Zone 1: Appartement 11A

Opperstraat 11A, 9180 Moerbeke

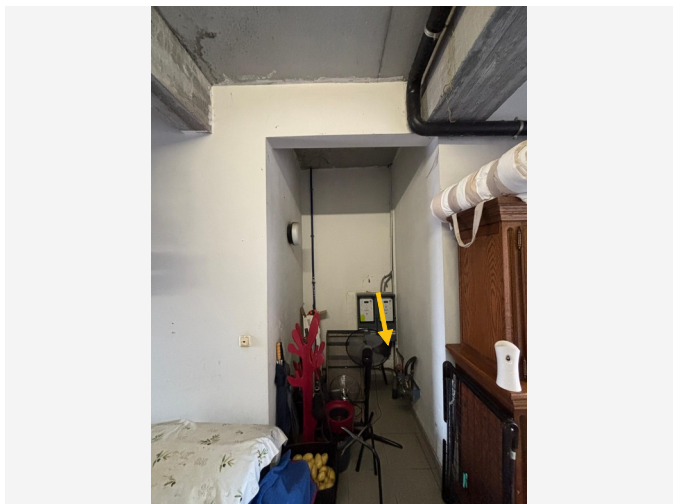
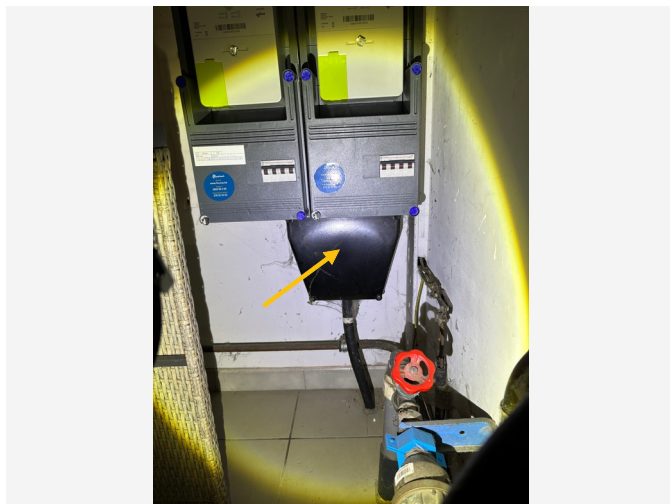
Eindbeoordeling materiaalrisico	Laag materiaalrisico en/of verlaagde kans op vezelvrijgave
---------------------------------	--

Gebondenheid	Categorie 1: hechtgebonden in oorsprong
Asbestsoort (vezeltype)	Crocidoliet aanwezig
Asbestconcentratie	Laag (< 50%)
Afschermingsgraad van het gehele materiaal	Geheel of deels (ook) vrij aan de binnenlucht
Toestand van het materiaal	Onbeschadigd, niet verweerd

Beschrijving	Bakeliet Tellerkast
Omgeving	Binnen
Primaire drager	Binnenwand
Asbestmateriaal	Plaat, paneel, tablet - Type Bakeliet
Bindmiddel van asbestmateriaal	Kunststof of -hars
Gebondenheid op basis van bindmiddel	Hecht
Hoeveelheid (oppervlakte - dikte - aantal)	<ul style="list-style-type: none">• 0,20 m² - 0,20 cm - 1 stuk
Totaal volume	< 0,001 m ³
Eenvoudig bereikbaar	Ja
Bevestigingswijze	<ul style="list-style-type: none">• Geschroefd
Identificatiemethode	Vaststelling zonder monstername
Destructieve handeling voor identificatie	Nee
Opmerking	Onder de digitale meter bevindt zich een plaat type bakeliet die hoogstwaarschijnlijk eigendom is van de netbeheerder.

Zorgvuldig beheren

- Verwijder dit asbestmateriaal zo snel mogelijk. Volg de toestand goed op.
- Voer bijkomende staalname(s) uit.

- Eenvoudige handelingen: mag via doe-het-zelf of door werknemer(s) met opleidingsattest eenvoudige handelingen
Dit is hoogstwaarschijnlijk eigendom van de netbeheerder. Deze mag dit verwijderen via eenvoudige handelingen.

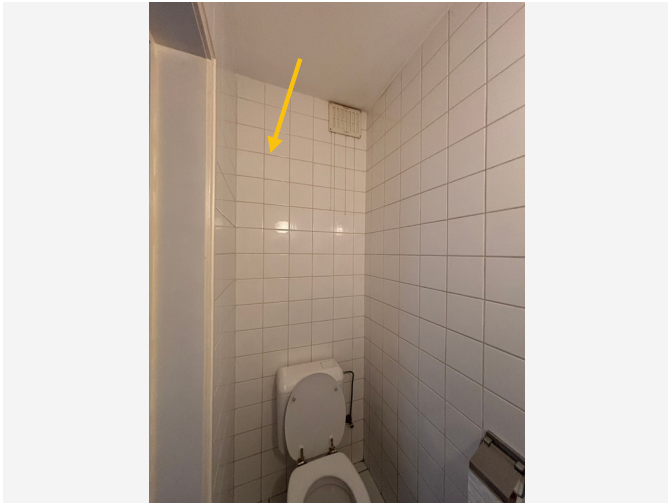
Tegellijm kan asbesthoudend zijn. Binnen het kader van een niet destructief onderzoek kon dit niet worden bemonsterd. Bij verwijdering van de tegels kan dit best worden bemonsterd.

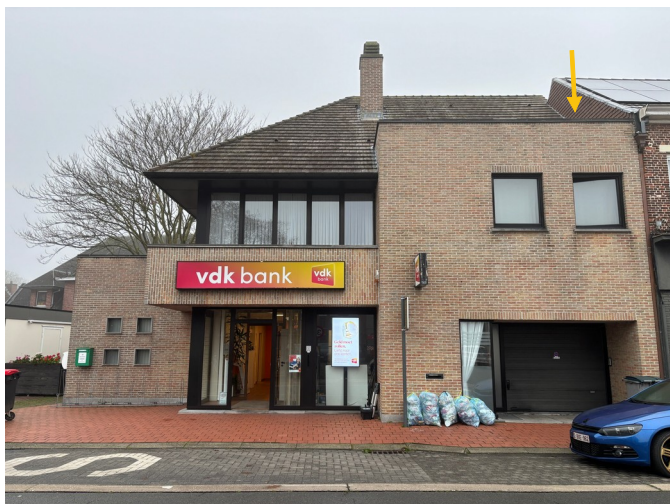
De zijmuur is bezet met leien. Deze leien kunnen asbesthoudend zijn maar bevinden zich op de zijmuur van de aanpalende woning. Hemelwater dat van deze leien afdruipt, kan asbestvezels bevatten. Deze worden via de dakgoot afgevoerd.

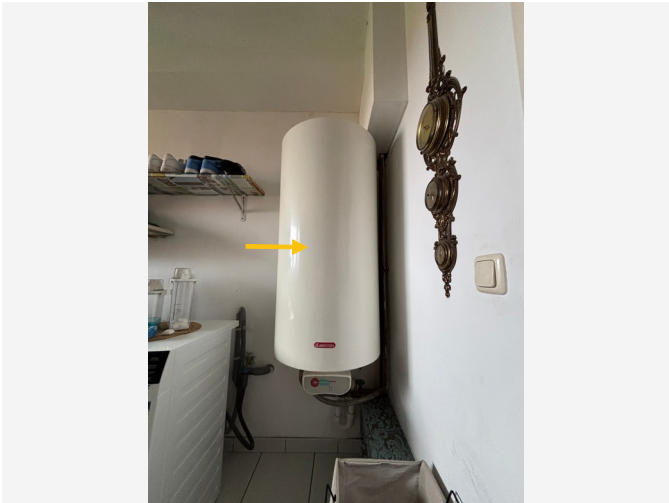
Oude boilers kunnen asbesthoudende dichtingen en pakking bevatten. Binnen het kader van een niet destructief onderzoek kon dit niet worden vastgesteld.

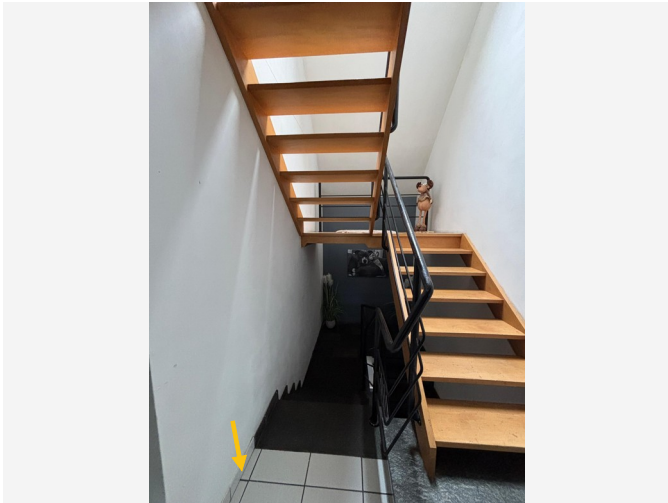
Tegellijm kan asbesthoudend zijn. Binnen het kader van een niet destructief onderzoek kon dit niet worden bemonsterd. Bij verwijdering van de tegels kan dit best worden bemonsterd.

Houten plinten in de slaapkamers op het 2e verdiep.

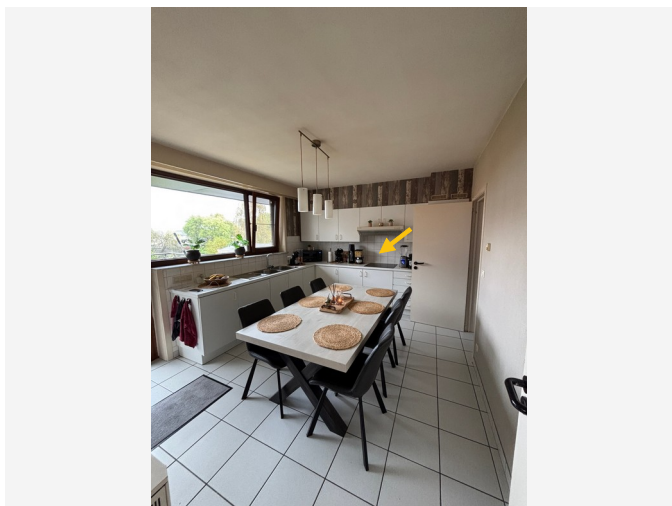
Tegellijm kan asbesthoudend zijn. Binnen het kader van een niet destructief onderzoek kon dit niet worden bemonsterd. Bij verwijdering van de tegels kan dit best worden bemonsterd.

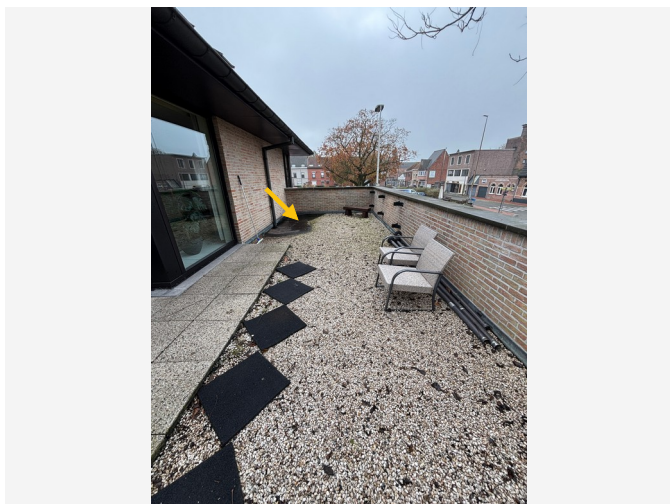
De dakbedekking/terras bestaat uit EPDM met daarop losse keien.

Een gedeelte van het terras is afgewerkt met niet asbestverdachte tegels.

EPDM is niet asbestverdacht. Er kan binnen het kader van een niet destructief onderzoek geen uitspraken gedaan worden over onderliggende lagen.

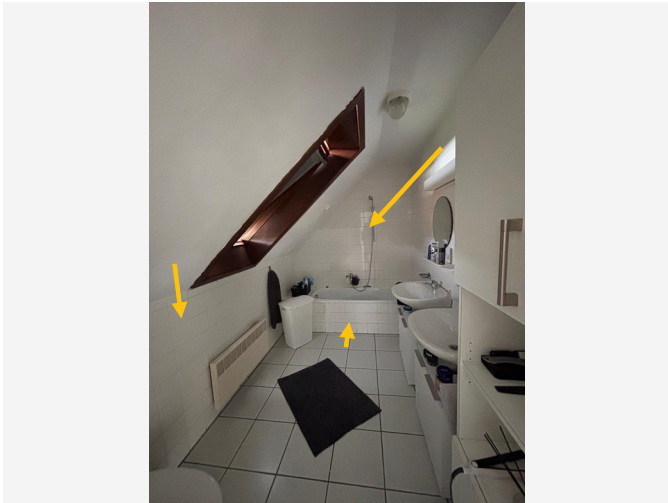
Tegellijm kan asbesthoudend zijn. Binnen het kader van een niet destructief onderzoek kon dit niet worden bemonsterd. Bij verwijdering van de tegels kan dit best worden bemonsterd.

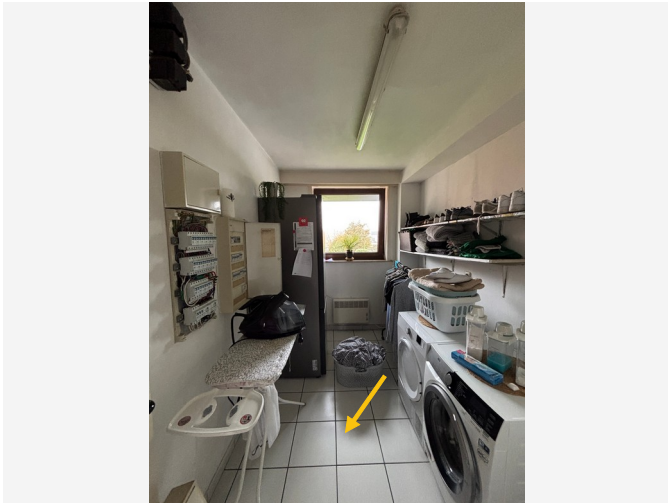
Tegellijm kan asbesthoudend zijn. Binnen het kader van een niet destructief onderzoek kon dit niet worden bemonsterd. Bij verwijdering van de tegels kan dit best worden bemonsterd.

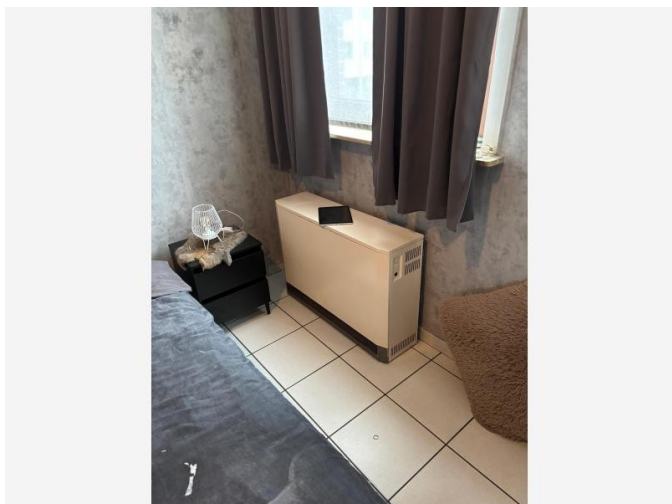
Oude elektrische verwarmingstoestellen kunnen asbesthoudende pakkingen en dichtingen bevatten. Deze kunnen binnen het kader van een niet destructief onderzoek niet worden vastgesteld.

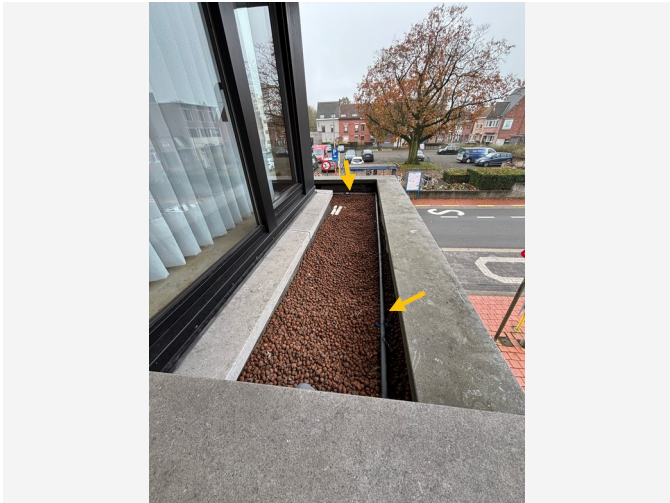
Onder de korrels is er EPDM vastgesteld op het kleine tussenverdiepje aan de voorzijde van het gebouw. EPDM is niet asbestverdacht.

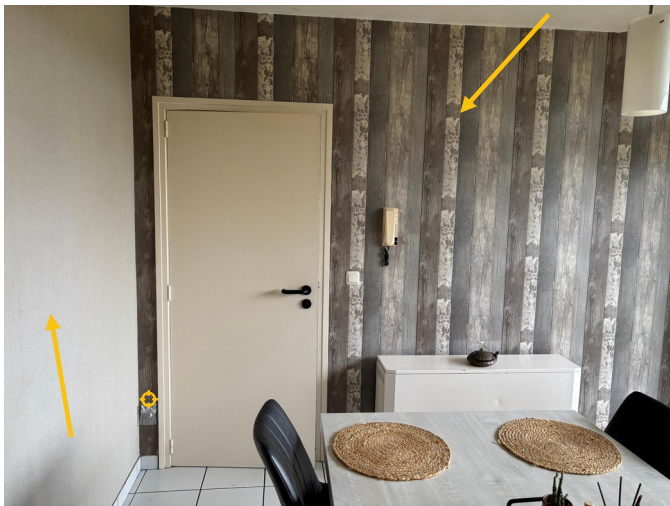
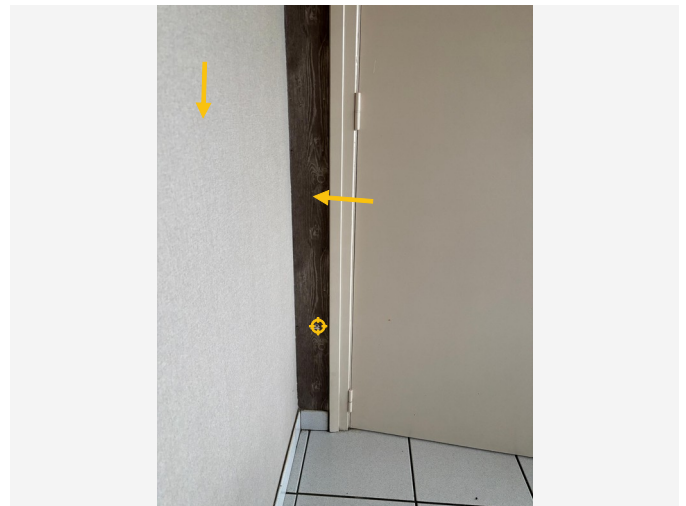
Fiche 12: Pleister Appartement

Geen asbest

#	Type	Referentie	Resultaat
12.1	Mengmonster	MM2	Geen asbest

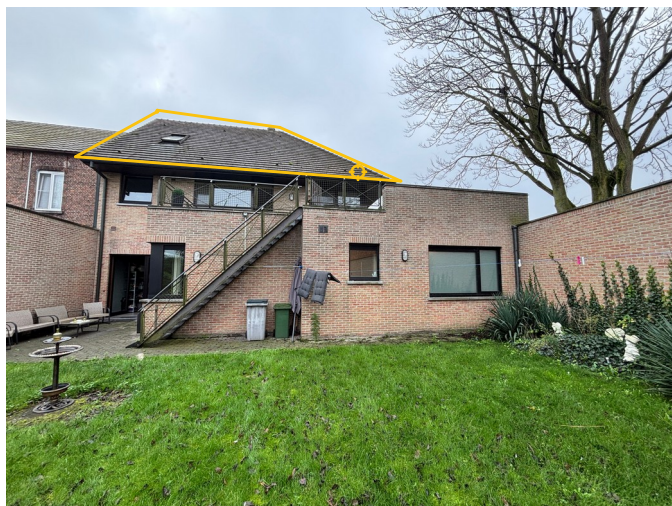
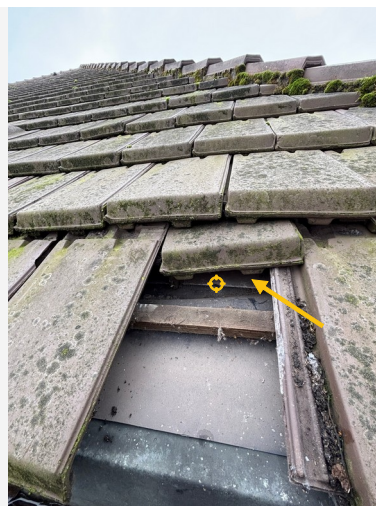
Fiche 13: Onderdak

Geen asbest

#	Type	Referentie	Resultaat
13.1	Puntmonster	MM5	Geen asbest

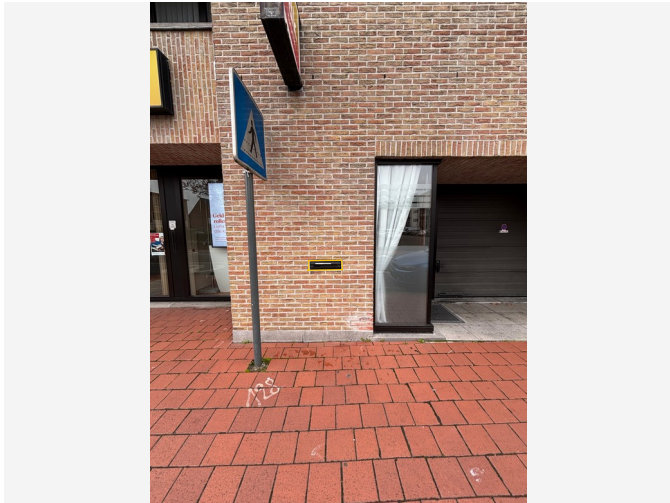
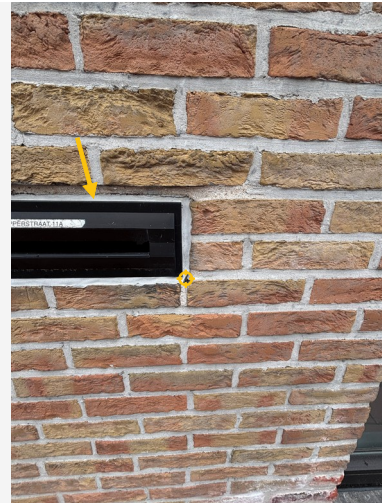
Fiche 14: Stopverf Brievenbus

Geen asbest

#	Type	Referentie	Resultaat
14.1	Puntmonster	MM4	Geen asbest

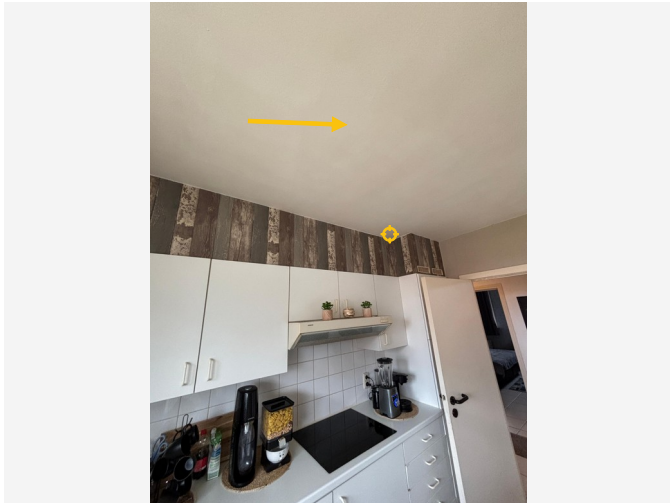
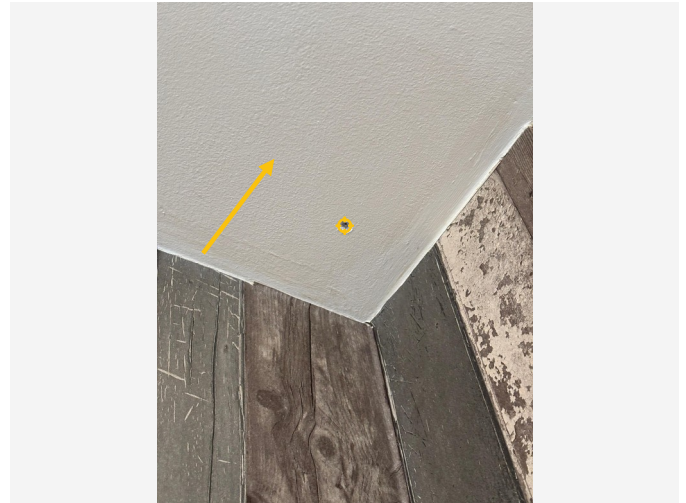
Fiche 15: Plafondpleister Appartement

Geen asbest

#	Type	Referentie	Resultaat
15.1	Mengmonster	MM3	Geen asbest

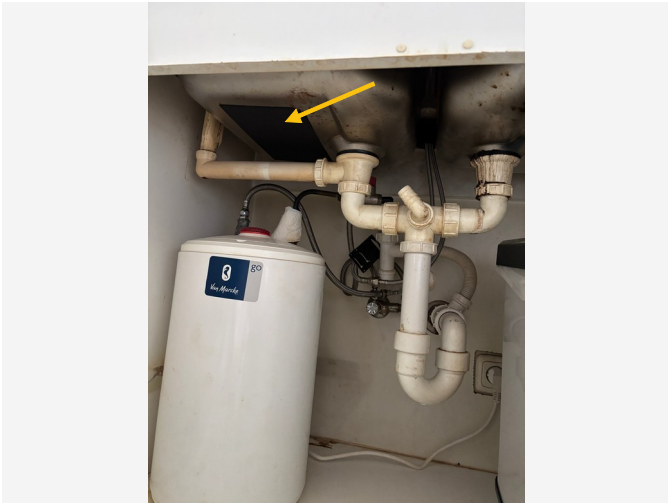
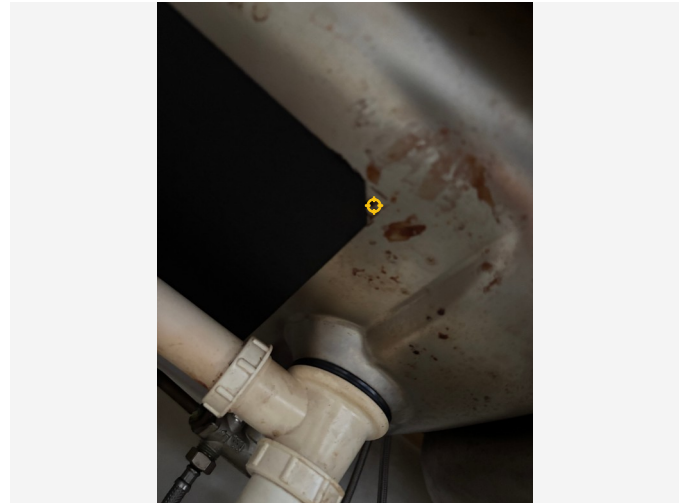
Geen asbest

#	Type	Referentie	Resultaat
16.1	Puntmonster	MM6	Geen asbest

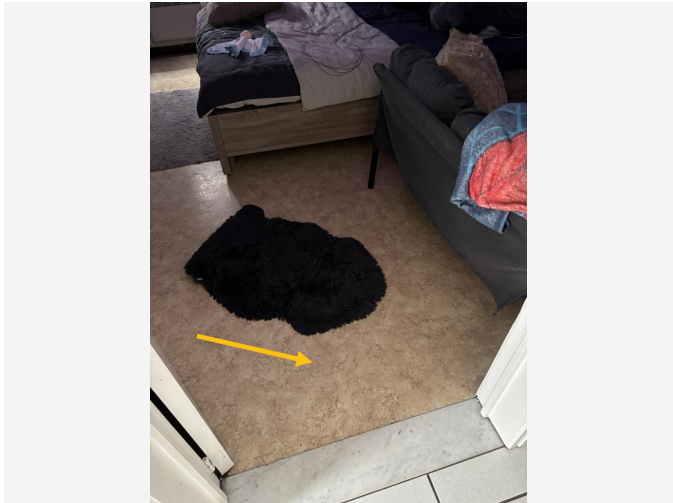
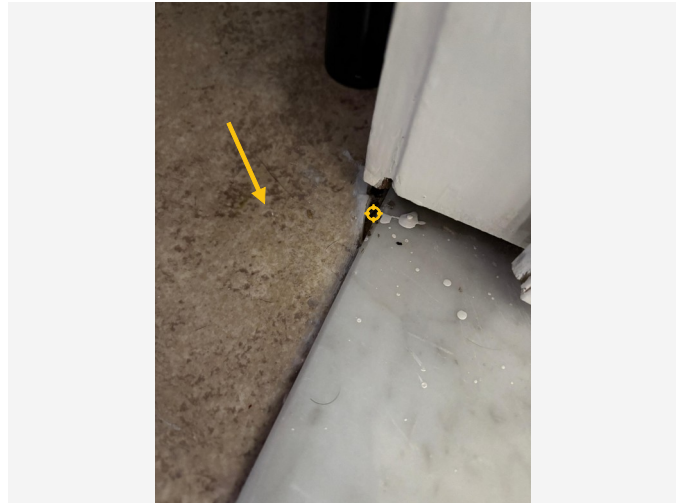
Fiche 17: Vinylzeil 2e Verdiep

Geen asbest

#	Type	Referentie	Resultaat
17.1	Puntmonster	MM1	Geen asbest
