Asbestinventarisatetest

Sint-Kristoffelstraat 19, 9000 Gent

Attestnummer : 20230106-000333.000

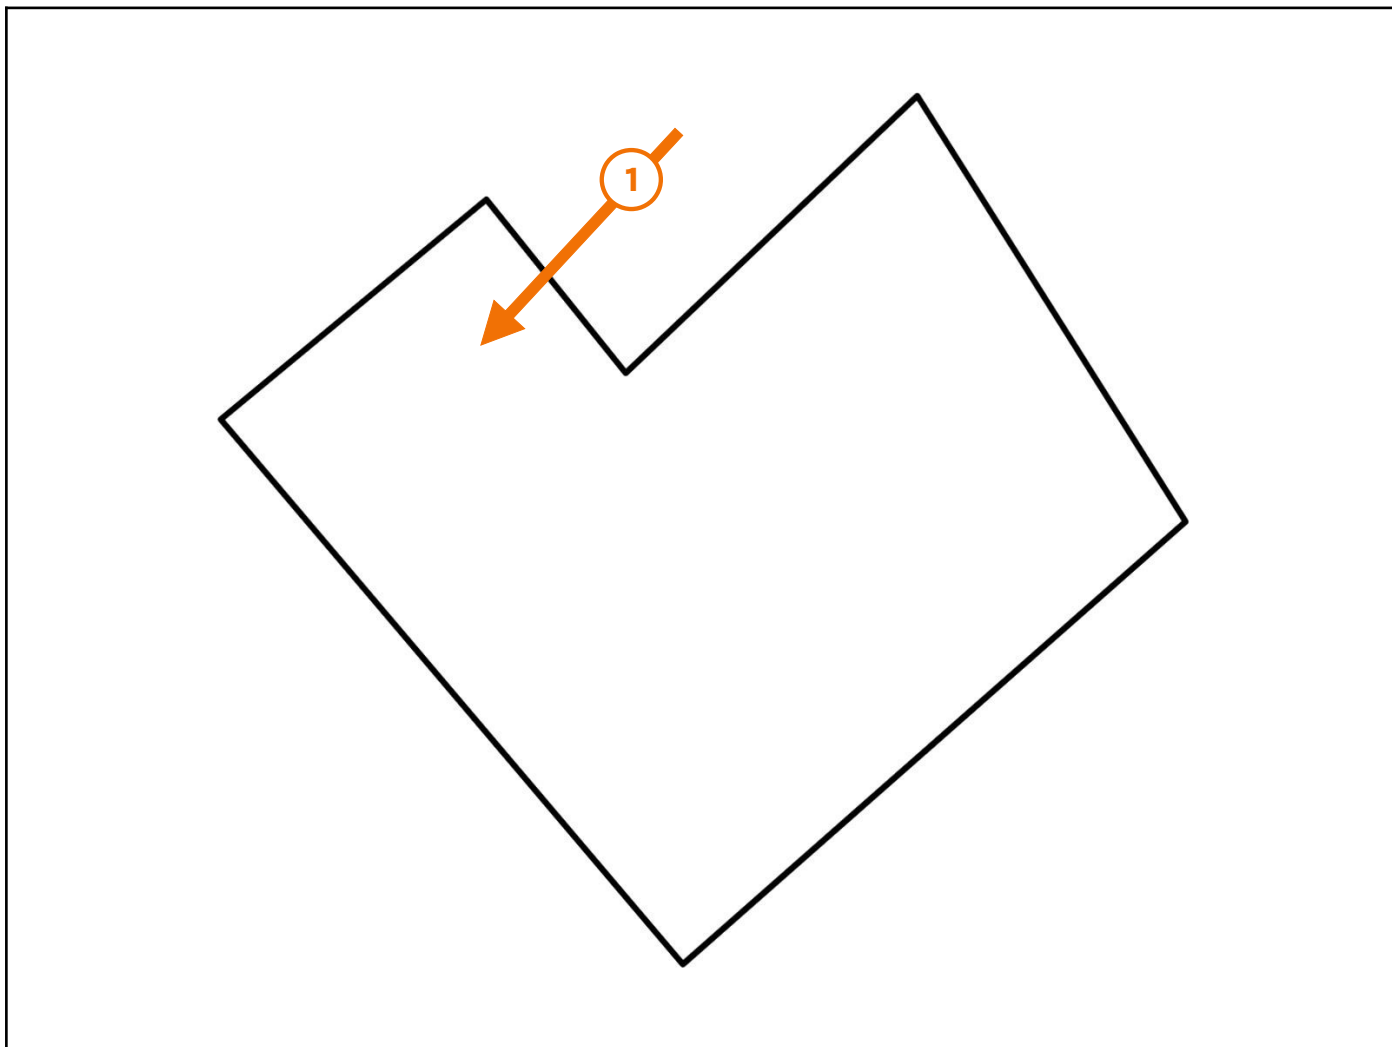
Plan 1.1: Hoofdgebouw plan

Beschrijving	Type	Actie
1. Roetklepje	Asbestmateriaal	Verwijderen

2. Zwarte venstertablet	Asbestmateriaal	Zorgvuldig beheren
3. A2 trap + venstertablet	Asbestmateriaal	Zorgvuldig beheren
4. A1 pleister	Geen asbest	-
4.1 Code: E-22-067200/01	Mengmonster	-

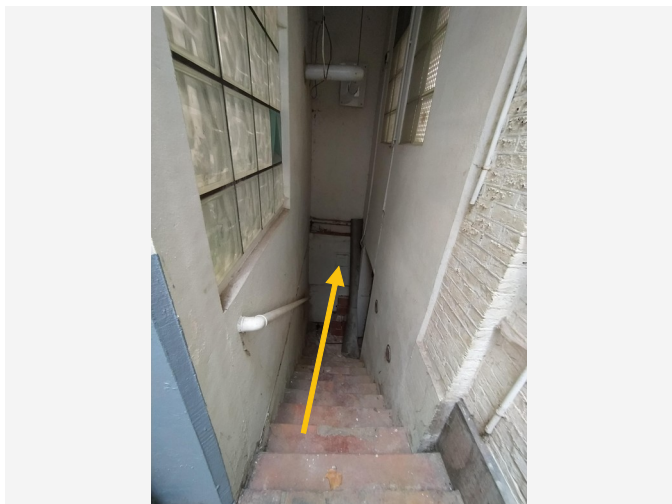
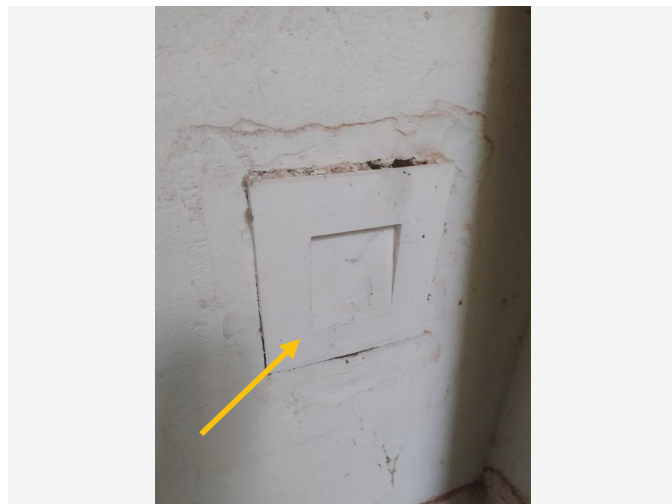
Het asbestmateriaal valt onder de mijlpaal van 2034.

Eindbeoordeling materiaalrisico	Laag materiaalrisico en/of verlaagde kans op vezelvrijgave
---------------------------------	--

Gebondenheid	Categorie 1: hechtgebonden in oorsprong
Asbestsoort (vezeltype)	Crocidoliet aanwezig
Asbestconcentratie	Laag (< 50%)
Afschermingsgraad van het gehele materiaal	Geheel of deels vrij aan de buitenlucht
Toestand van het materiaal	Onbeschadigd, niet verweerd

Beschrijving	Roetklepje
Omgeving	Buiten
Primaire drager	Wandopening verticaal (raam, deur, ...)
Asbestmateriaal	Schouwhoed, ventilatiekap (anti-windval)
Bindmiddel van asbestmateriaal	Cement
Gebondenheid op basis van bindmiddel	Hecht
Hoeveelheid (gewicht - aantal)	• 0,40 kg - 1 stuk
Totaal gewicht	0,40 kg
Eenvoudig bereikbaar	Ja
Bevestigingswijze	• Geklemd

Identificatiemethode	Vaststelling zonder monstername
Destructieve handeling voor identificatie	Nee
Opmerking	Roetklepje beneden de trap binnenkoer

Verwijderen

- Zorg voor een veilig beheer. Vermijd het beschadigen van het asbestmateriaal. Controleer de toestand jaarlijks op wijzigingen.
- Voer bijkomende staalname(s) uit.

- Eenvoudige handelingen: mag via doe-het-zelf of door werknemer(s) met opleidingsattest eenvoudige handelingen
Kan in zijn geheel zonder beschadigingen eenvoudig verwijderd worden. Geen ridico op vrijgave asbestvezels

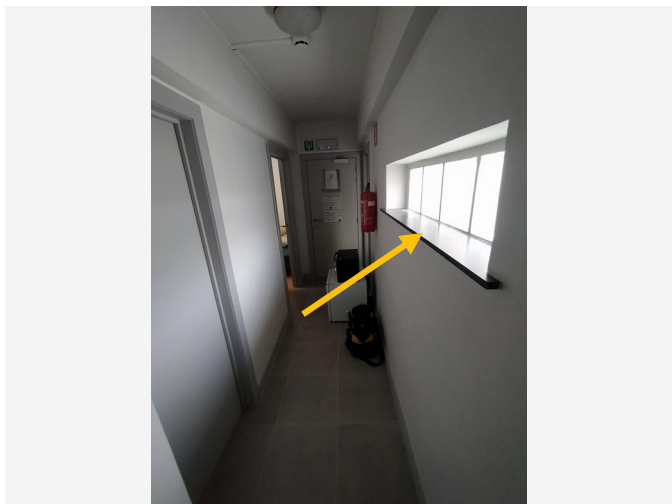
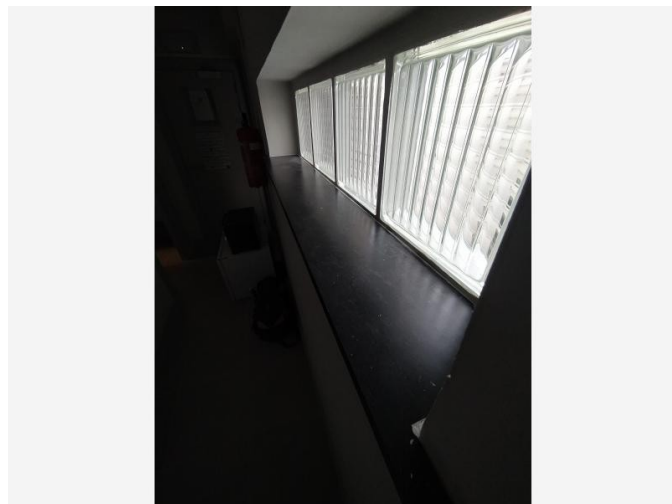
Het asbestmateriaal valt onder de mijlpaal van 2040.

Eindbeoordeling materiaalisico	Laag materiaalisico en/of verlaagde kans op vezelvrijgave
--------------------------------	---

Gebondenheid	Categorie 1: hechtgebonden in oorsprong
Asbestsoort (vezeltype)	Crocidoliet aanwezig
Asbestconcentratie	Laag (< 50%)
Afschermingsgraad van het gehele materiaal	Geheel of deels (ook) vrij aan de binnenlucht
Toestand van het materiaal	Onbeschadigd, niet verweerd

Beschrijving	Zwarte venstertablet
Omgeving	Binnen
Primaire drager	Wandopening verticaal (raam, deur, ...)
Asbestmateriaal	Plaat, paneel, tablet - Type Massal
Bindmiddel van asbestmateriaal	Cement
Gebondenheid op basis van bindmiddel	Hecht
Hoeveelheid (oppervlakte - dikte - aantal)	• 0,70 m ² - 1,50 cm - 3 stuks
Totaal volume	0,032 m ³
Eenvoudig bereikbaar	Ja
Bevestigingswijze	• Verlijmd, ingegoten, versmeerd
Identificatiemethode	Vaststelling zonder monsternamen

Destructieve handeling voor identificatie	Nee
Opmerking	Zwarte venstertabletten in keuken en gang elk verdiep

Zorgvuldig beheren

- Zorg voor een veilig beheer. Vermijd het beschadigen van het asbestmateriaal. Controleer de toestand jaarlijks op wijzigingen.
- Voer bijkomende staalname(s) uit.

- Eenvoudige handelingen: enkel door erkend asbestverwijderaar
De toepassing moet uitgedroken worden, risico op vrijgave asbestvezels. Dragen PBM en vernevelen aangeraden

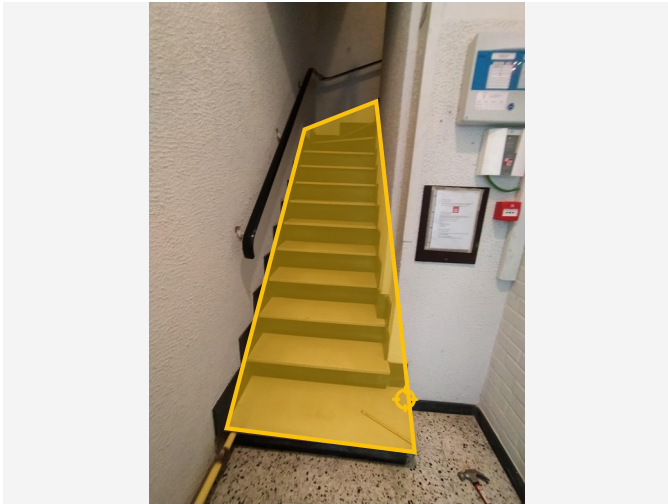
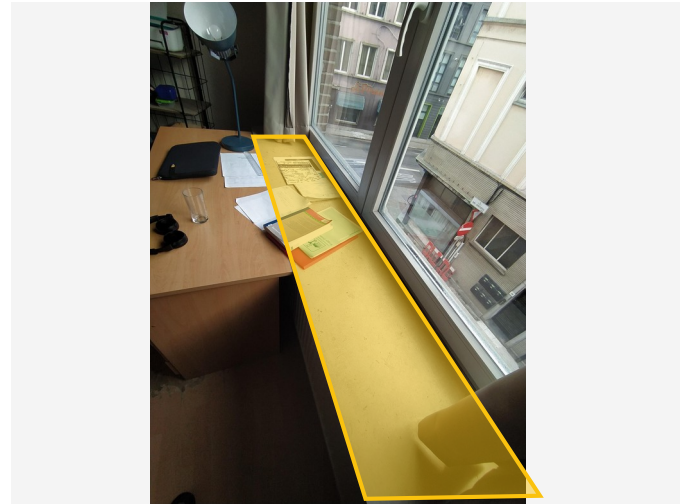
Het asbestmateriaal valt onder de mijlpaal van 2040.

Eindbeoordeling materiaalrisico	Zeer laag materiaalrisico en/of zeer lage kans op vezelvrijgave
---------------------------------	---

Gebondenheid	Categorie 1: hechtgebonden in oorsprong
Asbestsoort (vezeltype)	Alleen chrysotiel
Asbestconcentratie	Laag (< 50%)
Afschermingsgraad van het gehele materiaal	Geheel of deels (ook) vrij aan de binnenlucht
Toestand van het materiaal	Onbeschadigd, niet verweerd

#	Type	Referentie	Resultaat
3.1	Puntmonster	E-22-067200/02	Chrysotiel

Beschrijving	A2 trap + venstertablet
Omgeving	Binnen
Primaire drager	Vaste trap, vaste ladder
Asbestmateriaal	Plaat, paneel, tablet - Type Massal
Bindmiddel van asbestmateriaal	Cement
Gebondenheid op basis van bindmiddel	Hecht
Hoeveelheid (oppervlakte - dikte - aantal)	• 150,00 m ² - 1,99 cm - 1 stuk
Totaal volume	2,985 m ³

Eenvoudig bereikbaar	Ja
Bevestigingswijze	<ul style="list-style-type: none">• Verlijmd, ingegoten, versmeerd
Identificatiemethode	Vaststelling met monstername
Destructieve handeling voor identificatie	Nee
Opmerking	gehele trap + venstertabletten in de kamers op alle verdiepingen

Zorgvuldig beheren

- Zorg voor een veilig beheer. Vermijd het beschadigen van het asbestmateriaal. Controleer de toestand jaarlijks op wijzigingen.

- Eenvoudige handelingen: enkel door erkend asbestverwijderaar toepassing moet uitgedragen worden, risico op vrijgave asbestvezels. Dragen van PBM en vernevelen aangeraden

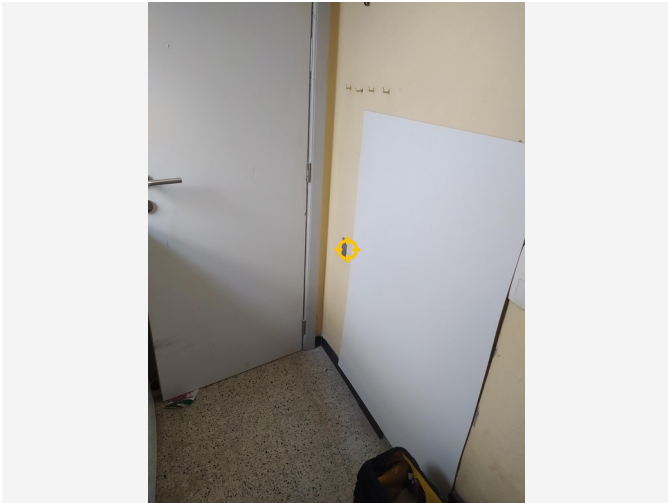
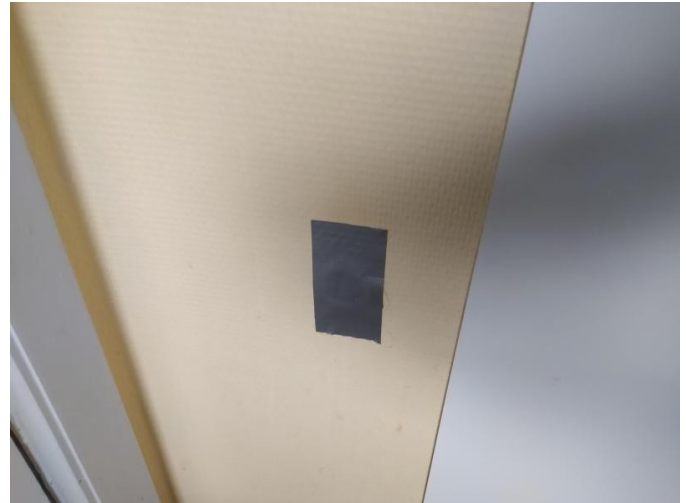
Fiche 4: A1 pleister

Geen asbest

#	Type	Referentie	Resultaat
4.1	Mengmonster	E-22-067200/01	Geen asbest

Beschrijving	A1 pleister
Omgeving	Binnen
Primaire drager	Binnenwand
Bindmiddel van materiaal	Gips - kalk
