# Asbestinventarisat attest

Koning-Albertlaan 13A, 9080 Lochristi

Attestnummer : **20250105-000059.000**

Uitgegeven op : **05.01.2025**

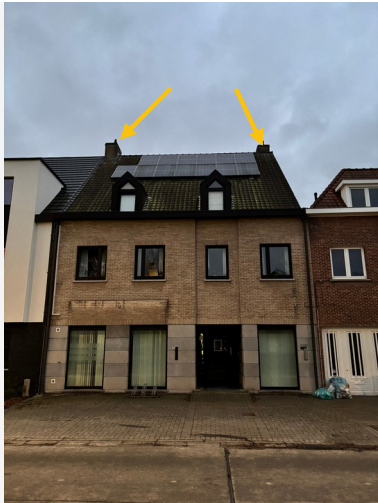
*Situeringsfoto*

**Reden:** Het te onderzoeken materiaal situeert zich hoger dan 3,50 m te rekenen vanaf een veilige ondergrond

**Uitleg van de asbestdeskundige:** Door de hoogte waarop de schouw zich bevindt, kan er geen uitspraak gedaan worden over de eventuele aanwezigheid van asbesthoudende materialen in deze schouw. Het is steeds mogelijk dat er asbestcementen buizen verwerkt zijn in de schouw. Dit kan door de tijdelijke hoogtebeperking niet worden vastgesteld. Gelieve hier steeds alert voor te zijn indien er werken ter hoogte van de schouw worden uitgevoerd.

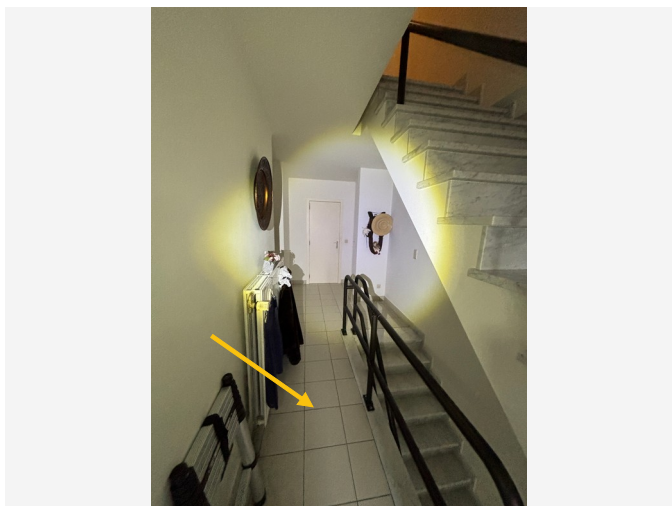
Vrije foto

Tegellijm kans asbesthoudend zijn. Deze kon binnen het kader van een niet destructief onderzoek niet worden vastgesteld en bemonsterd. Bij verwijdering van de tegels raad ik aan om de lijm te bemonsteren.

Er werd tegellijm bemonsterd op zolder. Deze was negatief.

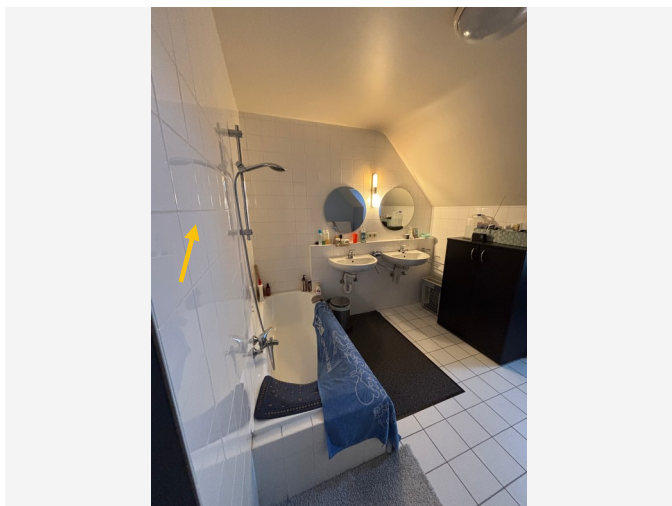
Vrije foto

Tegellijm kans asbesthoudend zijn. Deze kon binnen het kader van een niet destructief onderzoek niet worden vastgesteld en bemonsterd. Bij verwijdering van de tegels raad ik aan om de lijm te bemonsteren.

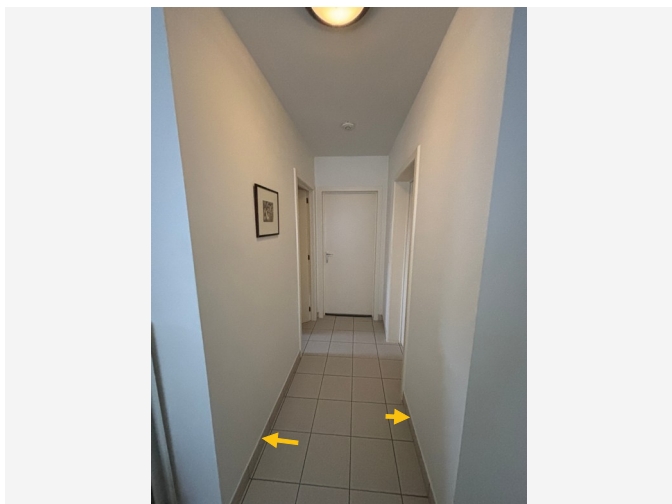
Vrije foto

Tegellijm kans asbesthoudend zijn. Deze kon binnen het kader van een niet destructief onderzoek niet worden vastgesteld en bemonsterd. Bij verwijdering van de plinten raad ik aan om de lijm te bemonsteren.

Deze plinten werden alleen aangetroffen op het gelijkvloers en de eerste verdieping.

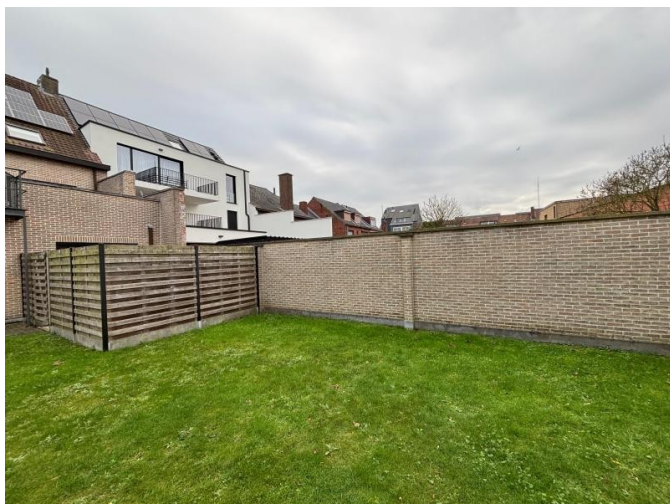
Vrije foto

De zijmuren van de tuin werden langs beide zijden bekeken.

Hier werden geen asbestverdachte materialen ontdekt.

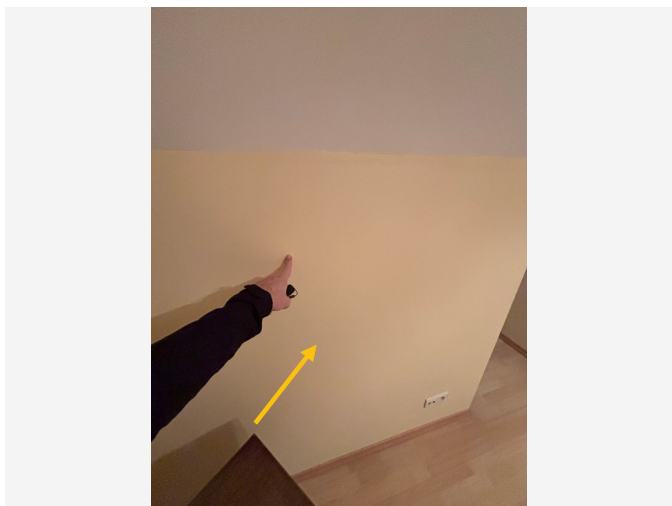
Vrije foto

Er werd op de tweede verdieping een aantal wanden aangetroffen die waren afgewerkt met gyproc. Deze zijn niet asbestverdacht. Binnen het kader van een niet destructie onderzoek kan er geen uitspraak worden gedaan over eventuele onderliggende lagen.

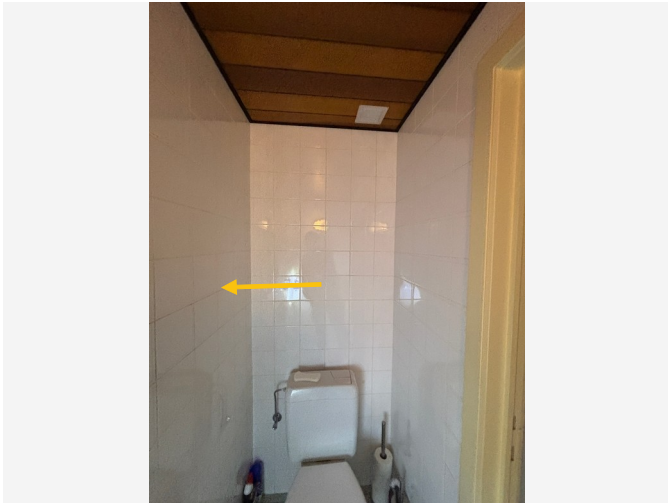
Vrije foto

Tegellijm kans asbesthoudend zijn. Deze kon binnen het kader van een niet destructief onderzoek niet worden vastgesteld en bemonsterd. Bij verwijdering van de tegels raad ik aan om de lijm te bemonsteren.

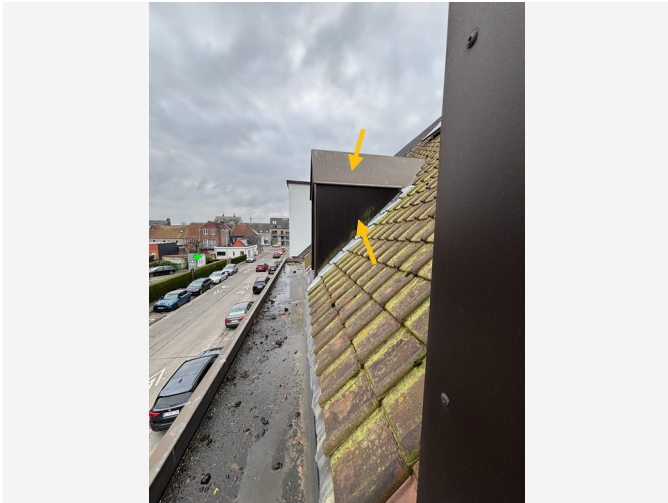
Vrije foto

De gevel is aan de dakkapellen en de dakgoten bekleed met Trespa platen. Deze zijn niet asbestverdacht.

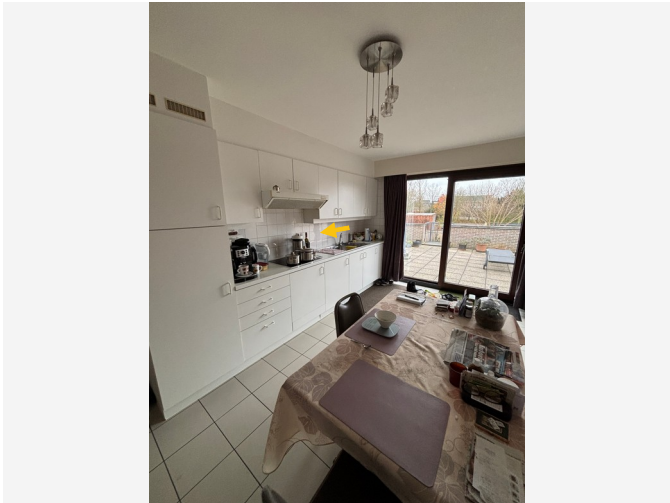
Vrije foto

Tegellijm kans asbesthoudend zijn. Deze kon binnen het kader van een niet destructief onderzoek niet worden vastgesteld en bemonsterd. Bij verwijdering van de tegels raad ik aan om de lijm te bemonsteren.

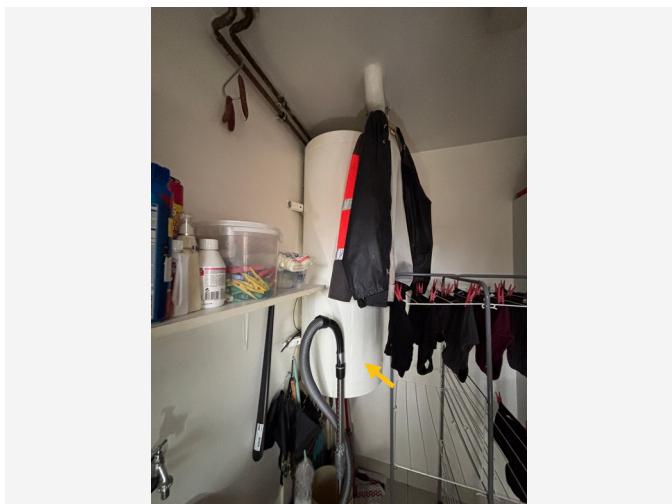
Vrije foto

Oude boilers kunnen asbesthoudende pakkingen bevatten.

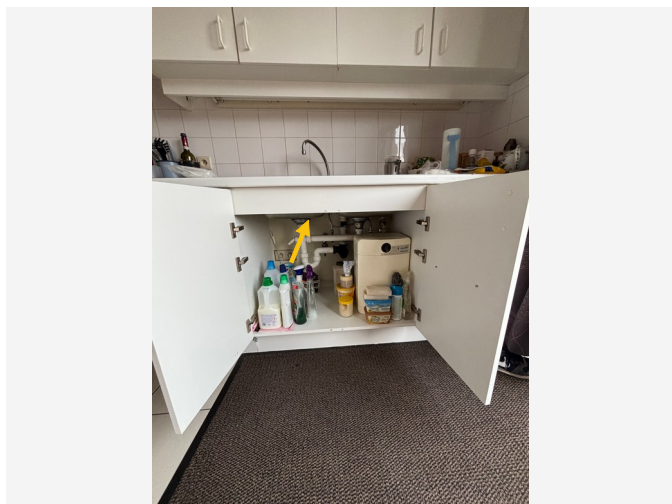
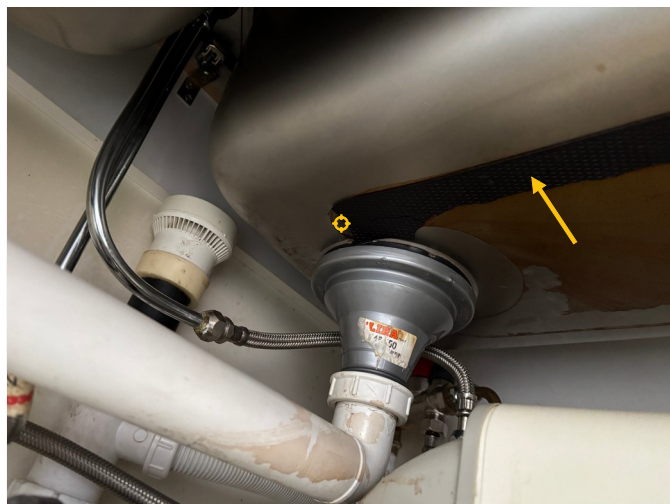
## Fiche 12: Antidreun Keuken

Geen asbest

| # | Type | Referentie | Resultaat |
|---|---|---|---|
| 12.1 | Puntmonster | MM3 | Geen asbest |

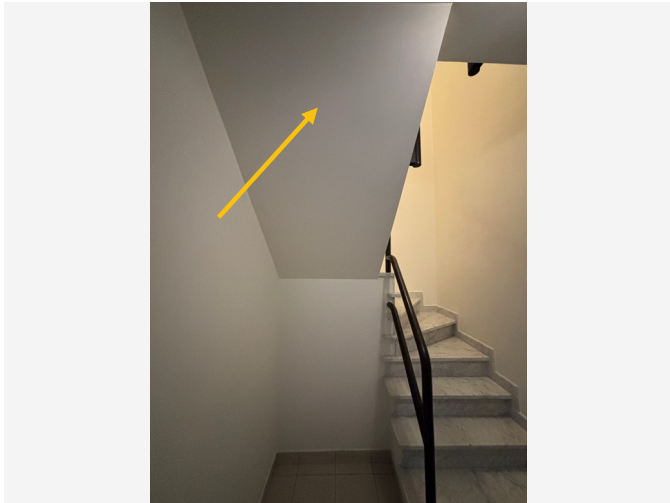
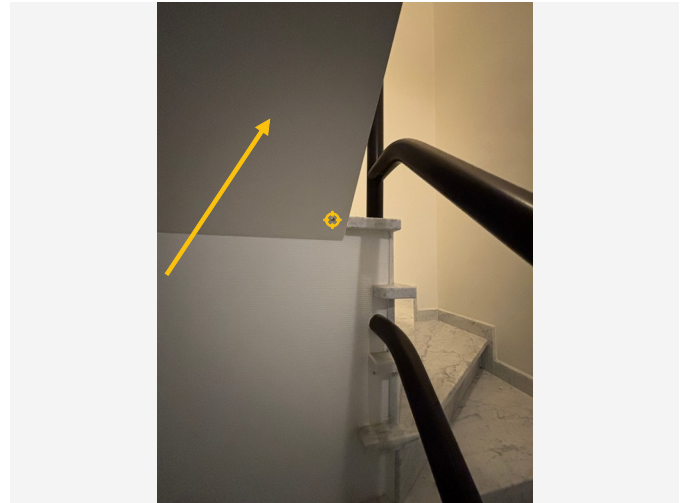
## Fiche 13: Plafond Pleister

Geen asbest

| # | Type | Referentie | Resultaat |
|---|---|---|---|
| 13.1 | Mengmonster | MM7 | Geen asbest |

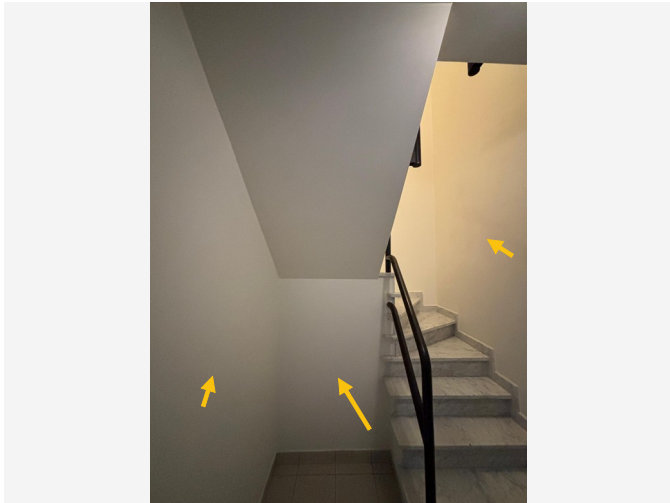
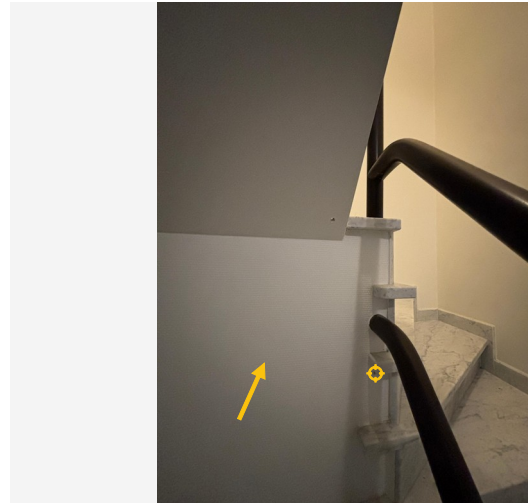
## Fiche 14: Pleister Woning

Geen asbest

| # | Type | Referentie | Resultaat |
|---|---|---|---|
| 14.1 | Mengmonster | MM 6 | Geen asbest |

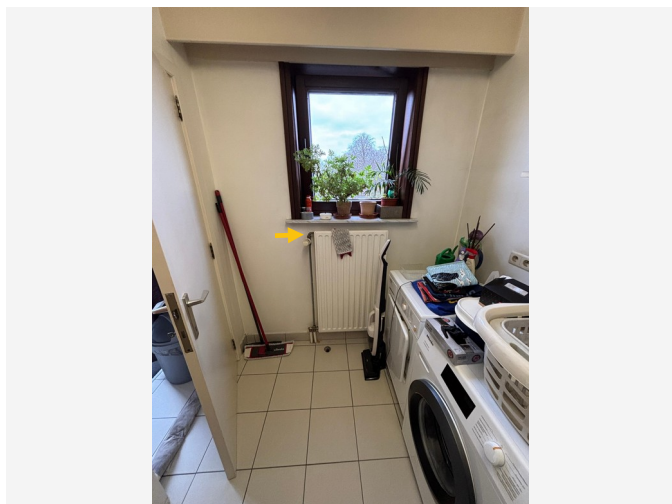
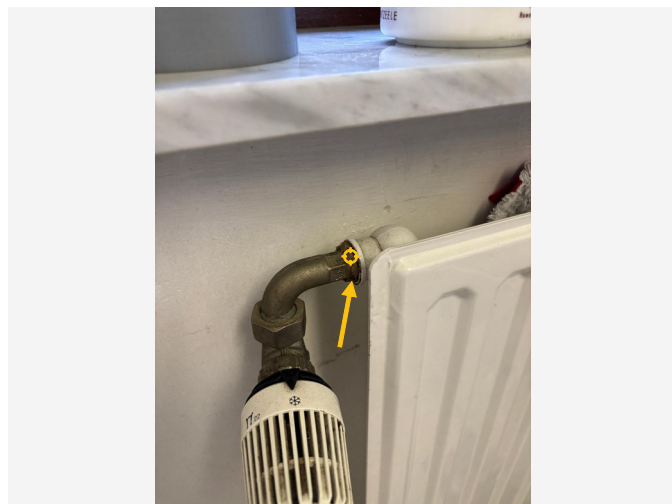
## Fiche 15: Koord Radiatoren

Geen asbest

| # | Type | Referentie | Resultaat |
|---|---|---|---|
| 15.1 | Puntmonster | MM 4 | Geen asbest |

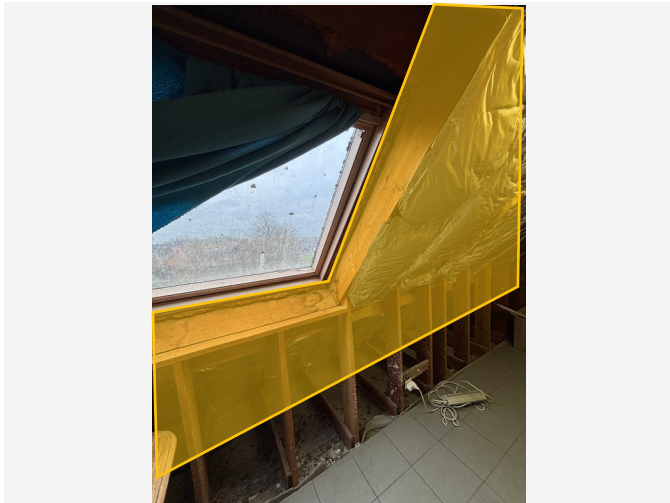
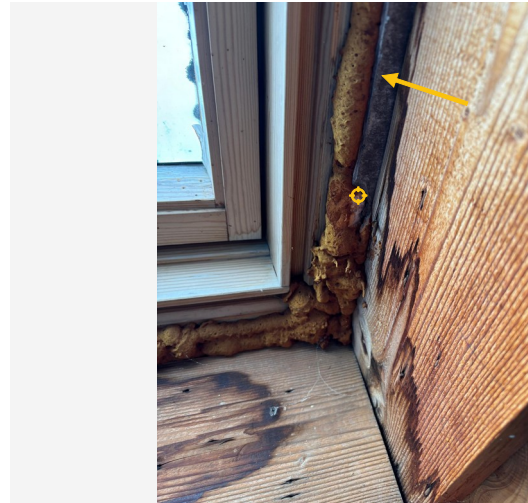
## Fiche 16: Onderdak Zolder

Geen asbest

| # | Type | Referentie | Resultaat |
|---|---|---|---|
| 16.1 | Puntmonster | MM 1 | Geen asbest |

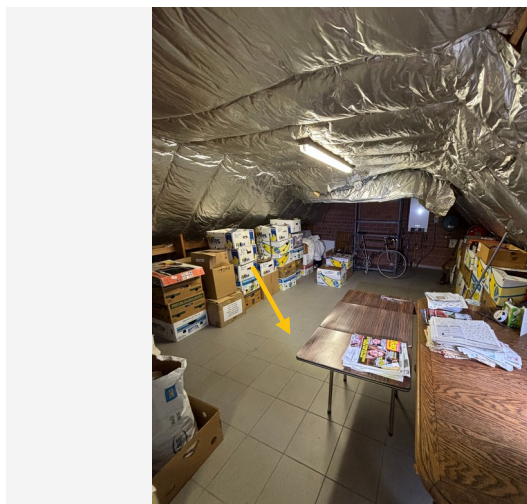
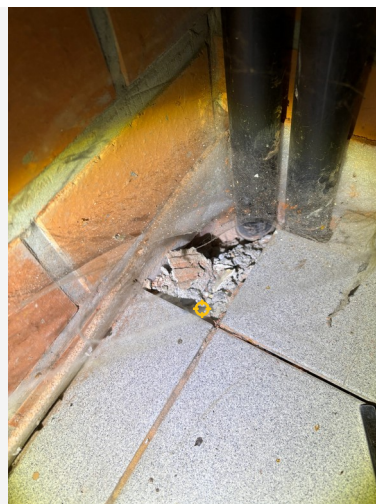
## Fiche 17: Tegellijm Zolder

Geen asbest

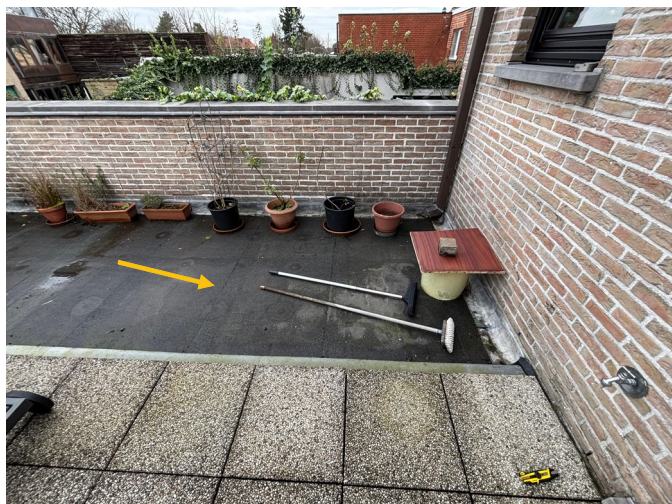
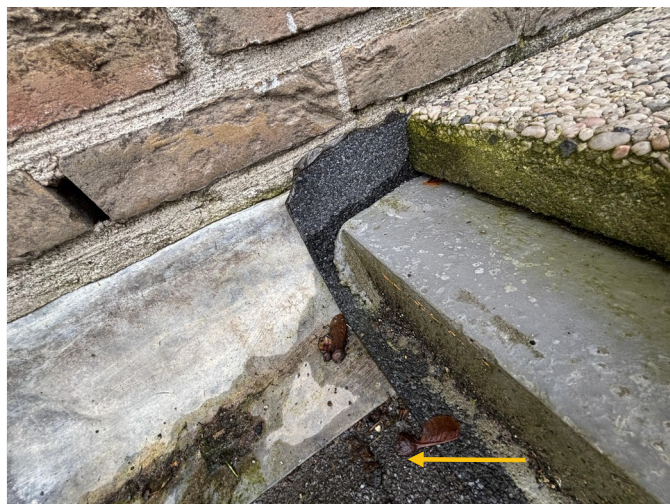
## Fiche 18: Roofing Terras/Garage

Geen asbest

| Opmerking | <p>Binnen het kader van een niet destructief onderzoek kan er enkel uitspraak worden gedaan over de toplaag die uit roofing bestaat.</p> <p>Eventuele onderliggende lagen kunnen niet worden bemonsterd gezien het grote risico op lekschade.</p> <p>Deze toepassing bevindt zich zowel op het terras als op de garage.</p> |
