# Asbestinventarisatetest

Koning-Albertlaan 13, 9080 Lochristi

Attestnummer : **20250105-000058.000**

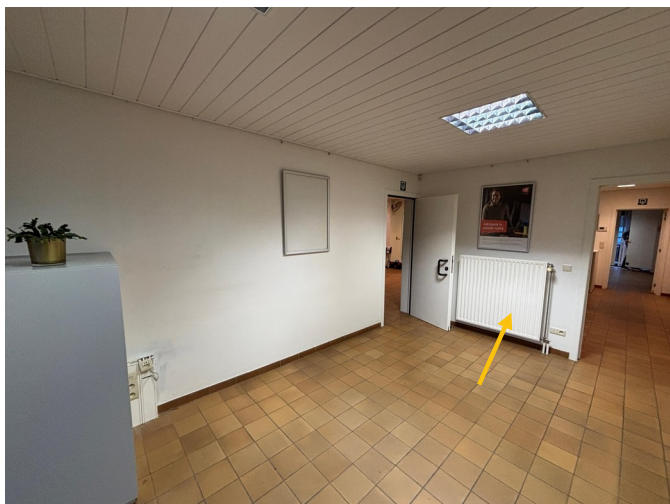
Oudere radiatoren kunnen asbesthoudende pakkingen en dichtingen bevatten. Binnen het kader van een niet destructief onderzoek kon dit niet worden vastgesteld.

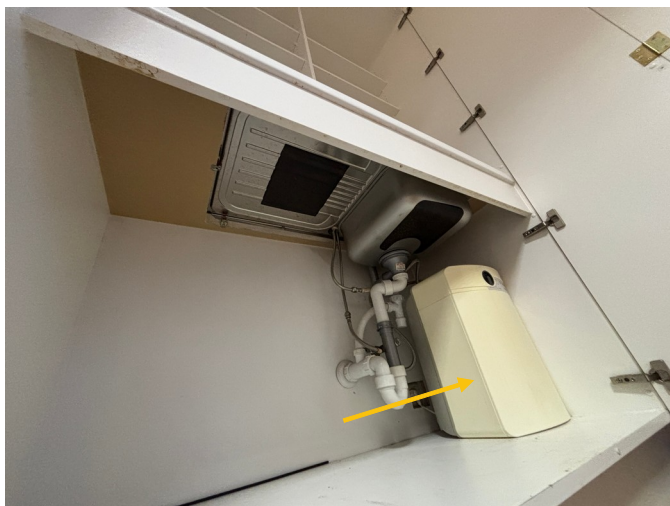
Oude boilers kunnen asbesthoudende pakkingen bevatten. Deze konden binnen het kader van een niet destructief onderzoek niet worden vastgesteld.

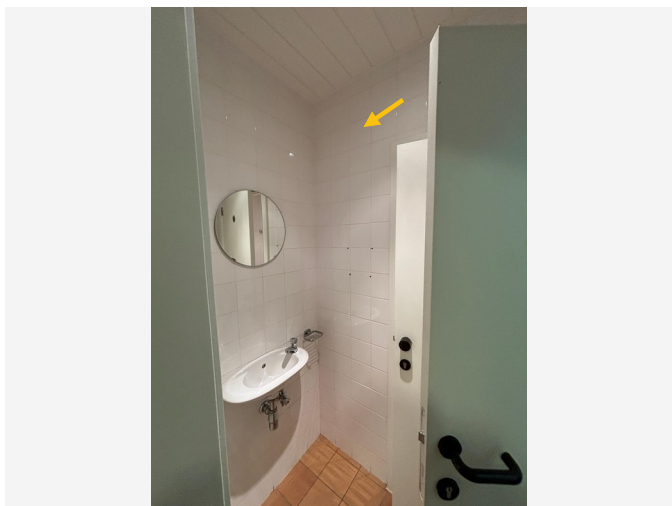
Tegellijm kans asbesthoudend zijn. Deze kon binnen het kader van een niet destructief onderzoek niet worden vastgesteld en bemonsterd. Bij verwijdering van de tegels raad ik aan om de lijm te bemonsteren.

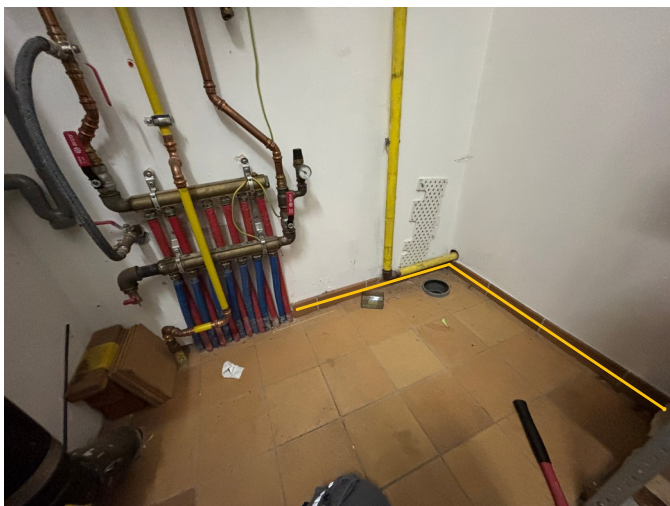
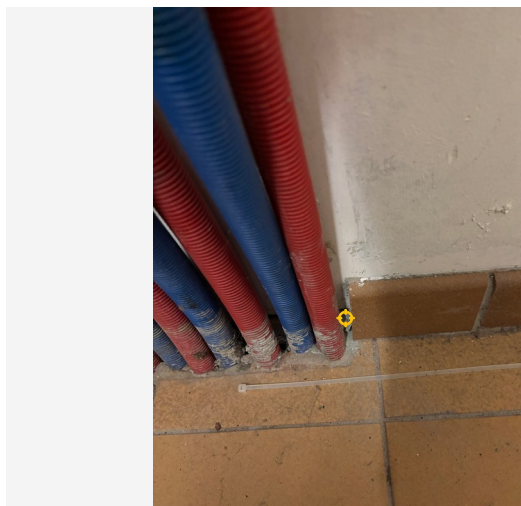
## Fiche 5: Tegellijm Plinten Kantoor

Geen asbest

| # | Type | Referentie | Resultaat |
|---|---|---|---|
| 5.1 | Puntmonster | MM2 | Geen asbest |

| Opmerking | <p>De tegellijm kon enkel in de stookruimte worden vastgesteld binnen het kader van een niet destructief onderzoek. In de andere ruimtes kon deze toepassing alleen worden vermoed.</p> <p>De hoeveelheid is steeds een schatting van de werkelijke hoeveelheid.</p> |

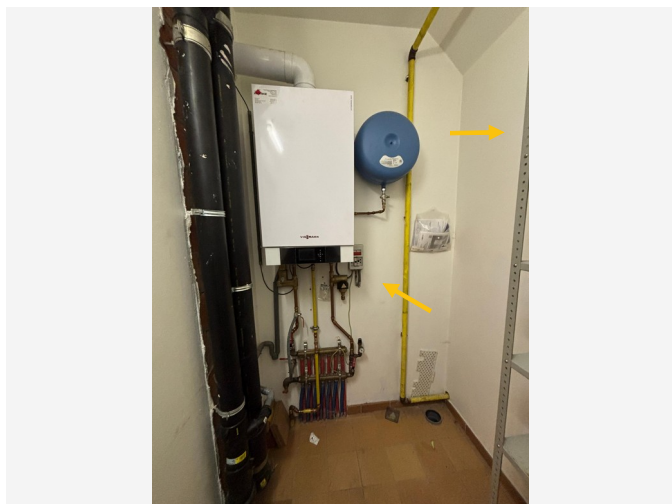
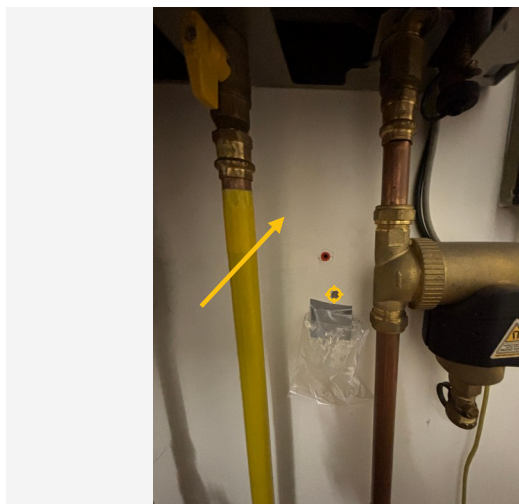
## Fiche 6: Pleister Stookruimte Kantoor

Geen asbest

| # | Type | Referentie | Resultaat |
|---|---|---|---|
| 6.1 | Mengmonster | MM4 | Geen asbest |

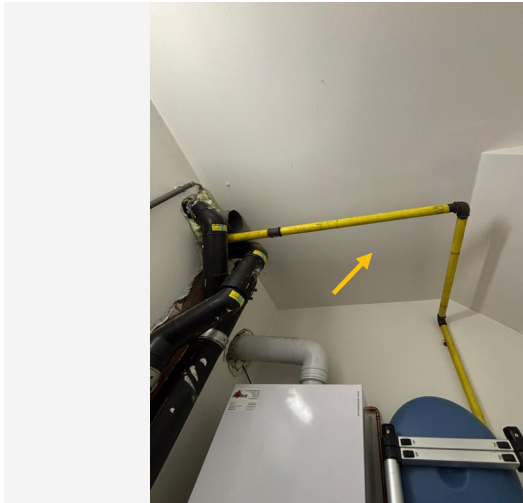
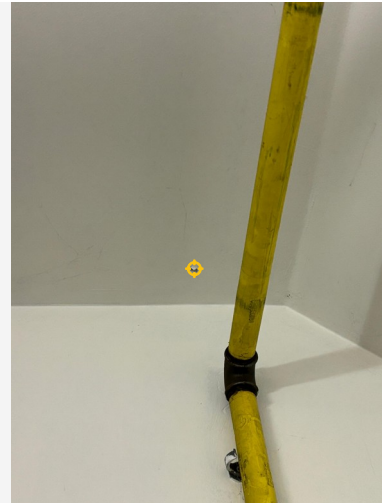
## Fiche 7: Pleister Plafond Stookruimte Kantoor

Geen asbest

| # | Type | Referentie | Resultaat |
|---|---|---|---|
| 7.1 | Mengmonster | MM5 | Geen asbest |

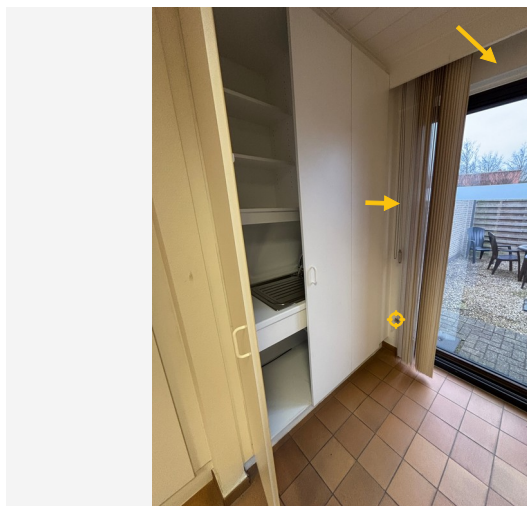
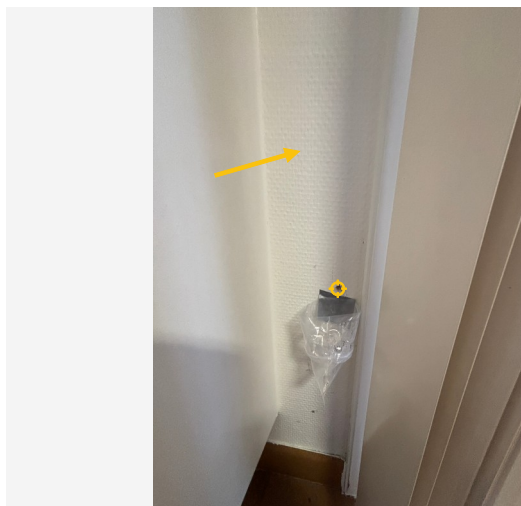
## Fiche 8: Pleister Kantoor

Geen asbest

| # | Type | Referentie | Resultaat |
|---|---|---|---|
| 8.1 | Mengmonster | MM3 | Geen asbest |

| Opmerking | <p>De hoeveelheid is steeds een schatting van de werkelijke hoeveelheid.</p> <p>Het mengstaal werd op volgende punten genomen: Keuken (natte ruimte), inkomhal, kluis.</p> |

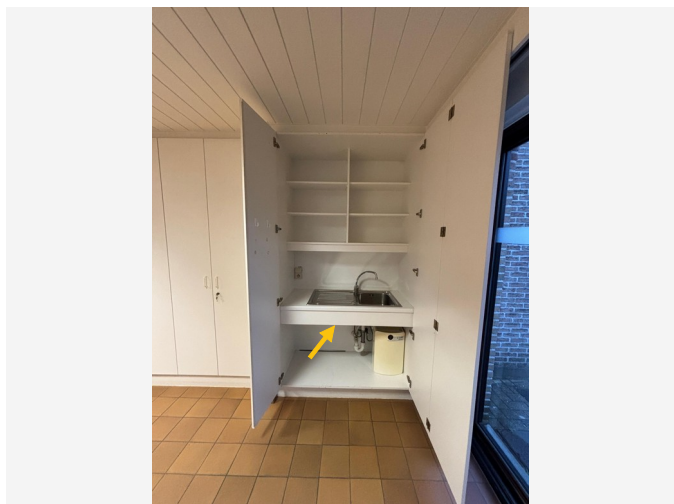
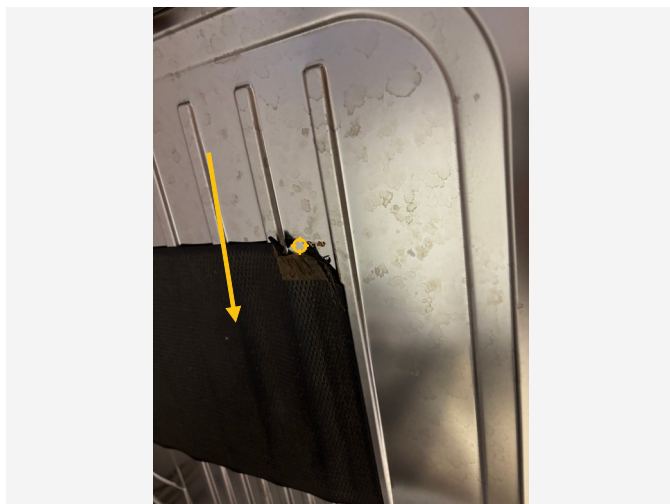
## Fiche 9: Antidreun Keuken Kantoor

Geen asbest

| # | Type | Referentie | Resultaat |
|---|---|---|---|
| 9.1 | Puntmonster | MM1 | Geen asbest |
