# Asbestinventarisatetest

Gontrode Heirweg 192, 9090 Merelbeke-Melle

Attestnummer : 20260601-000164.000

Uitgegeven op : 01.06.2026

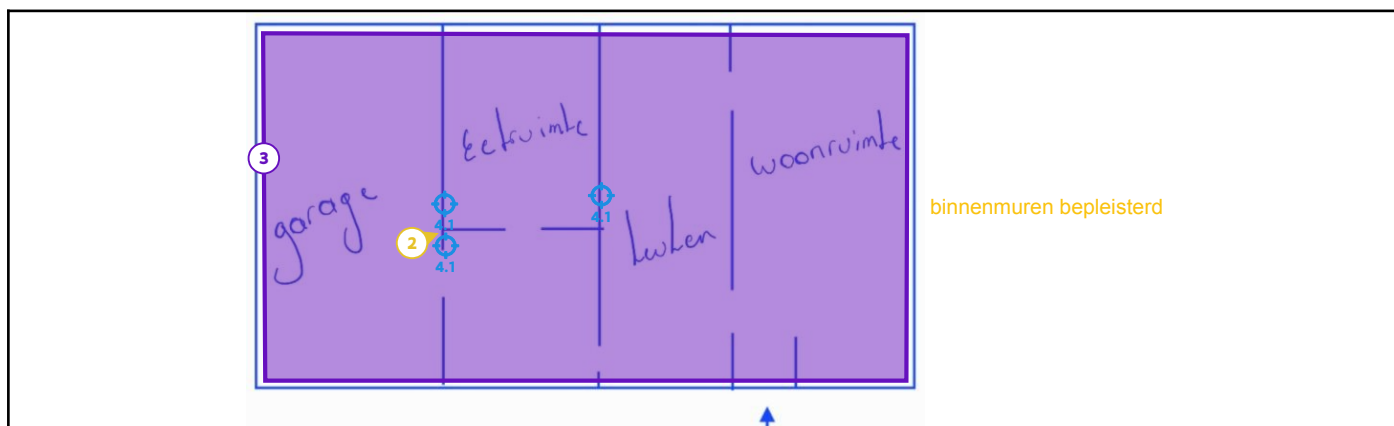
## Plan 1.2: Gelijkvloers

Beschrijving	Type	Actie
2. Bakeliet - teller elektriciteit	Asbestmateriaal	Zorgvuldig beheren
3. Plafonds uit niet asbestverdacht materiaal	Advies	-
4. Pleisterwerk wanden	Geen asbest	-
4.1 Code: SN01	Mengmonster	-

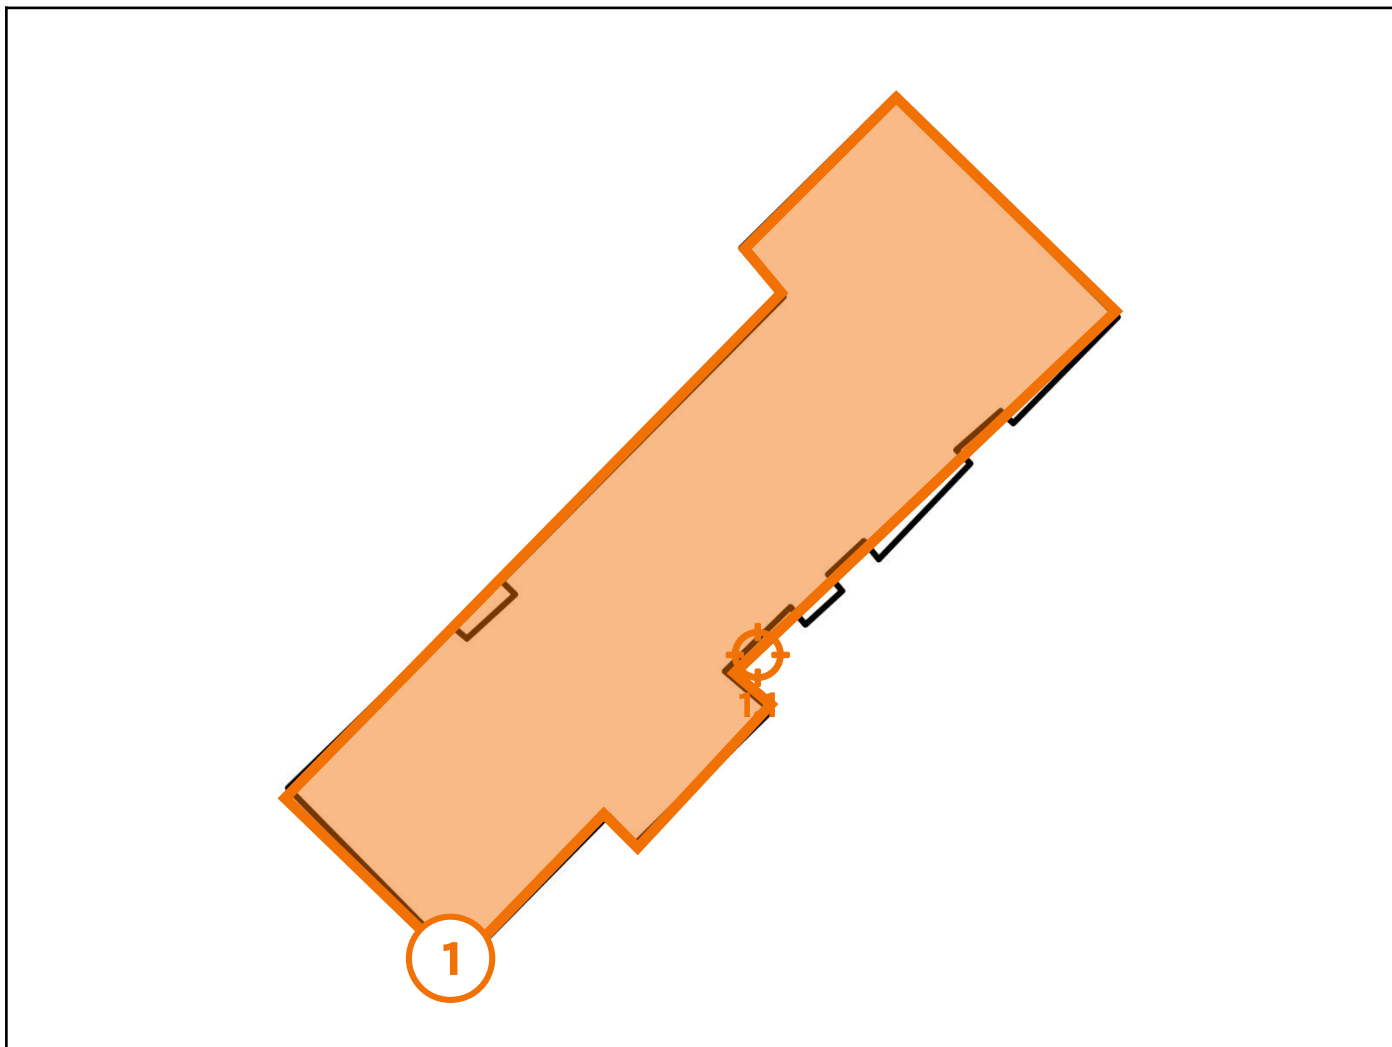
## Plan 1.4: Woning plan bovenaanzicht

Beschrijving	Type	Actie
1. Onderdak (type Menuiserite)	Asbestmateriaal	Maatregelen nemen
1.1 Code: SN02	Puntmonster	-

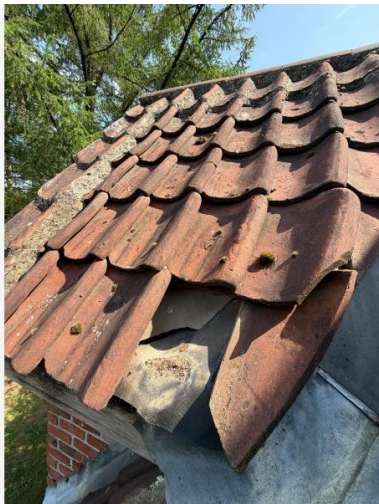
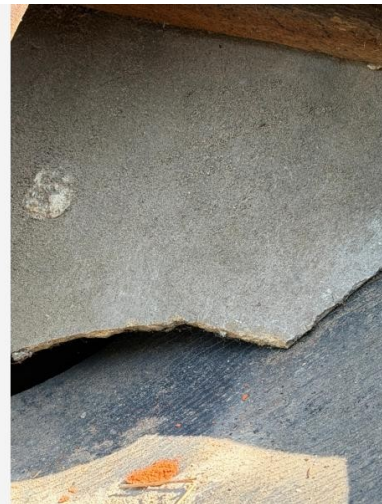
Het asbestmateriaal valt onder de mijlpaal van 2040.

Eindbeoordeling materiaalrisico	Verhoogd materiaalrisico en/of verhoogde kans op vezelvrijgave
---------------------------------	--

Gebondenheid	Categorie 1: hechtgebonden in oorsprong
Asbestsoort (vezeltype)	Alleen chrysotiel aanwezig
Asbestconcentratie	Laag (< 50%)
Afschermingsgraad van het gehele materiaal	Geheel of deels vrij aan de buitenlucht, maar geen contact met binnenlucht
Toestand van het materiaal	Matig beschadigd, matig verweerd

#	Type	Referentie	Resultaat
1.1	Puntmonster	SN02	Chrysotiel

<b>Beschrijving</b>	Onderdak (type Menuiserite)
<b>Omgeving</b>	Binnen
<b>Primaire drager</b>	Schuin dak
<b>Asbestmateriaal</b>	Plaat, paneel, tablet - Type Menuiserite
<b>Bindmiddel van asbestmateriaal</b>	Cement
<b>Gebondenheid op basis van bindmiddel</b>	Hecht
<b>Hoeveelheid (oppervlakte - dikte - aantal)</b>	<ul style="list-style-type: none"><li>• 180,00 m<sup>2</sup> - 0,50 cm - 1 stuk</li></ul>
<b>Totaal volume</b>	0,90 m <sup>3</sup>
<b>Eenvoudig bereikbaar</b>	Nee <ul style="list-style-type: none"><li>• Het asbestmateriaal is bedekt (uitgezonderd laag verf, coating, behang, kunststof, textiel) en het wegnemen van het bedekkende materiaal kan niet zonder het bedekkende materiaal te beschadigen.</li></ul>
<b>Bevestigingswijze</b>	<ul style="list-style-type: none"><li>• Geklemd</li><li>• Genageld, geniet</li></ul>
<b>Identificatiemethode</b>	Een monstername door de asbestdeskundige met laboanalyse door een asbestlabo.

Maatregelen nemen

- Zorg voor een veilig beheer. Vermijd het beschadigen van het asbestmateriaal. Controleer de toestand jaarlijks op wijzigingen.

- Eenvoudige handelingen: mag via doe-het-zelf of door werknemer(s) met opleidingsattest eenvoudige handelingen  
Deze toepassing mag door een aannemer die over een opleidingsattest eenvoudige handelingen beschikt of door een particulier (doe-het-zelver), verwijderd worden indien er geen verhoogd risico op vrijgave van asbestvezels (max. concentratie 0,01 vezels/cm<sup>3</sup> - CODEX Art. VI.3-54) ontstaat en de toepassing voorafgaand wordt gefixeerd/bevochtigd. De individuele elementen moeten zonder machinale werktuigen (boormachine, slijpschijf, hogedrukreiniger, â†) en zonder breken of gooien een voor een losgemaakt worden en dubbel en luchtdicht verpakt afgevoerd worden naar een erkend afvalpunt (recyclagepark). Daar moeten ze voorzichtig in de container voor asbestafval worden gelegd. Op het recyclagepark worden uitsluitend hechtgebonden asbestmaterialen aanvaard. Niet-hechtgebonden asbestmaterialen kunnen enkel bij een erkend asbestverwijderaar of asbestafvalverwerker worden aangeboden.

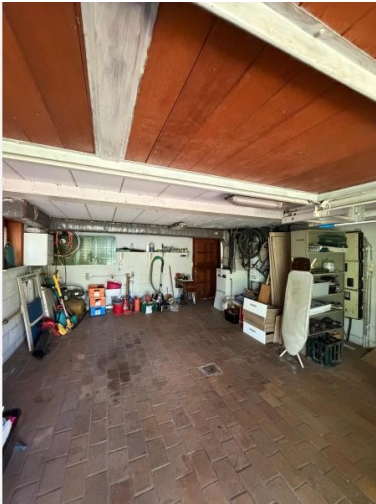
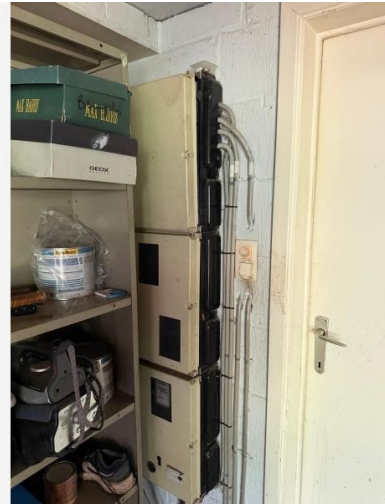
Het asbestmateriaal valt onder de mijlpaal van 2040.

De elektrische teller is eigendom van uw netbeheerder en mag niet zondermeer door derden worden verwijderd of gemanipuleerd. Wend u tot uw netbeheerder voor meer informatie.

Laag materiaalrisico en/of verlaagde kans op vezelvrijgave

<b>Gebondenheid</b>	Categorie 1: hechtgebonden in oorsprong
<b>Asbestsoort (vezeltype)</b>	Crocidoliet aanwezig
<b>Asbestconcentratie</b>	Laag (< 50%)
<b>Afschermingsgraad van het gehele materiaal</b>	Geheel of deels vrij aan de binnenlucht, maar geen contact met binnenluchtstromen
<b>Toestand van het materiaal</b>	Onbeschadigd, niet verweerd

Beschrijving	Bakeliet - teller elektriciteit
Omgeving	Binnen
Primaire drager	Communicatie en elektrische infrastructuur en uitrusting
Asbestmateriaal	Plaat, paneel, tablet - Type Bakeliet
Bindmiddel van asbestmateriaal	Kunststof of -hars
Gebondenheid op basis van bindmiddel	Hecht
Hoeveelheid (oppervlakte - dikte - aantal)	<ul style="list-style-type: none"><li>• 0,30 m<sup>2</sup> - 1,00 cm - 1 stuk</li></ul>
Totaal volume	0,003 m <sup>3</sup>
Eenvoudig bereikbaar	Ja
Bevestigingswijze	<ul style="list-style-type: none"><li>• Geklemd</li><li>• Geschroefd</li></ul>
Identificatiemethode	<p>De asbestdeskundige beoordeelt het materiaal als asbestverdacht en dus asbesthoudend, en dit zonder monstername.</p> <p>Motivatie: De materialen behoren niet toe aan de eigenaar voor wie de asbestdeskundige de asbestinventaris uitvoert.</p>
Destructieve handeling voor identificatie	Nee
Opmerking	De hoeveelheid is een zo nauwkeurig mogelijke opmeting, waar evenwel kleine afwijkingen op mogelijk zijn.

Zorgvuldig beheren

- Zorg voor een veilig beheer. Vermijd het beschadigen van het asbestmateriaal. Controleer de toestand jaarlijks op wijzigingen.
- Voer bijkomende staalname(s) uit.

- Eenvoudige handelingen: mag via doe-het-zelf of door werknemer(s) met opleidingsattest eenvoudige handelingen  
Deze toepassing mag door een aannemer die over een opleidingsattest eenvoudige handelingen beschikt of door een particulier (doe-het-zelver), verwijderd worden indien er geen verhoogd risico op vrijgave van asbestvezels (max. concentratie 0,01 vezels/cm<sup>3</sup> - CODEX Art. VI.3-54) ontstaat en de toepassing voorafgaand wordt gefixeerd/bevochtigd. De individuele elementen moeten zonder machinale werktuigen (boormachine, slijpschijf, hogedrukreiniger, etc.) en zonder breken of gooien een voor een losgemaakt worden en dubbel en luchtdicht verpakt afgevoerd worden naar een erkend afvalpunt (recyclagepark). Daar moeten ze voorzichtig in de container voor asbestafval worden gelegd. Op het recyclagepark worden uitsluitend hechtgebonden asbestmaterialen aanvaard. Niet-hechtgebonden asbestmaterialen kunnen enkel bij een erkend asbestverwijderaar of asbestafvalverwerker worden aangeboden.

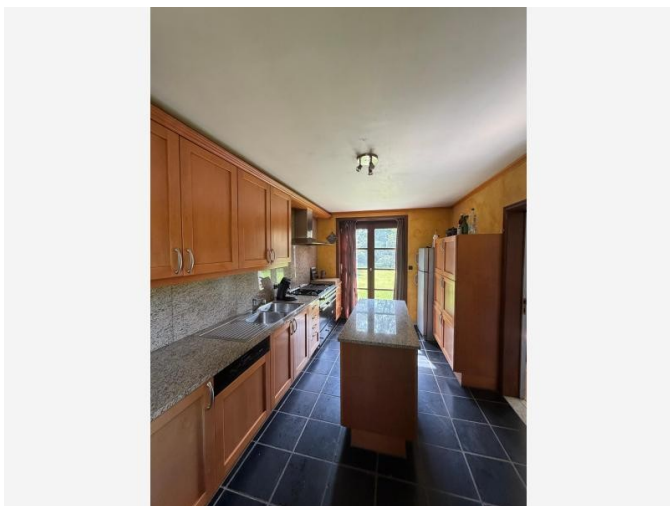
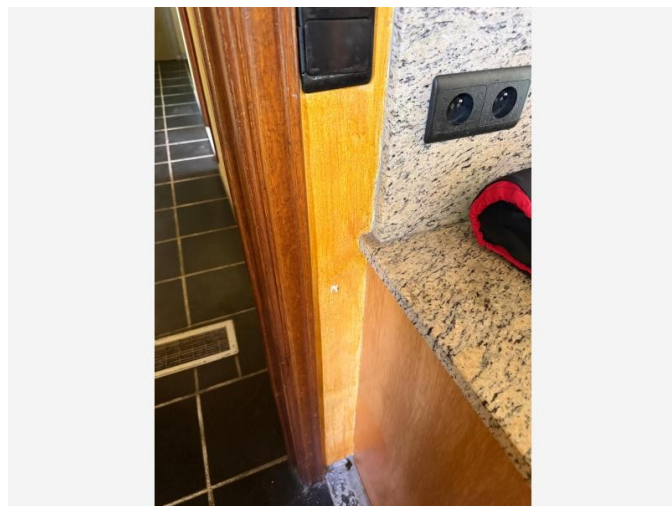
## Fiche 4: Pleisterwerk wanden

Geen asbest

#	Type	Referentie	Resultaat
4.1	Mengmonster	SN01	Geen asbest

<b>Beschrijving</b>	Pleisterwerk wanden
<b>Omgeving</b>	Binnen
<b>Primaire drager</b>	Binnenwand
<b>Bindmiddel van materiaal</b>	Gips - kalk
<b>Gebondenheid op basis van bindmiddel</b>	Niet-hechtgebonden
<b>Hoeveelheid (oppervlakte - dikte - aantal)</b>	• 500,00 m <sup>2</sup> - 0,50 cm - 1 stuk
<b>Totaal volume</b>	2,50 m <sup>3</sup>
<b>Identificatiemethode</b>	Een monstername door de asbestdeskundige met laboanalyse door een asbestlabo.
<b>Destructieve handeling voor identificatie</b>	Nee
<b>Opmerking</b>	De hoeveelheid is een zo nauwkeurig mogelijke opmeting, waar evenwel kleine afwijkingen op mogelijk zijn. In de gevallen waar dit praktisch mogelijk is, wordt staalname uitgevoerd conform het inspectieprotocol: in een droge ruimte zoals een slaapkamer of een leefruimte, in een verwarmde natte ruimte zoals een keuken of badkamer, in een traphal en in een (stookruimte NVT).

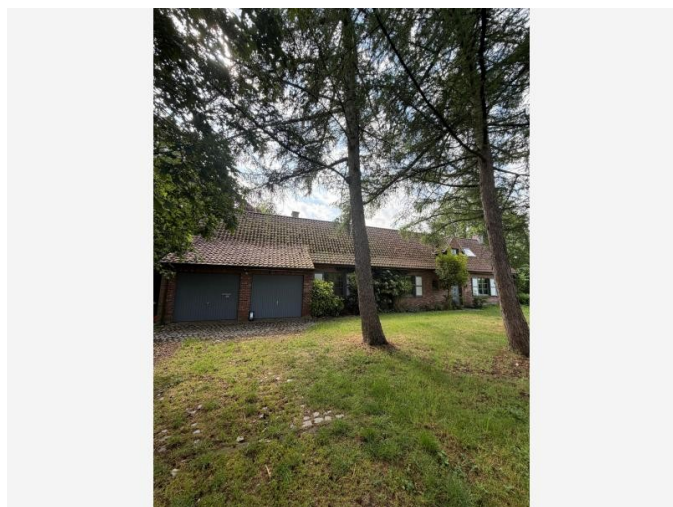
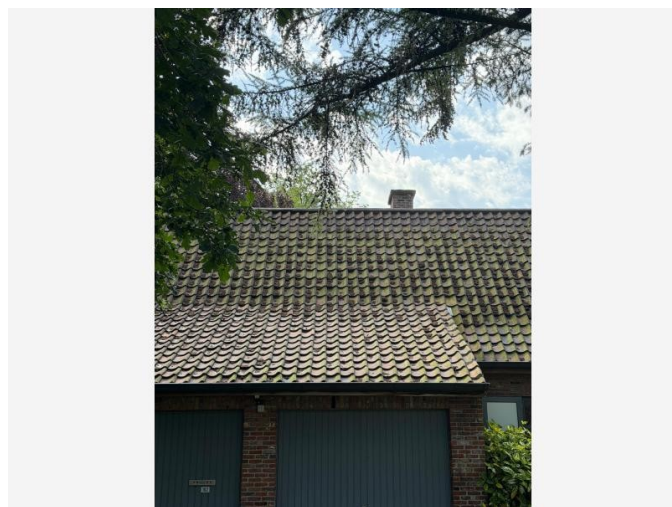
### Fiche 5: Dakbedekking

Beschrijving	Notitie	Terug te vinden op plannen
Fiche 5: Dakbedekking	Bestaat uit pannen, niet verdacht	-
