# Asbestinventarisatetest

Zingemkouterstraat 78, 9040 Gent

Attestnummer : 20250531-000055.000

Uitgegeven op : 31.05.2025

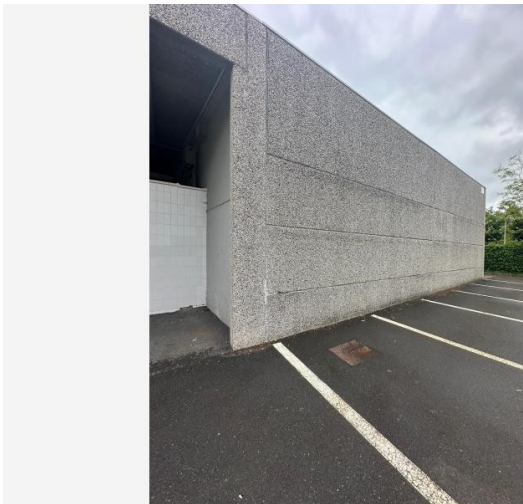
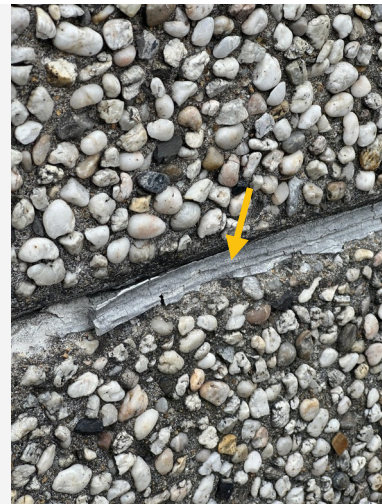
| Fiche 1: Mastiek tussen beton (buitengevels)..... | 13 |

| Eindbeoordeling materiaalrisico | Verhoogd materiaalrisico en/of verhoogde kans op vezelvrijgave |

| Gebondenheid | Categorie 1: hechtgebonden in oorsprong |
| Asbestsoort (vezeltype) | Alleen chrysotiel |
| Asbestconcentratie | Laag (< 50%) |
| Afschermingsgraad van het gehele materiaal | Geheel of deels vrij aan de buitenlucht |
| Toestand van het materiaal | Zwaar beschadigd, zwaar verweerd |

| # | Type | Referentie | Resultaat |
|---|---|---|---|
| 1.1 | Mengmonster | SN02 | Chrysotiel |

| Beschrijving | Mastiek tussen beton (buitengevels) |

Het asbestmateriaal valt onder de mijlpaal van 2040.

Verwijderen

- Verwijder dit asbestmateriaal zo snel mogelijk. Volg de toestand goed op.

- Eenvoudige handelingen: enkel door erkend asbestverwijderaar  
De vastgestelde asbesttoepassing kan technisch verwijderd worden via eenvoudige handelingen, maar voldoet niet aan de voorwaarden voor verwijdering door een particulier of een werknemer met attest.

Verwijdering is enkel toegestaan door een aannemer die erkend is voor het uitvoeren van eenvoudige handelingen, overeenkomstig de bepalingen van de Codex Welzijn op het Werk, Boek VI, Titel 3.

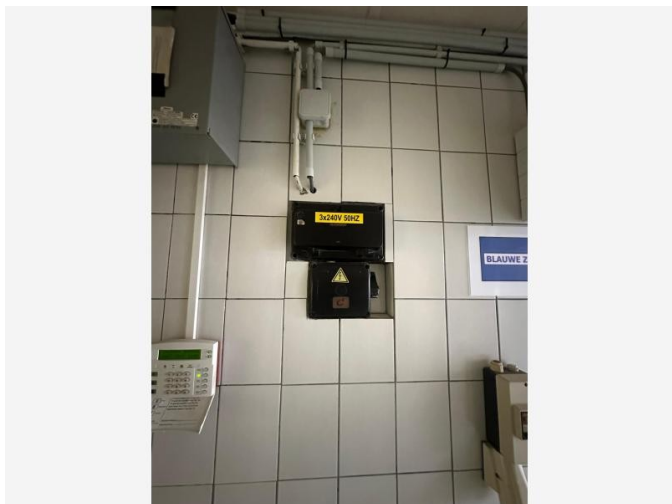
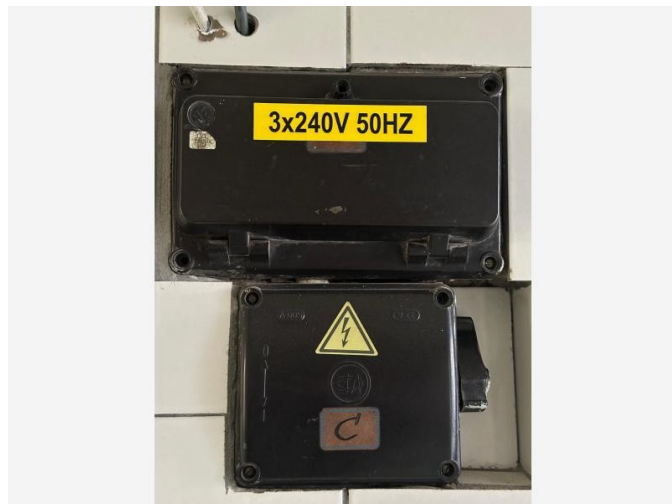
| Fiche 2: Bakeliet schakelaar(s)..... | 16 |

| Eindbeoordeling materiaalrisico | Laag materiaalrisico en/of verlaagde kans op vezelvrijgave |

| Asbestsoort (vezeltype) | Crocidoliet aanwezig |
| Toestand van het materiaal | Onbeschadigd, niet verweerd |

| Beschrijving | Bakeliet schakelaar(s) |

Zorgvuldig beheren

- Zorg voor een veilig beheer. Vermijd het beschadigen van het asbestmateriaal. Controleer de toestand jaarlijks op wijzigingen.
- Voer bijkomende staalname(s) uit.

- Eenvoudige handelingen: mag via doe-het-zelf of door werknemer(s) met opleidingsattest eenvoudige handelingen  
Raadpleeg de actuele wetgeving op de website van OVAM. Onder strikte voorwaarden kan het eventueel toegestaan zijn om deze toepassing zelf te verwijderen. Bij twijfel wordt echter sterk aangeraden om een erkende asbestverwijderaar te raadplegen. Zorg er bovendien voor dat u zich goed informeert via de websites van OVAM en andere officiële bronnen over de vereiste persoonlijke beschermingsmaatregelen en de richtlijnen voor het veilig verwijderen van asbest.

Houd er rekening mee dat deze toepassingen vaak onder spanning staan. Het is daarom aan te raden om ook een elektricien te raadplegen, aangezien het werken aan of verwijderen van deze toepassingen specifieke technische kennis vereist.

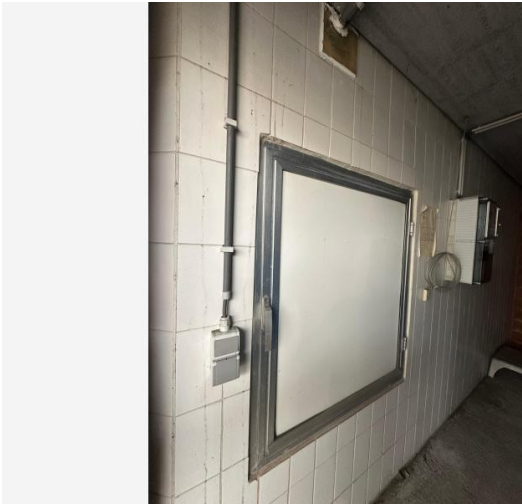
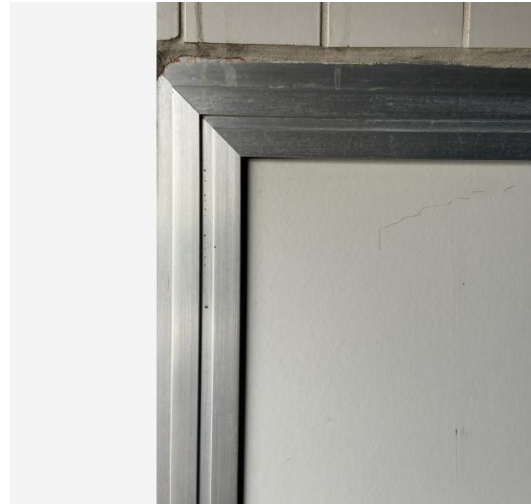
| Fiche 3: Deurplaat..... | 19 |

| Eindbeoordeling materiaalisico | Laag materiaalisico en/of verlaagde kans op vezelvrijgave |

| Asbestsoort (vezeltype) | Crocidoliet aanwezig |
| Toestand van het materiaal | Licht beschadigd, licht verweerd. Intact calciumsilicaatmateriaal of categorie III 'gebondenheid' |

| Beschrijving | Deurplaat |

Zorgvuldig beheren

- Zorg voor een veilig beheer. Vermijd het beschadigen van het asbestmateriaal. Controleer de toestand jaarlijks op wijzigingen.
- Voer bijkomende staalname(s) uit.

- Eenvoudige handelingen: mag via doe-het-zelf of door werknemer(s) met opleidingsattest eenvoudige handelingen  
De vastgestelde asbesttoepassingen komen in aanmerking voor verwijdering via eenvoudige handelingen. Dit mag uitgevoerd worden door:
    - een particulier in eigen woning (doe-het-zelf), of
    - een werknemer van een aannemer met een geldig attest van opleiding eenvoudige handelingen, conform de Codex Welzijn op het Werk, Boek VI, Titel 3.
- Bij de uitvoering moeten de officiële richtlijnen van de FOD WASO strikt worden nageleefd. Deze zijn raadpleegbaar via de website:

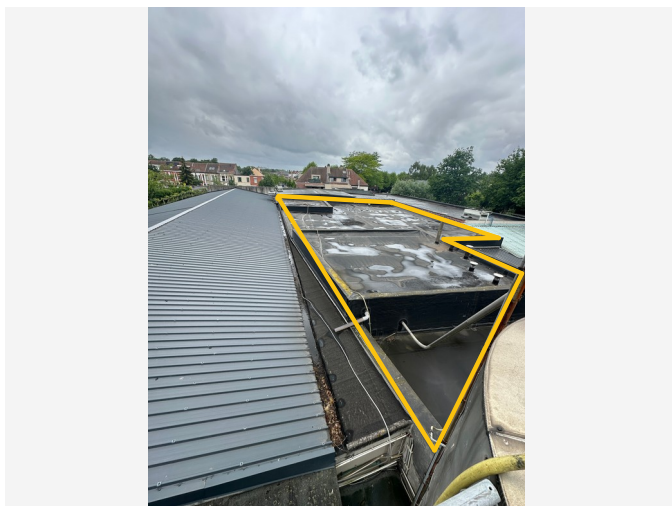
| Fiche 5: EPDM platdak..... | 24 |

Het plat dak is afgewerkt met EPDM, een materiaal dat niet asbestverdacht is. Er is echter geen zicht op eventuele oudere dakbedekkingen die zich daaronder kunnen bevinden. Het detecteren hiervan valt onder destructief onderzoek, wat niet vereist is voor het opstellen van een attest.

Wees wel attent: indien werkzaamheden aan de onderste lagen of renovaties aan het dak worden uitgevoerd, bestaat de mogelijkheid dat er nog asbestverdachte onderlagen aanwezig zijn, zeker als de constructie werd opgetrokken voor 2001. Bij renovaties is het altijd aan te raden om een asbestdeskundige in te schakelen voor een destructief onderzoek van de betreffende ruimte of ruimtes.

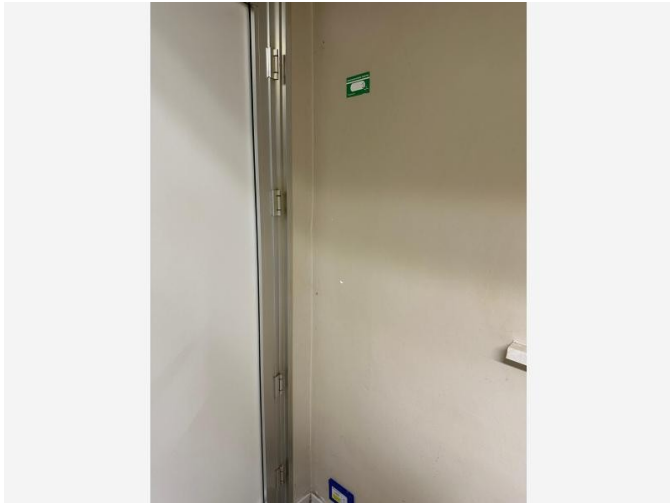
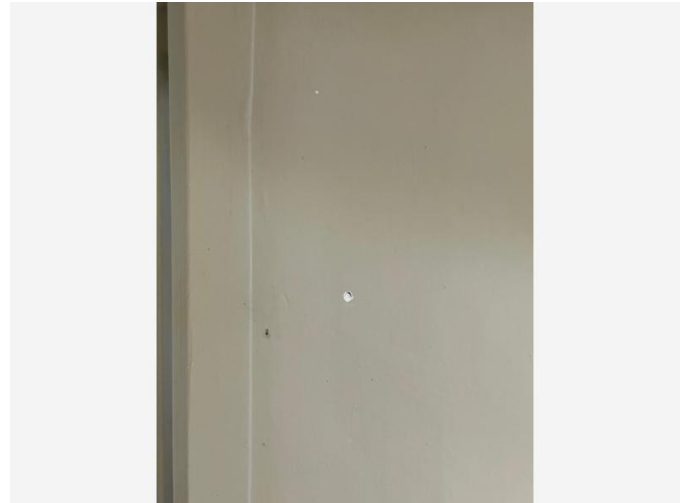
## Fiche 6: Pleisterwerk muren (kleedkamer)

Geen asbest

| # | Type | Referentie | Resultaat |
|---|---|---|---|
| 6.1 | Mengmonster | SN01 | Geen asbest |
