# Asbestinventarisatetest

Noordstraat 42, 9990 Maldegem

Attestnummer : 20250519-000481.000

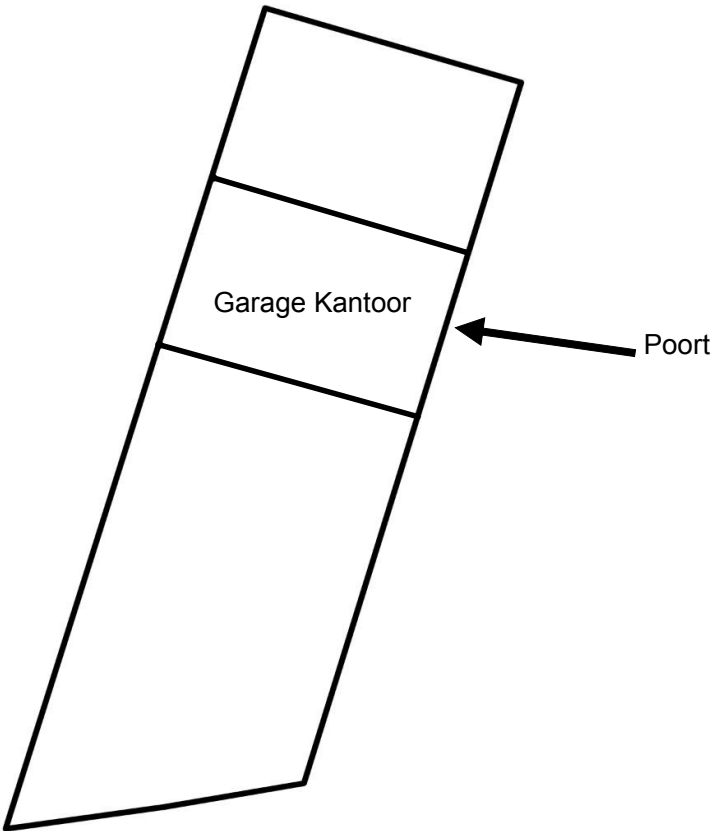
# Plan 2.1: Garage KANTOOR

Geen asbestverdachte kit op het buitenschrijnwerk

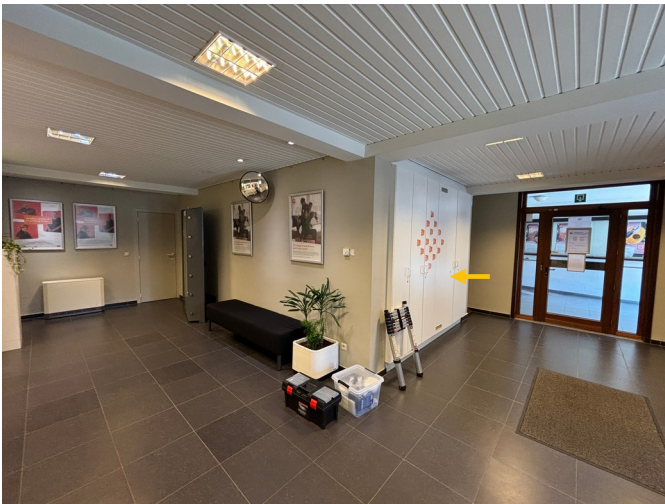
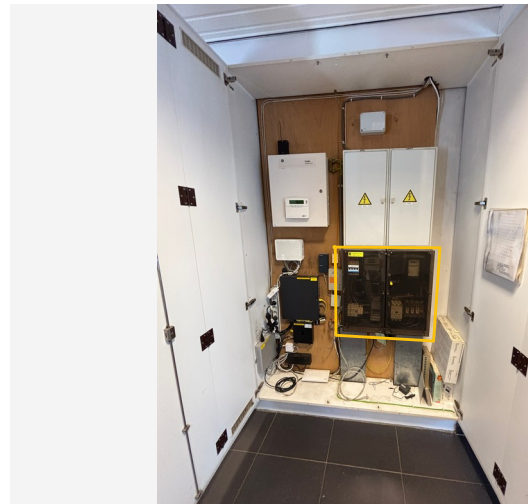
Het asbestmateriaal valt onder de mijlpaal van 2040.

| Eindbeoordeling materiaalrisico | Zeer laag materiaalrisico en/of zeer lage kans op vezelvrijgave |

| Asbestsoort (vezeltype) | Crocidoliet aanwezig |
| Toestand van het materiaal | Onbeschadigd, niet verweerd |

| Beschrijving | Bakeliet Meterkast |
| Opmerking | Infrastructuur hoort toe aan de netbeheerder. |

- Zorg voor een veilig beheer. Vermijd het beschadigen van het asbestmateriaal. Controleer de toestand jaarlijks op wijzigingen.
- Voer bijkomende staalname(s) uit.

- Eenvoudige handelingen: mag via doe-het-zelf of door werknemer(s) met opleidingsattest eenvoudige handelingen  
Hechtgebonden toepassingen mogen zelf worden verwijderd en afgevoerd naar het containerpark mits gebruik te maken van de nodige PBM's.  
Deze toepassing behoort echter toe aan de netbeheerder. Neem contact op met de netbeheerder indien dit verwijderd dient te worden.

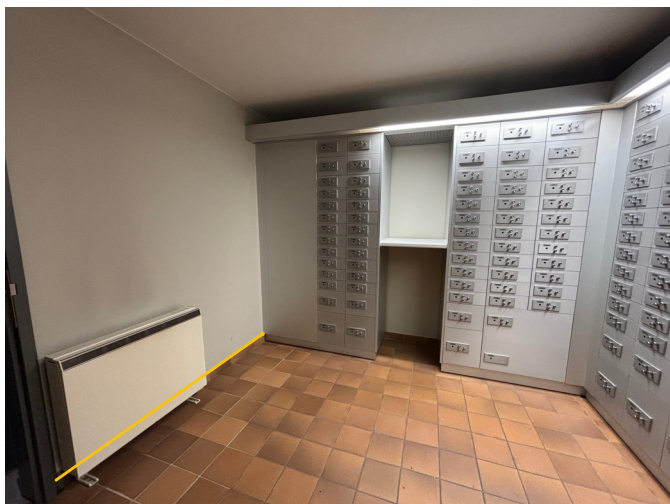
Tegellijm kan asbesthoudend zijn. Deze kon binnen het kader van een niet destructief onderzoek niet worden vastgesteld en bemonsterd. Bij verwijdering van de tegels raad ik aan om de lijm te bemonsteren.

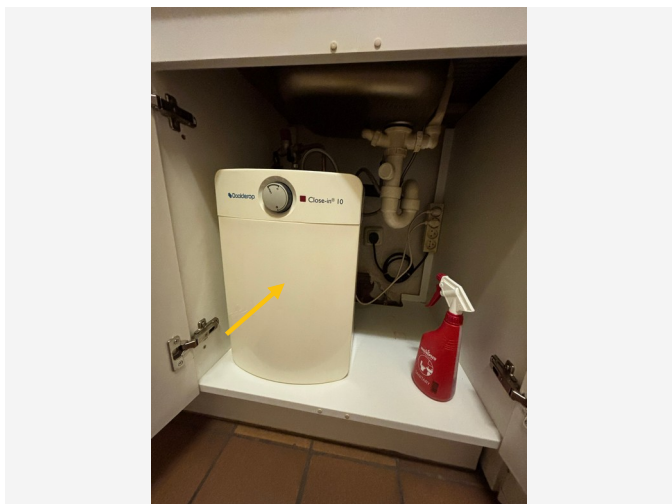
Oude boilers kunnen asbesthoudende pakkingen bevatten.

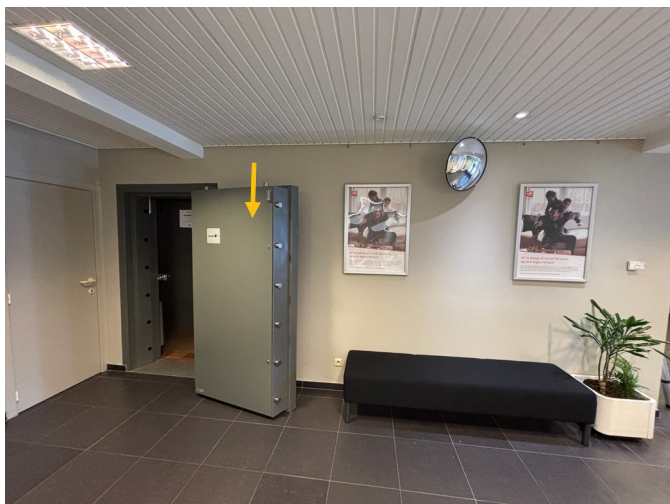
Kluisdeuren kunnen asbesthoudend zijn. Deze in zijn geheel verwijderen.

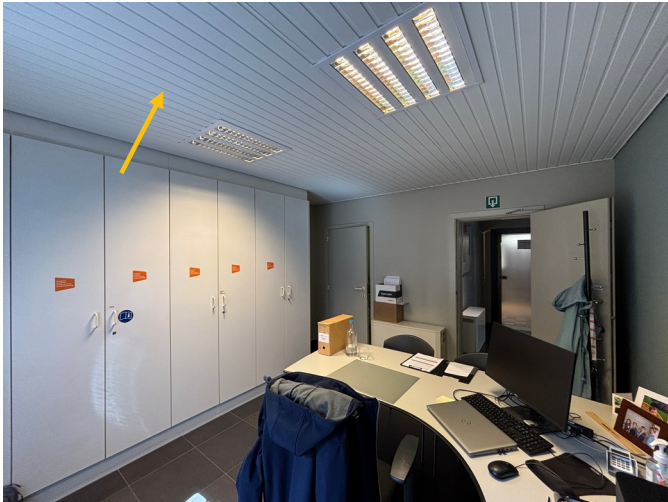
## Fiche 5: Plafonds uit niet asbestverdacht materiaal Kantoor

De plafonds zijn gemaakt van niet-asbestverdachte materialen (bijvoorbeeld laminaat, gyproc, ...), deze toepassingen zijn niet asbestverdacht. We hebben echter niet kunnen vaststellen of er mogelijk asbestverdachte of asbesthoudende materialen achter deze toepassingen aanwezig zijn. Bij renovatie of sloop is het aangeraden om een destructief onderzoek te laten uitvoeren van deze toepassingen.

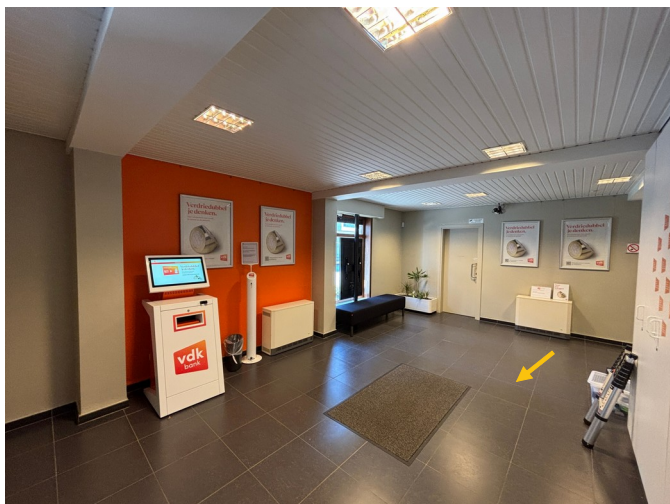
Tegellijm kans asbesthoudend zijn. Deze kon binnen het kader van een niet destructief onderzoek niet worden vastgesteld en bemonsterd. Bij verwijdering van de tegels raad ik aan om de lijm te bemonsteren.

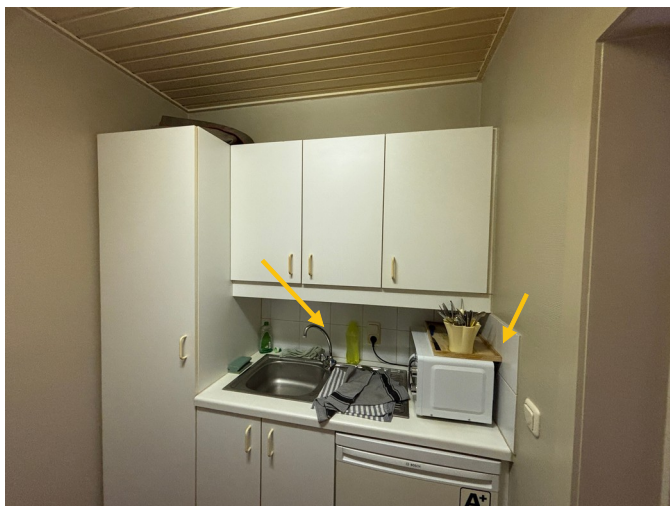
Tegellijm kans asbesthoudend zijn. Deze kon binnen het kader van een niet destructief onderzoek niet worden vastgesteld en bemonsterd. Bij verwijdering van de tegels raad ik aan om de lijm te bemonsteren.

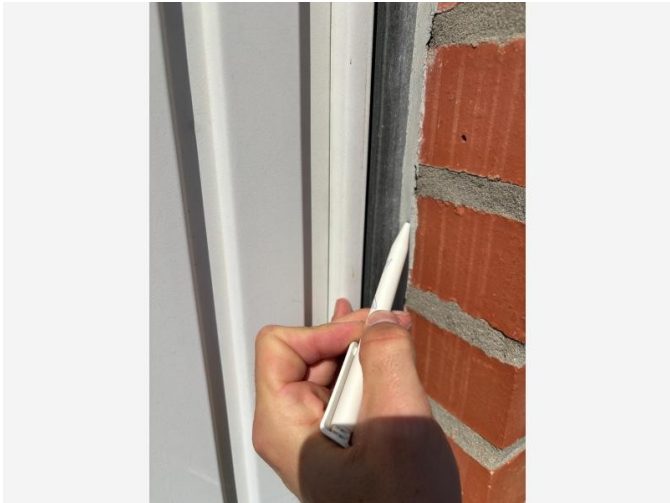
Het buitenschrijnwerk werd gecontroleerd op de aanwezigheid van asbestverdachte mastiek. Er werd enkel niet asbestverdachte flexibele kit teruggevonden.

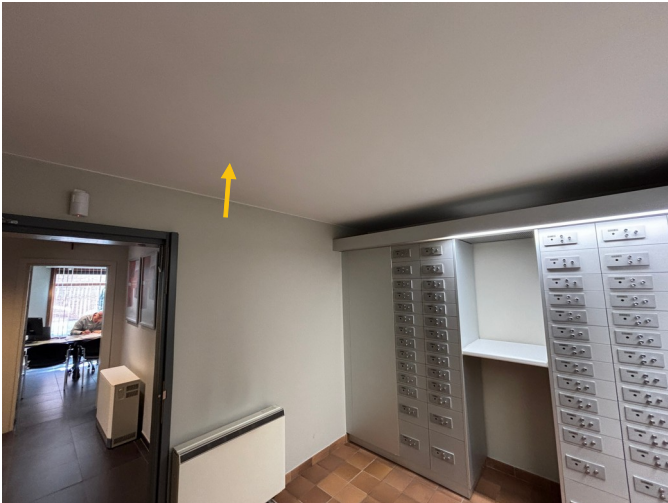
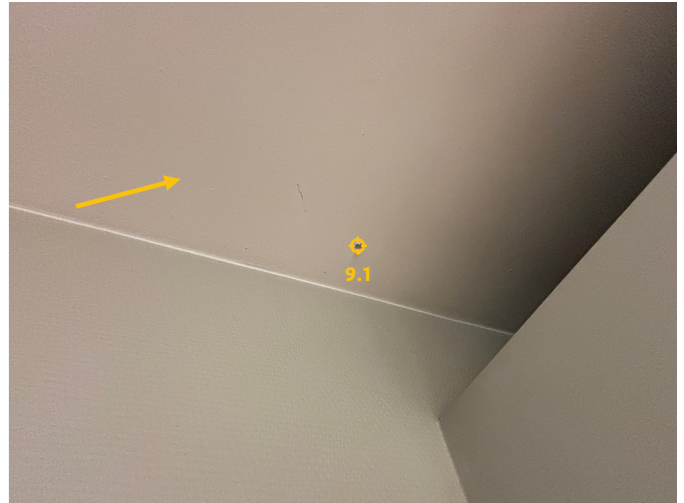
## Fiche 9: Pleisterwerk plafond KLUIS

Geen asbest

| # | Type | Referentie | Resultaat |
|---|---|---|---|
| 9.1 | Mengmonster | MM1 | Geen asbest |

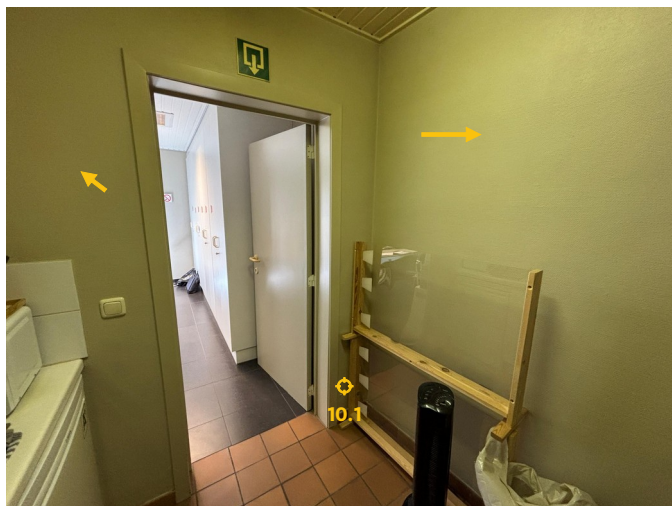
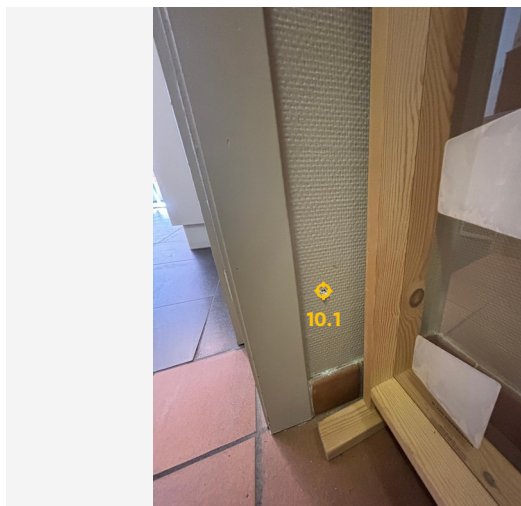
## Fiche 10: Pleisterwerk muren Kantoor

Geen asbest

| # | Type | Referentie | Resultaat |
|---|---|---|---|
| 10.1 | Mengmonster | MM2 | Geen asbest |
