Asbestinventarisatetest

Azaleastraat 38, 9040 Gent

Attestnummer : 20230809-000237.000

Uitgegeven op : 09.08.2023

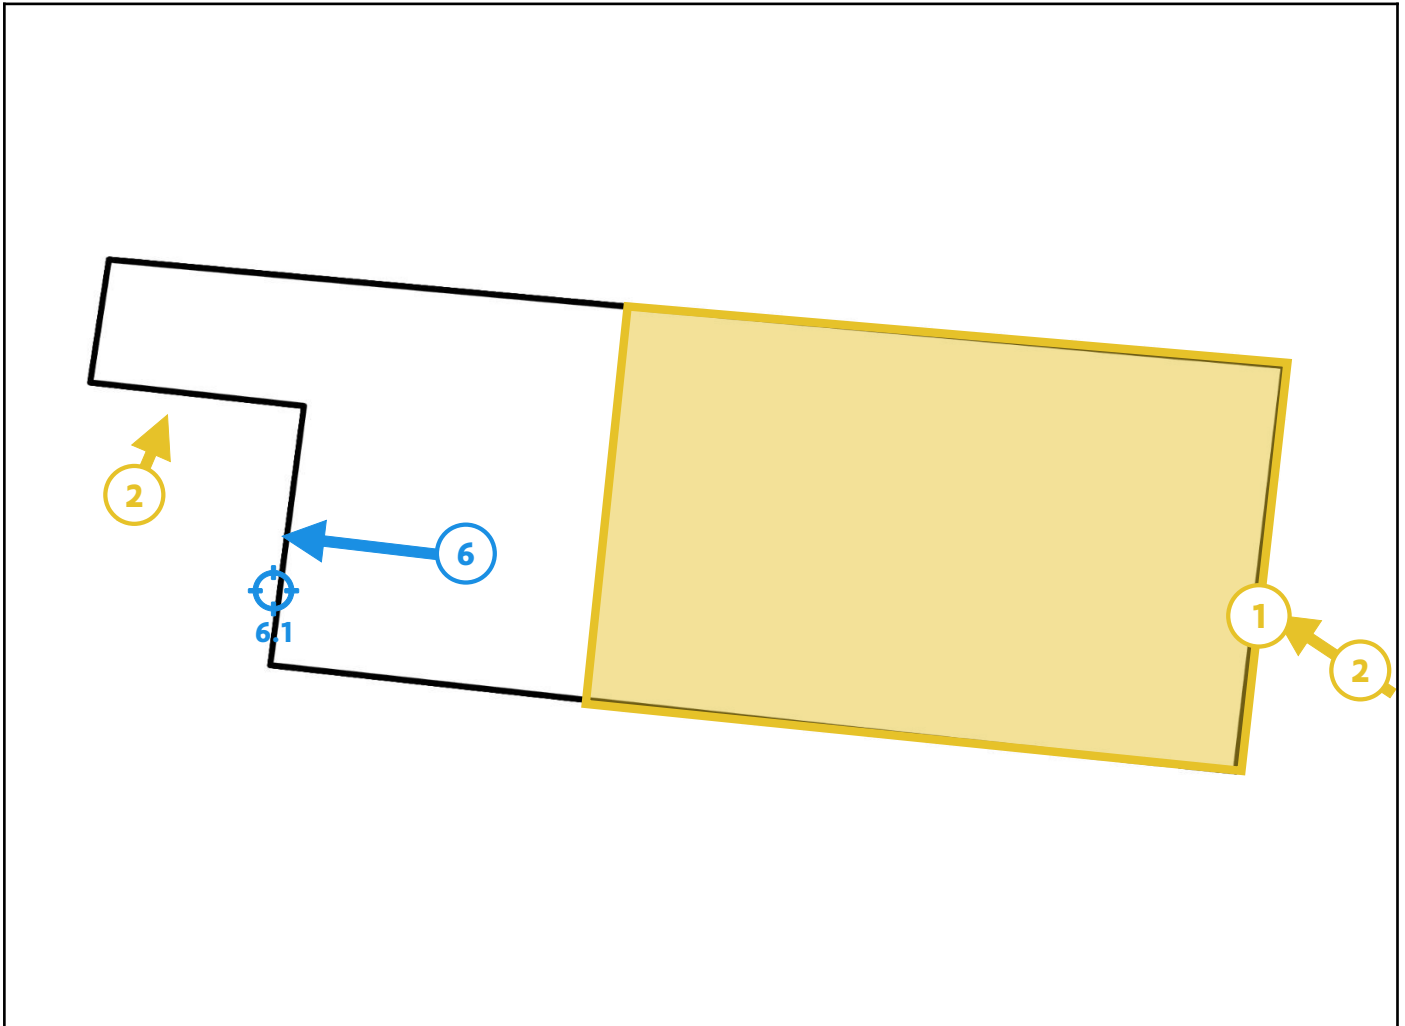
Plan 1.5: Hoofdgebouw plan

Beschrijving	Type	Actie
1. ONDERDAK	Asbestmateriaal	Zorgvuldig beheren
2. BLOEMBAKKEN	Asbestmateriaal	Zorgvuldig beheren
6. MM03 LEIEN ACHTERGEVEL	Geen asbest	-
6.1 Code: MM03	Puntmonster	-

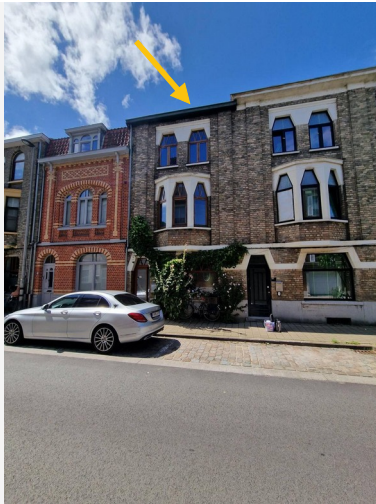
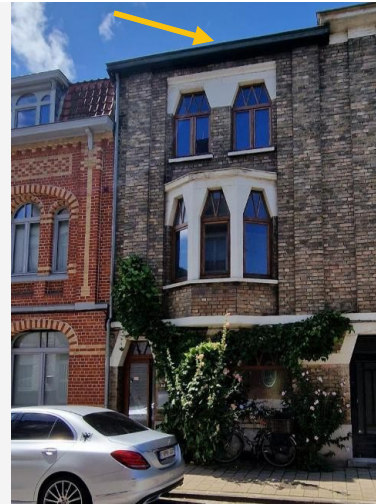
Het asbestmateriaal valt onder de mijlpaal van 2040.

Eindbeoordeling materiaalrisico	Zeer laag materiaalrisico en/of zeer lage kans op vezelvrijgave
---------------------------------	---

Gebondenheid	Categorie 1: hechtgebonden in oorsprong
Asbestsoort (vezeltype)	Alleen chrysotiel
Asbestconcentratie	Laag (< 50%)
Afschermingsgraad van het gehele materiaal	Geheel of deels vrij aan de buitenlucht
Toestand van het materiaal	Onbeschadigd, niet verweerd

Beschrijving	ONDERDAK
Omgeving	Binnen
Primaire drager	Schuin dak
Asbestmateriaal	Plaat, paneel, tablet - Type Menuiserite
Bindmiddel van asbestmateriaal	Cement
Gebondenheid op basis van bindmiddel	Hecht
Hoeveelheid (oppervlakte - dikte - aantal)	• 120,00 m ² - 0,50 cm - 1 stuk
Totaal volume	0,60 m ³
Eenvoudig bereikbaar	Ja

Bevestigingswijze	<ul style="list-style-type: none">• Geklemd• Geschroefd
Identificatiemethode	Vaststelling zonder monstername
Destructieve handeling voor identificatie	Nee
Opmerking	NIET MOGELIJK OM TE ONDERZOEKEN OF ER EFFECTIEF EEN ONDERDAK AANWEZIG IS, INDIEN AANWEZIG IS DE KANS GROOT DAT DEZE ASBESTHOUDEND IS.

- Zorg voor een veilig beheer. Vermijd het beschadigen van het asbestmateriaal. Controleer de toestand jaarlijks op wijzigingen.
- Zorg voor een veilig beheer en verwijder dit asbestmateriaal wanneer het bij werken eenvoudig bereikbaar wordt. Controleer de toestand jaarlijks op wijzigingen.

- Eenvoudige handelingen: mag via doe-het-zelf of door werknemer(s) met opleidingsattest eenvoudige handelingen
GEBRUIK PBM
- Eenvoudige handelingen: enkel door erkend asbestverwijderaar
DOE ENKEL BEROEP OP EEN ERKEND ASBESTVERWIJDERAAR.

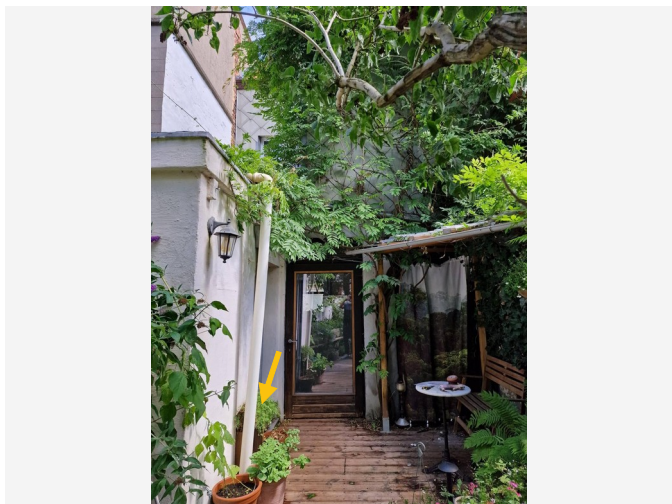
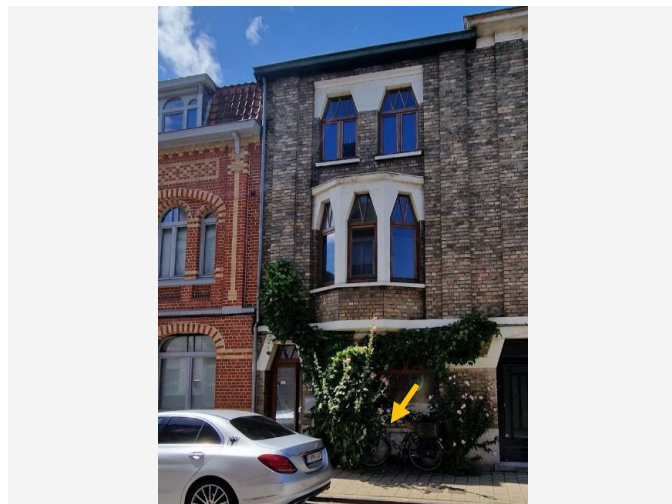
Het asbestmateriaal valt onder de mijlpaal van 2040.

Eindbeoordeling materiaalrisico	Laag materiaalrisico en/of verlaagde kans op vezelvrijgave
---------------------------------	--

Gebondenheid	Categorie 1: hechtgebonden in oorsprong
Asbestsoort (vezeltype)	Alleen chrysotiel
Asbestconcentratie	Laag (< 50%)
Afschermingsgraad van het gehele materiaal	Geheel of deels vrij aan de buitenlucht
Toestand van het materiaal	Licht beschadigd, licht verweerd. Intact materiaal type Pical – asbestboard of categorie III 'gebondenheid'

Beschrijving	BLOEMBAKKEN
Omgeving	Buiten
Primaire drager	Wand buitenschil
Asbestmateriaal	Bak, reservoir, kuip, bloembak
Bindmiddel van asbestmateriaal	Cement
Gebondenheid op basis van bindmiddel	Hecht
Hoeveelheid (gewicht - aantal)	<ul style="list-style-type: none">• 499,99 kg - 1 stuk
Totaal gewicht	499,99 kg
Eenvoudig bereikbaar	Ja
Bevestigingswijze	<ul style="list-style-type: none">• Los (al dan niet bedekt)
Identificatiemethode	Vaststelling zonder monsternamen

Destructieve handeling voor identificatie	Nee
Opmerking	VERSCHILLENDE ASBESTVERDACHTE BLOEMBAKKEN TERUG GEVONDEN IN DE TUIN.

- Zorg voor een veilig beheer. Vermijd het beschadigen van het asbestmateriaal. Controleer de toestand jaarlijks op wijzigingen.

- Eenvoudige handelingen: mag via doe-het-zelf of door werknemer(s) met opleidingsattest eenvoudige handelingen
IN EEN AFGESLOTEN ZAK NAAR HET CONTAINERPARK BRENGEN, TOEPASSING NIET BREKEN.

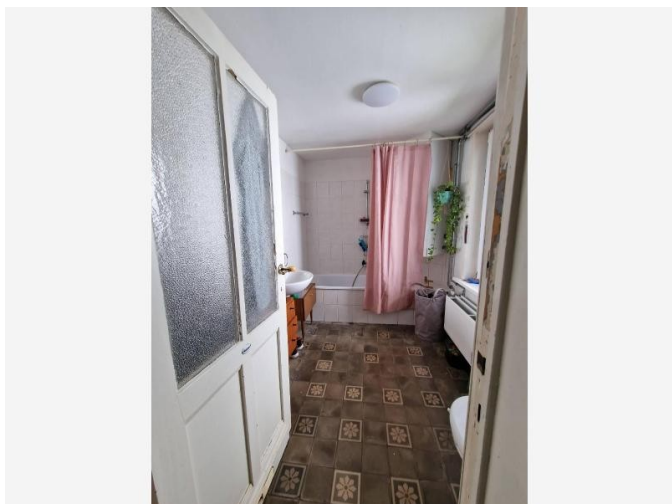
Vrije foto

Identificatiemethode	NIET GETEST
----------------------	-------------

DEZE TOEPASSING IS NIET GETEST, BIJ RENOVATIE OVERGAAN TOT EEN DESTRUCTIEF ONDERZOEK.

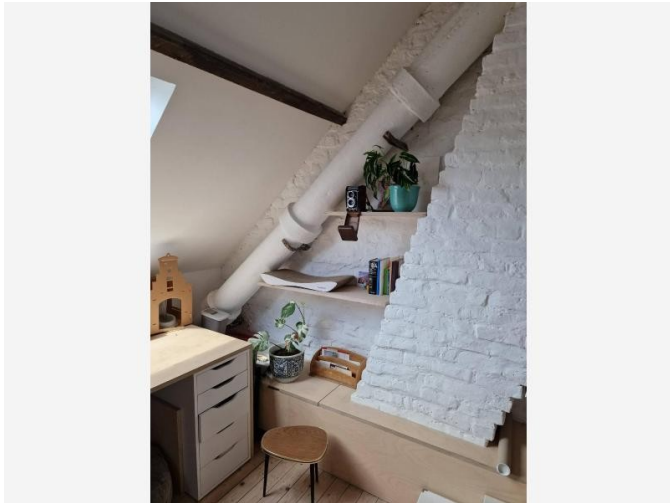
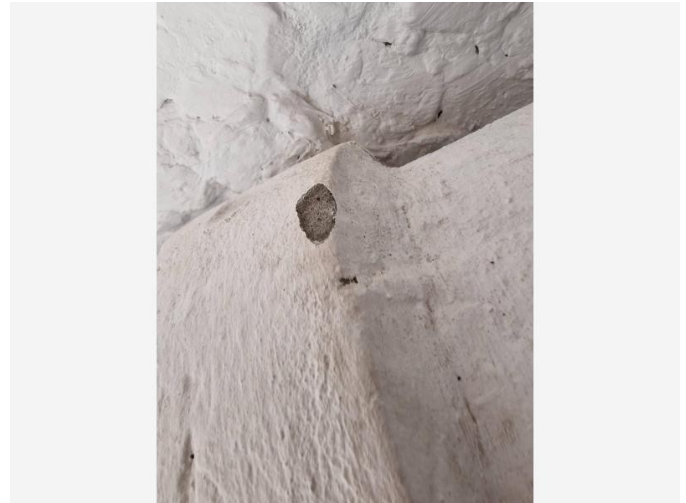
Geen asbest

#	Type	Referentie	Resultaat
4.1	Puntmonster	MM01	Geen asbest

Beschrijving	MM01 BUIS VERDIEP 2
Omgeving	Binnen
Primaire drager	Binnenwand
Bindmiddel van materiaal	Cement

Gebondenheid op basis van bindmiddel	Hecht
Hoeveelheid (lengte - omtrek - dikte - aantal)	<ul style="list-style-type: none">• 4,00 m - 35,00 cm - 5,00 cm - 1 stuk
Totaal volume	0,07 m ³
Identificatiemethode	Vaststelling met monstername
Destructieve handeling voor identificatie	Nee
Opmerking	DE HOEVEELHEID IS LOUTER INDICATIEF.

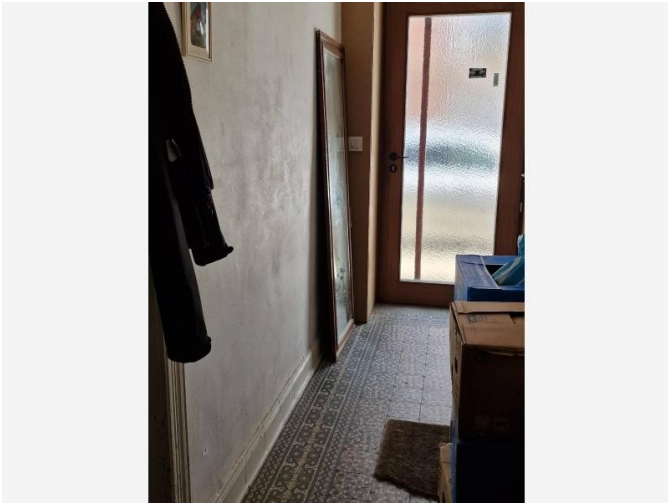
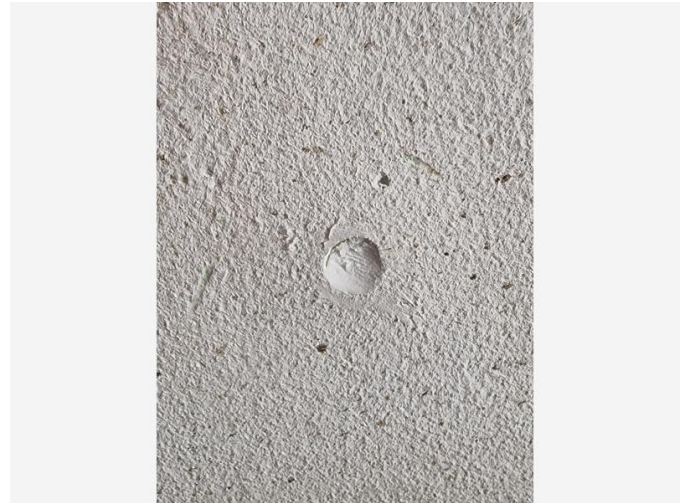
Geen asbest

#	Type	Referentie	Resultaat
5.1	Mengmonster	MM02	Geen asbest

Beschrijving	MM02 GIPS MUREN
Omgeving	Binnen
Primaire drager	Binnenwand

Bindmiddel van materiaal	Gips - kalk
Gebondenheid op basis van bindmiddel	Niet-hechtgebonden
Hoeveelheid (oppervlakte - dikte - aantal)	• 150,00 m ² - 1,00 cm - 1 stuk
Totaal volume	1,50 m ³
Identificatiemethode	Vaststelling met monstername
Destructieve handeling voor identificatie	Nee
Opmerking	DE HOEVEELHEID IS LOUTER INDICATIEF. VERSCHILLENDE AFWERKINGEN (voorzetwand, Gyproc).

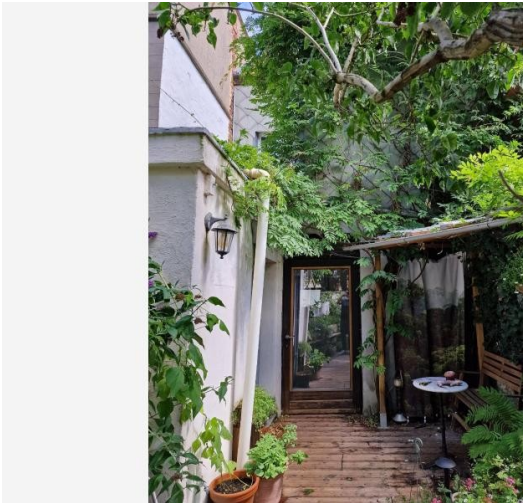
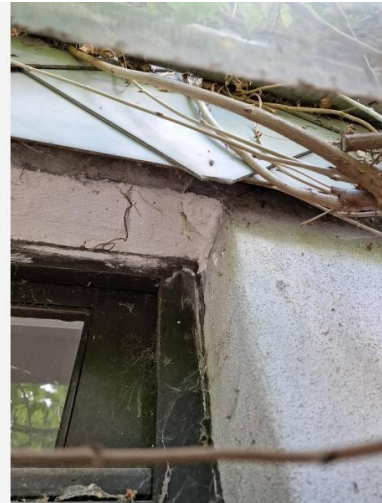
Fiche 6: MM03 LEIEN ACHTERGEVEL

Geen asbest

#	Type	Referentie	Resultaat
6.1	Puntmonster	MM03	Geen asbest

Beschrijving	MM03 LEIEN ACHTERGEVEL
Omgeving	Buiten
Primaire drager	Wand buitenschil
Bindmiddel van materiaal	Cement

Gebondenheid op basis van bindmiddel	Hecht
Hoeveelheid (oppervlakte - aantal)	• 15,00 m ² - 1 stuk
Totale oppervlakte	15,00 m ²
Identificatiemethode	Vaststelling met monstername
Destructieve handeling voor identificatie	Nee
Opmerking	DE HOEVEELHEID IS LOUTER INDICATIEF.
