# Asbestinventarisatattest

Goudensterstraat 73, 9000 Gent

Attestnummer : 20250902-000130.000

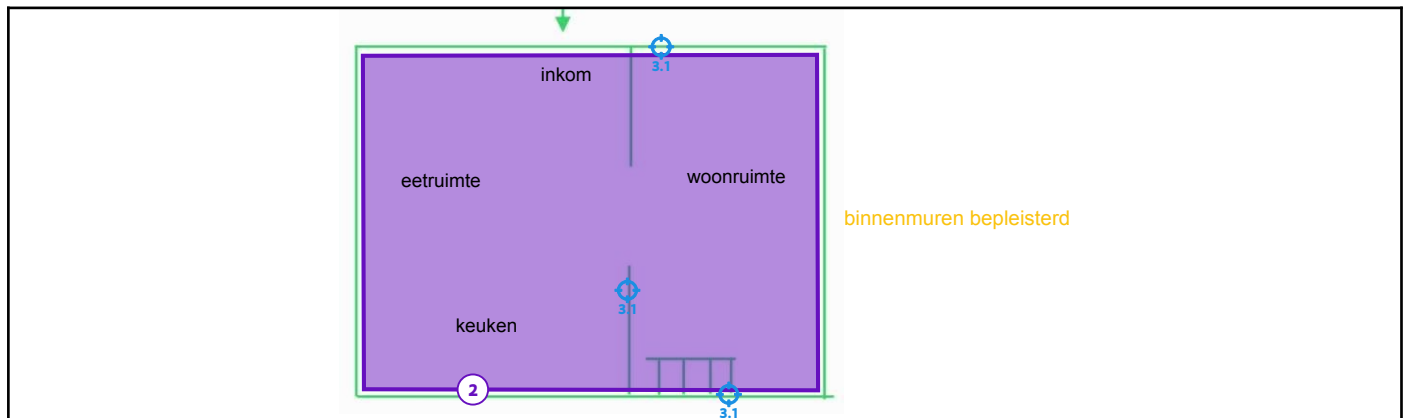
## Plan 1.1: Gelijkvloers

| Beschrijving | Type | Actie |
|---|---|---|
| 2. Plafonds uit niet asbestverdacht materiaal | Advies | - |
| 3. Pleisterwerk muren | Geen asbest | - |
| 3.1 Code: SN01 | Mengmonster | - |

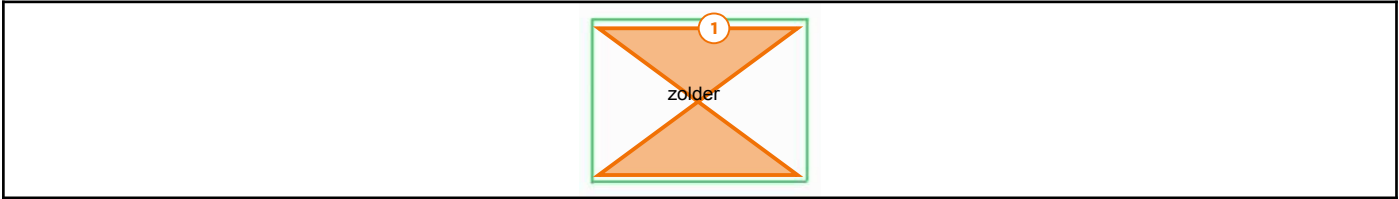
# Plan 1.3: Zolder

| Beschrijving | Type | Actie |
|---|---|---|
| 1. Onderdak type menuiserite | Asbestmateriaal | Maatregelen nemen |

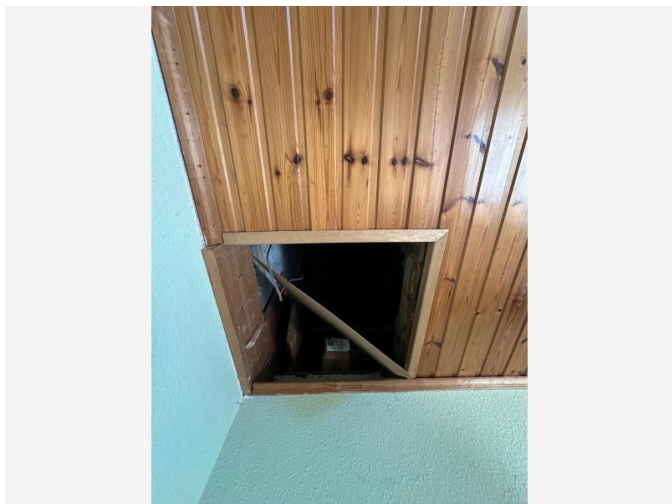
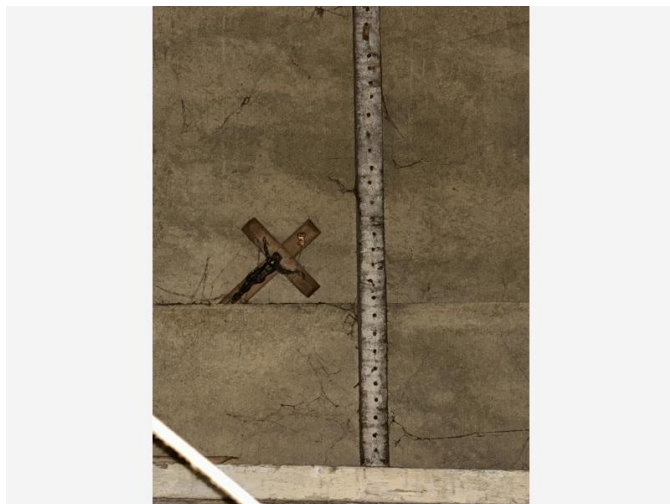
| Eindbeoordeling materiaalisico | Verhoogd materiaalisico en/of verhoogde kans op vezelvrijgave |

| Asbestsoort (vezeltype) | Crocidoliet aanwezig |
| Asbestconcentratie | Laag (< 50%) |
| Afschermingsgraad van het gehele materiaal | Geheel of deels (ook) vrij aan de binnenlucht |
| Toestand van het materiaal | Licht beschadigd, licht verweerd. Intact calciumsilicaatmateriaal of categorie III 'gebondenheid' |

| Beschrijving | Onderdak type menuiserite |
| Asbestmateriaal | Plaat, paneel, tablet - Type Menuiserite |
| Hoeveelheid (oppervlakte - dikte - aantal) | <ul style="list-style-type: none"><li>• 75,00 m<sup>2</sup> - 0,35 cm - 1 stuk</li></ul> |
| Eenvoudig bereikbaar | <p>Nee</p> <ul style="list-style-type: none"><li>• Het asbestmateriaal is bedekt (uitgezonderd laag verf, coating, behang, kunststof, textiel) en het wegnemen van het bedekkende materiaal kan niet zonder het bedekkende materiaal te beschadigen.</li></ul> |

Het asbestmateriaal valt onder de mijlpaal van 2040.

Maatregelen nemen

- Zorg voor een veilig beheer en verwijder dit asbestmateriaal wanneer het bij werken eenvoudig bereikbaar wordt. Controleer de toestand jaarlijks op wijzigingen.
- Voer bijkomende staalname(s) uit.

- Eenvoudige handelingen: mag via doe-het-zelf of door werknemer(s) met opleidingsattest eenvoudige handelingen  
De vastgestelde asbesttoepassingen komen in aanmerking voor verwijdering via eenvoudige handelingen. Dit mag uitgevoerd worden door:
    - een particulier in eigen woning (doe-het-zelf), of
    - een werknemer van een aannemer met een geldig attest van opleiding eenvoudige handelingen, conform de Codex Welzijn op het Werk, Boek VI, Titel 3.
- Bij de uitvoering moeten de officiële richtlijnen van de FOD WASO strikt worden nageleefd. Deze zijn raadpleegbaar via de website:

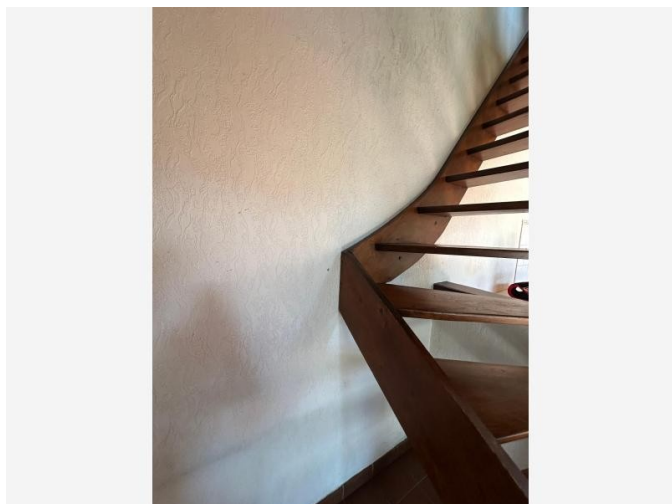
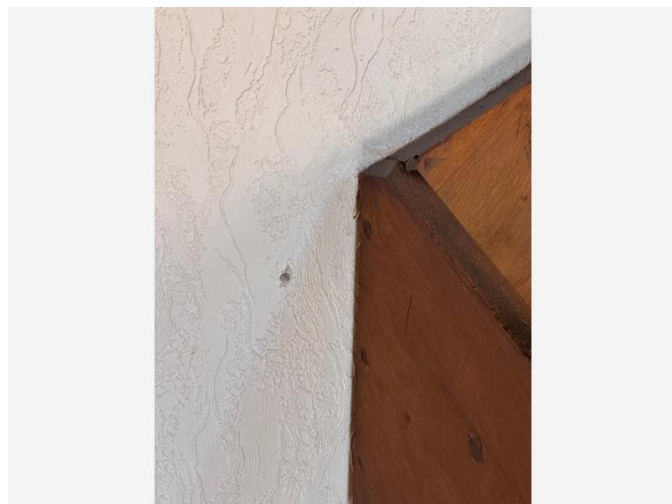
## Fiche 3: Pleisterwerk muren

Geen asbest

| # | Type | Referentie | Resultaat |
|---|---|---|---|
| 3.1 | Mengmonster | SN01 | Geen asbest |

| Beschrijving | Pleisterwerk muren |
| Gebondenheid op basis van bindmiddel | Niet-hechtgebonden |
