# Asbestinventarisatetest

Oostveldstraat 75, 9900 Eeklo

Attestnummer : 20250909-000270.001

**Asbestveilig** (maar mogelijk niet asbestvrij)

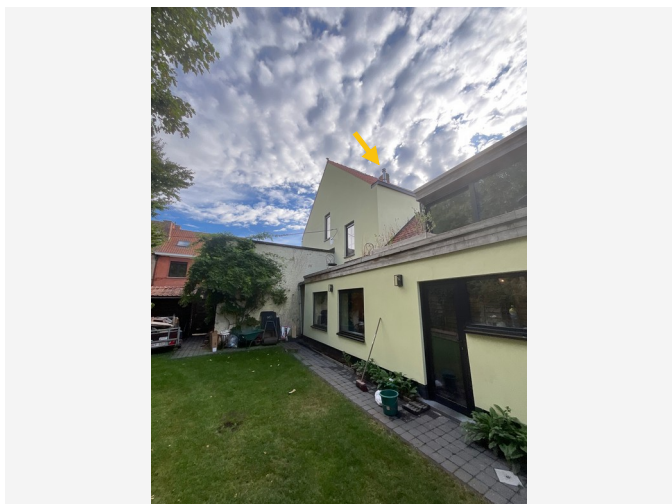
Situeringsfoto

**Reden:** Het te onderzoeken materiaal situeert zich hoger dan 3,50 m te rekenen vanaf een veilige ondergrond

**Uitleg van de asbestdeskundige:** Deze toepassing bevindt zich hoger dan 3.50 meter en kan niet veilig onderzocht worden.

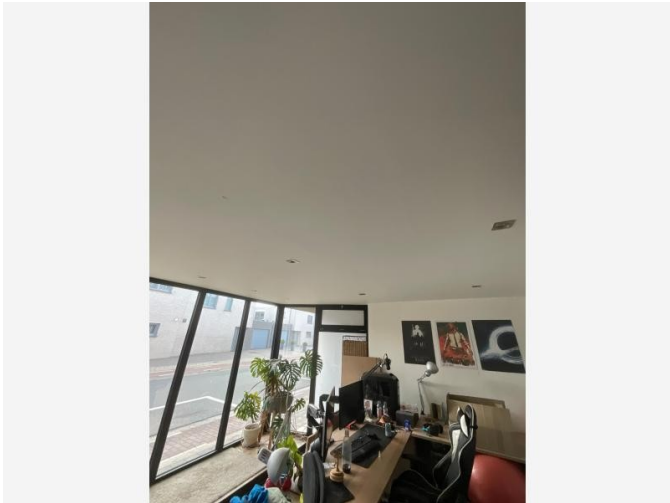
Gyproc is geen asbestverdacht materiaal.

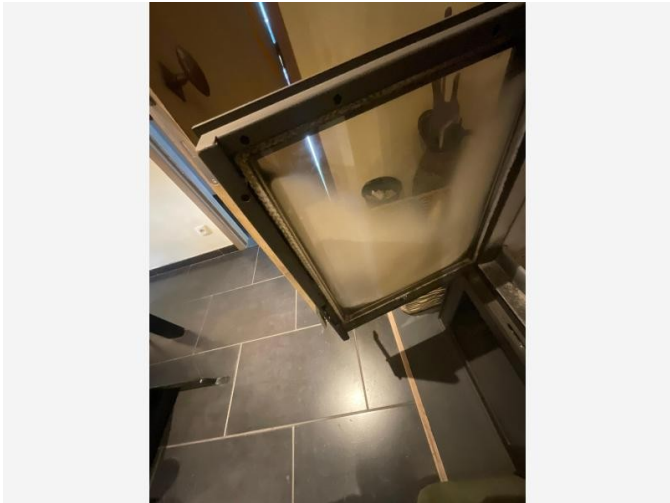
Dit type koord is niet asbestverdacht.

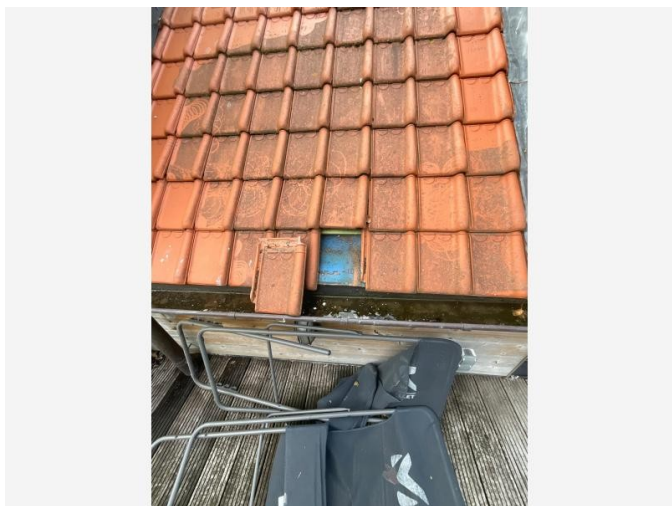
Plastic is geen asbestverdacht materiaal.

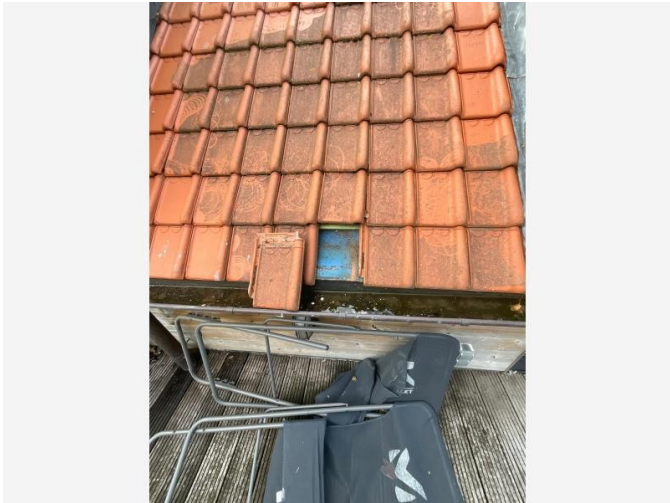
Deze toepassing werd vernieuwd in 2020 en is dus niet asbestverdacht.

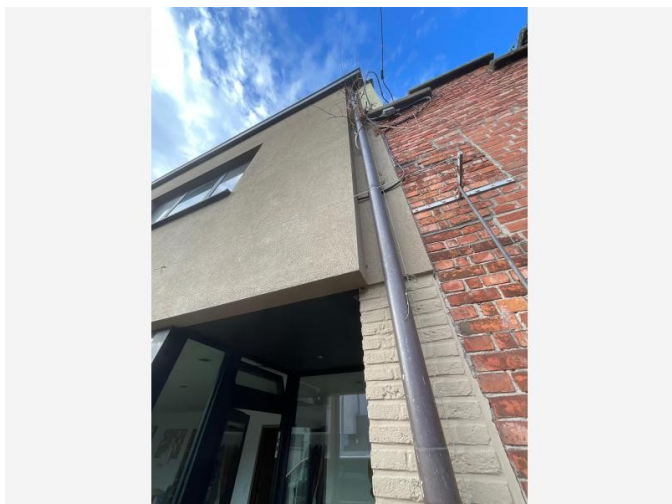
Deze toepassing werd vervaardigd na 2001 en is dus niet asbestverdacht.

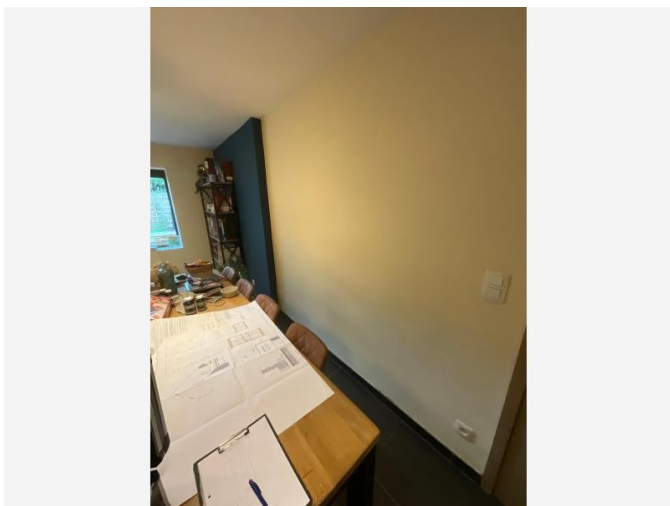
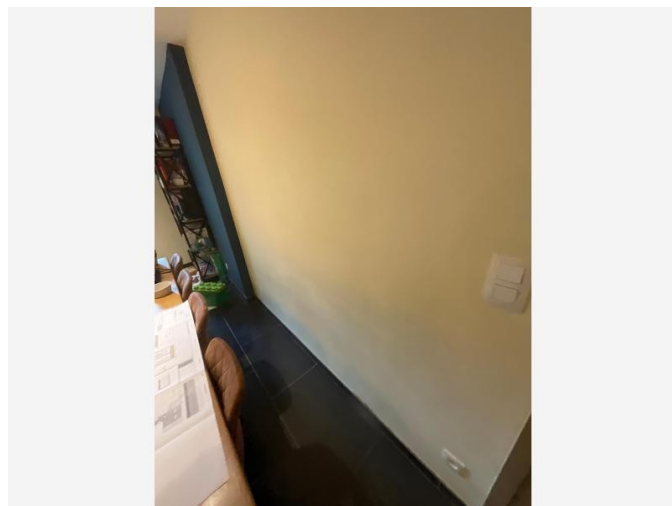
## Fiche 7: Pleisterwerk muren

Geen asbest

| # | Type | Referentie | Resultaat |
|---|---|---|---|
| 7.1 | Mengmonster | M1 | Geen asbest |

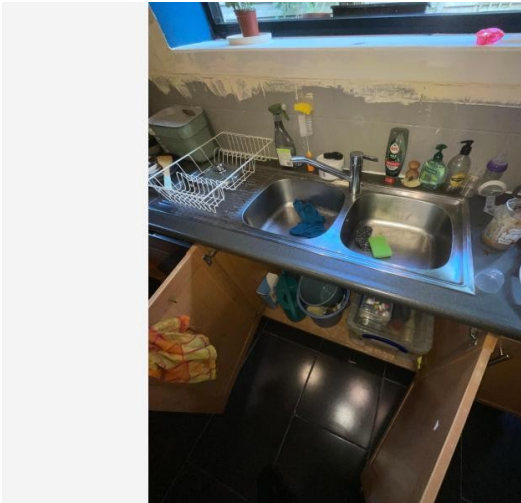
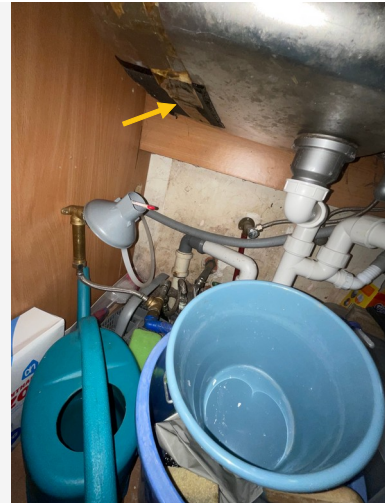
## Fiche 8: Anti-dreun gootsteen keuken

Geen asbest

| # | Type | Referentie | Resultaat |
|---|---|---|---|
| 8.1 | Puntmonster | M2 | Geen asbest |

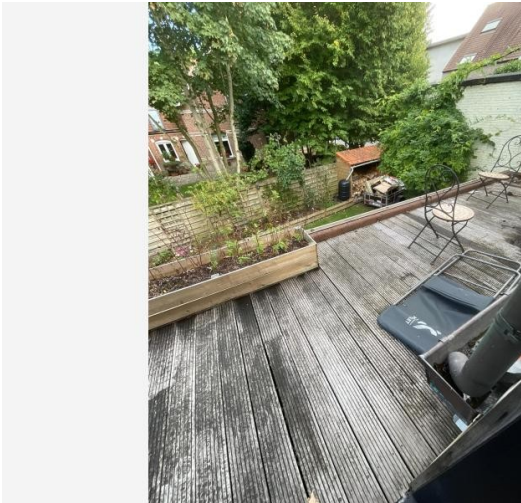
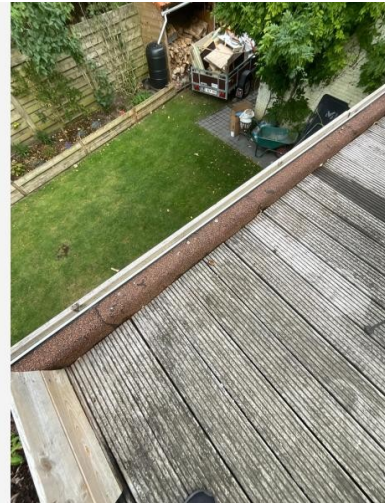
## Fiche 9: Roofing plat dak (terras)

Geen asbest

| # | Type | Referentie | Resultaat |
|---|---|---|---|
| 9.1 | Puntmonster | M3 | Geen asbest |
