# Asbestinventarisatetest

Reginald Warnefordstraat 84, 9040 Gent

Attestnummer : **20260203-000195.000**

Uitgegeven op : **03.02.2026**

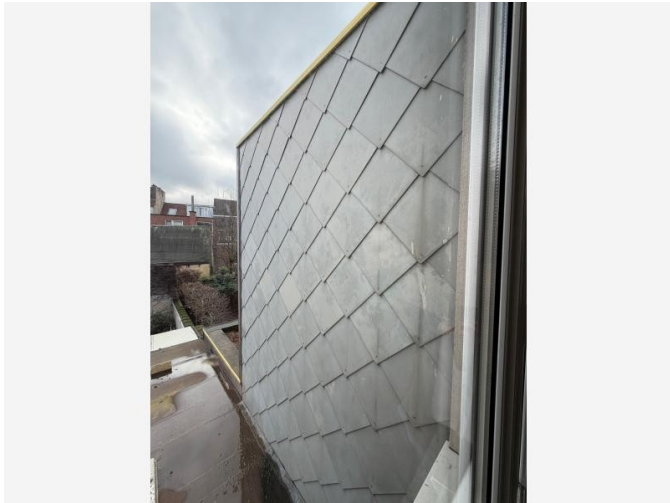
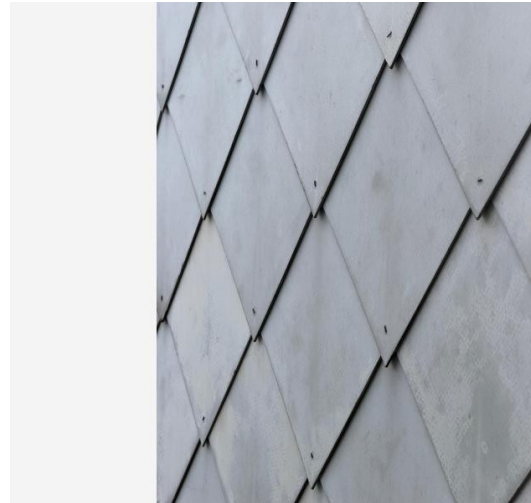
De gevel van de aanpalende woning bevat asbestverdachte leien.

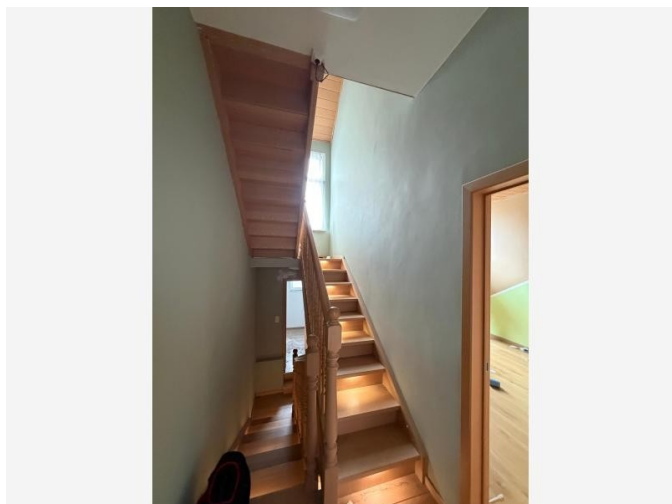
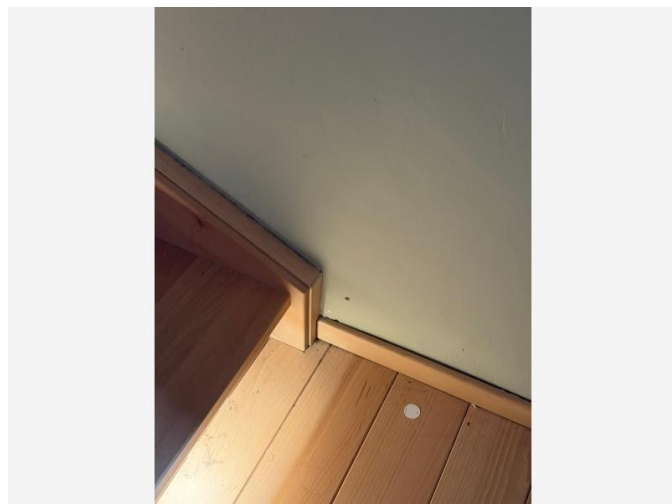
## Fiche 3: Pleisterwerk wanden

### Conclusie

Geen asbest

| # | Type | Referentie | Resultaat |
|---|---|---|---|
| 3.1 | Mengmonster | SN01 | Geen asbest |

| Beschrijving | Pleisterwerk wanden |
| Bindmiddel van materiaal | Gips - kalk |
| Gebondenheid op basis van bindmiddel | Niet-hechtgebonden |
| Hoeveelheid (oppervlakte - dikte - aantal) | • 750,00 m <sup>2</sup> - 0,50 cm - 1 stuk |

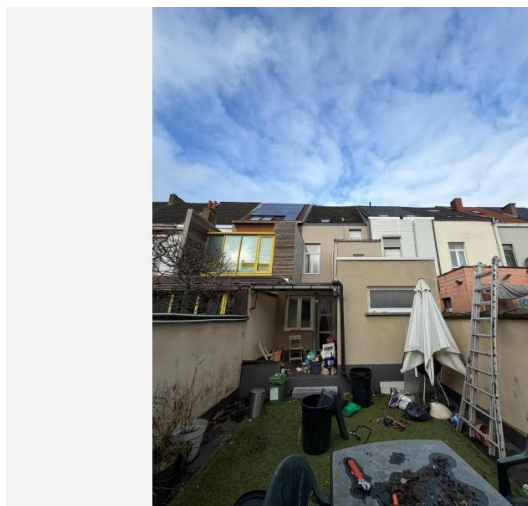
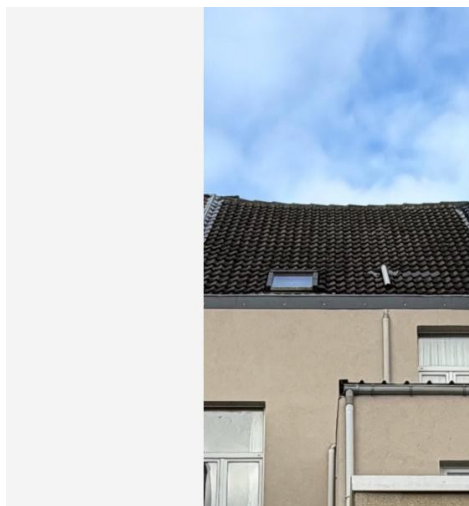
### Fiche 4: Dakbedekking

| Beschrijving | Notitie | Terug te vinden op plannen |
|---|---|---|
| Fiche 4: Dakbedekking | Het dak bestaat uit pannen | Plan 1.6: Woning plan bovenaanzicht |

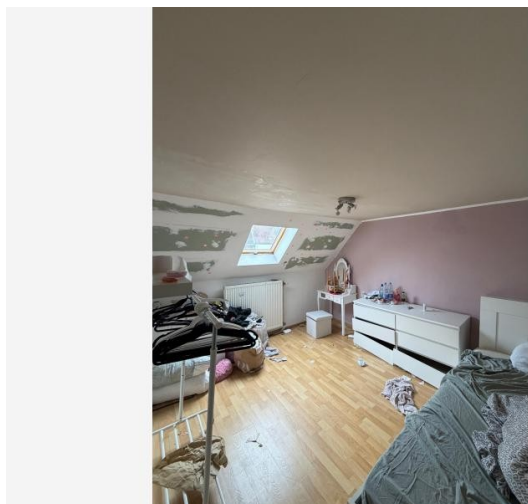
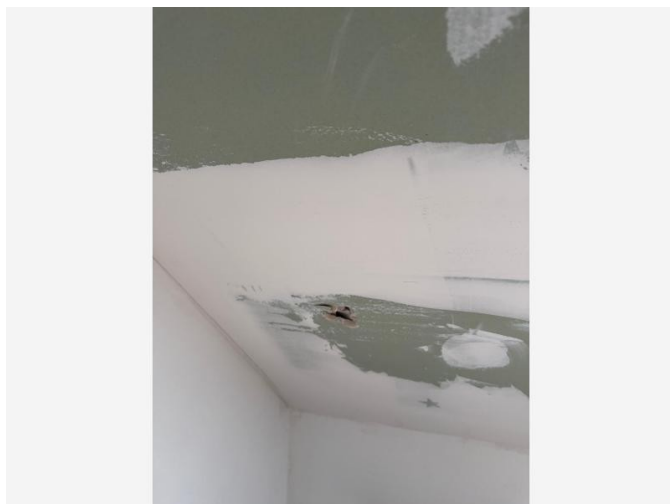
### Fiche 5: Materialen onder de dakbedekking (onderdak,)

| Beschrijving | Notitie | Terug te vinden op plannen |
|---|---|---|
| Fiche 5: Materialen onder de dakbedekking (onderdak,) | Het onderdak zou volgens de voorgelegde factuur vernieuwd zijn in 2021. Aangezien het dak volledig is afgewerkt, kon dit niet fysiek worden gecontroleerd tijdens het plaatsbezoek. | Plan 1.5: Zolder |
