# Asbestinventarisat attest

Dorpsstraat 108, 9980 Sint-Laureins

Attestnummer : 20260212-000092.001

**Niet-asbestveilig**

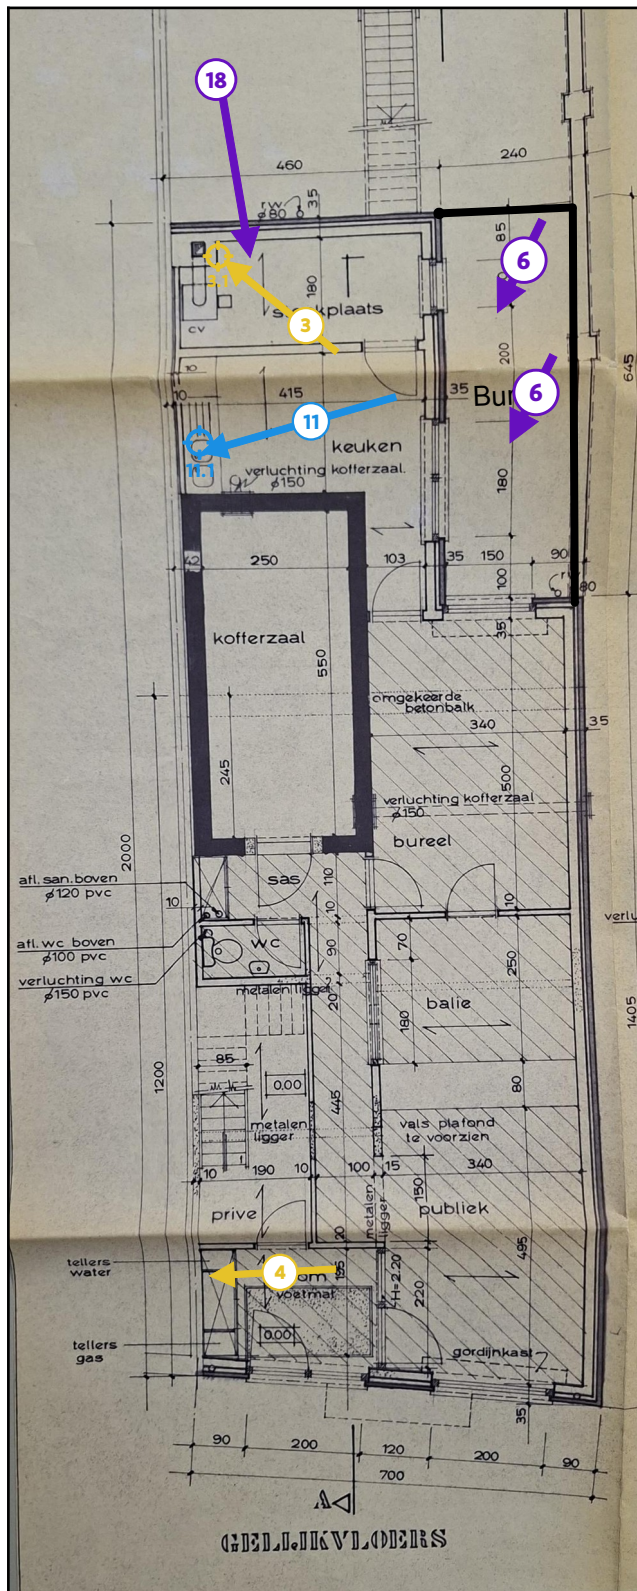
## Plan 1.9: Gelijkvloers

| 3. Roetluik | Asbestmateriaal | Zorgvuldig beheren |
| 3.1 Code: DO4 | Puntmonster | - |
| 4. Bakeliet behuizing elektrische installatie | Asbestmateriaal | Zorgvuldig beheren |
| 6. Putdeksels niet mogelijk om op te heffen | Beperking | - |

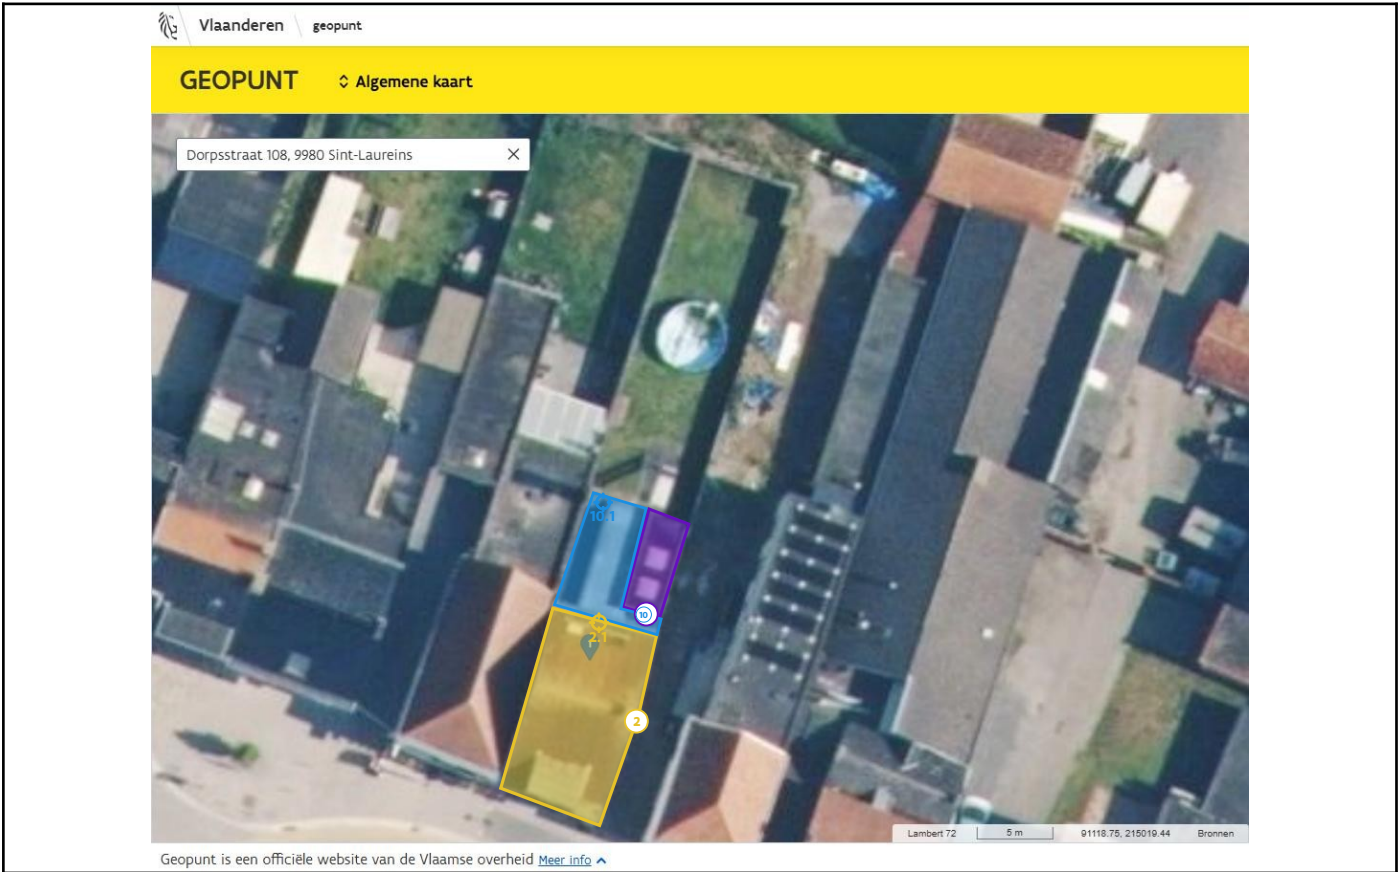
# Plan 1.12: Luchtfoto 2024

| Beschrijving | Type | Actie |
|---|---|---|
| 2. Onderdak type Menuiserite | Asbestmateriaal | Zorgvuldig beheren |
| 2.1 Code: DO8 | Puntmonster | - |
| 8. EPDM dakbedekking | Advies | - |

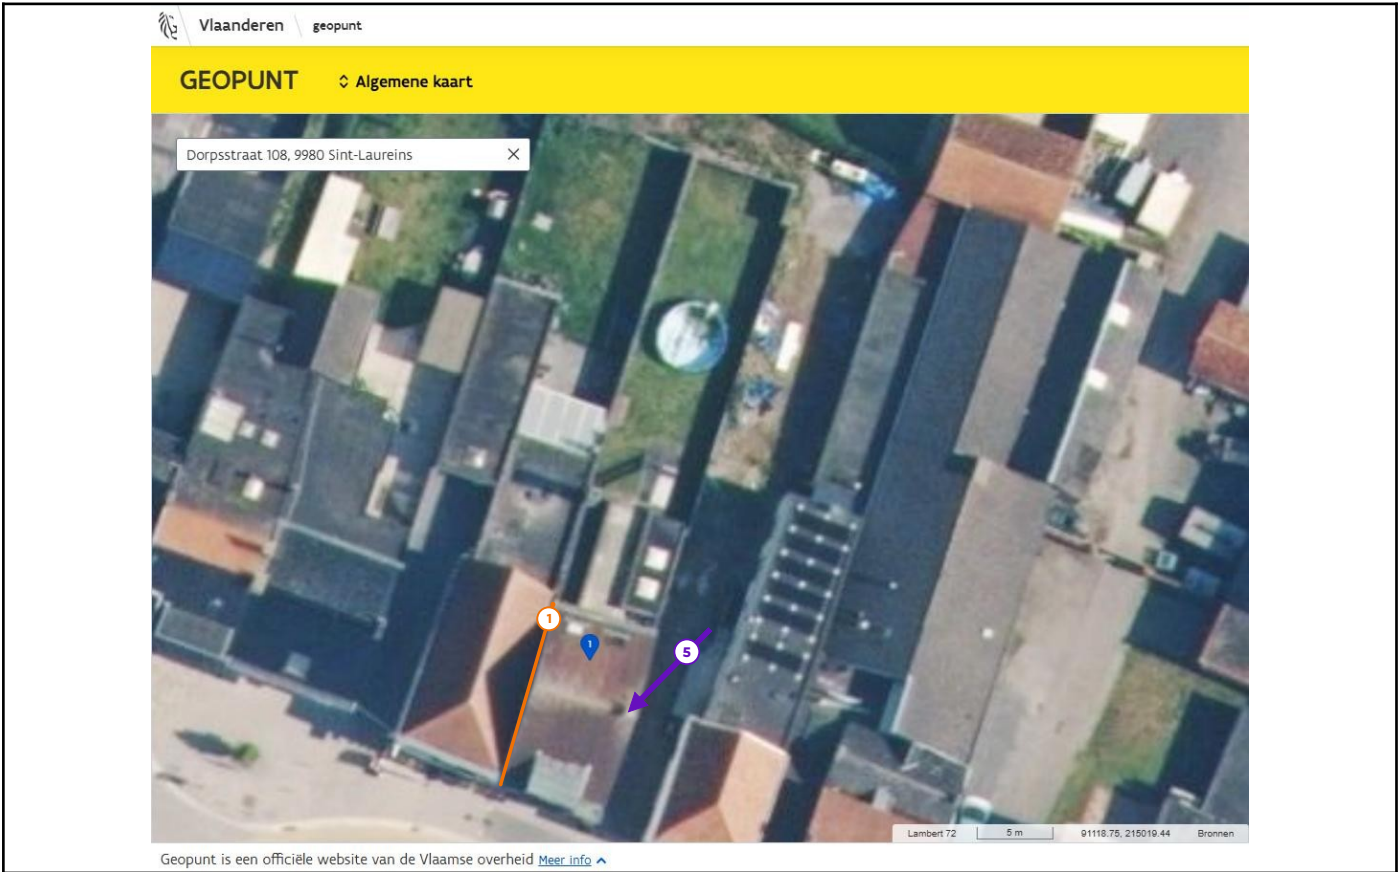
# Plan 1.13: Luchtfoto 2024

| Beschrijving | Type | Actie |
|---|---|---|
| 1. leien (gevel) | Asbestmateriaal | Verwijderen |
| 5. Schouw - Beperkingsfiche | Beperking | - |

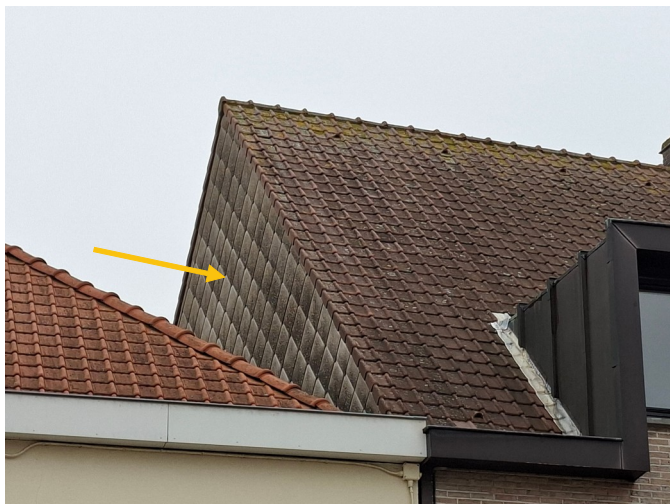
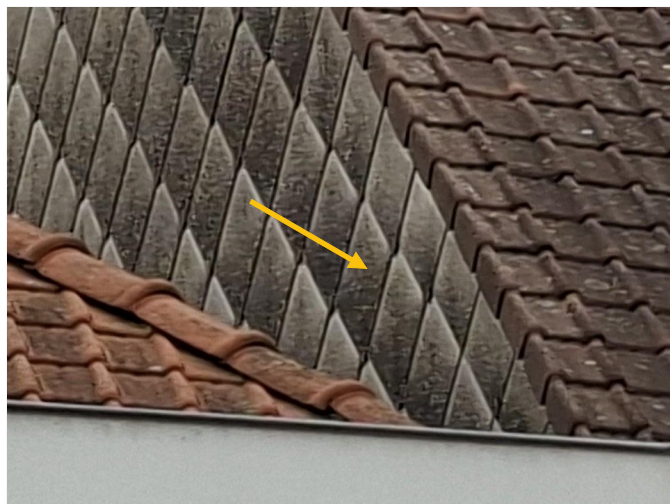
| Eindbeoordeling materiaalrisico | Verhoogd materiaalrisico en/of verhoogde kans op vezelvrijgave |

| Gebondenheid | Categorie 1: hechtgebonden in oorsprong |
| Asbestsoort (vezeltype) | Crocidoliet aanwezig |
| Asbestconcentratie | Laag (< 50%) |
| Afschermingsgraad van het gehele materiaal | Geheel of deels vrij aan de buitenlucht |
| Toestand van het materiaal | Matig beschadigd, matig verweerd |

| Beschrijving | leien (gevel) |
| Asbestmateriaal | Dak- en gevelbekleding - Lei, shingle |
| Hoeveelheid (oppervlakte - aantal) | • 22,00 m <sup>2</sup> - 1 stuk |

Het asbestmateriaal valt onder de mijlpaal van 2034.

Verwijderen

- Verwijder dit asbestmateriaal zo snel mogelijk. Volg de toestand goed op.
- Hemelwater dat afspoelt van asbestcement daken of gevels kan asbestdeeltjes bevatten. Gebruik het enkel voor gesloten circuits (bv. spoelen toiletten). Reinig na het vervangen van het dak of de gevel de dakgoten en regenwaterput of -ton om asbesthoudend sediment of slib te verwijderen
- Voer bijkomende staalname(s) uit.

- Eenvoudige handelingen: mag via doe-het-zelf of door werknemer(s) met opleidingsattest eenvoudige handelingen  
Deze toepassing kan door een aannemer die over een opleidingsattest eenvoudige handelingen beschikt of door een particulier (doe-het-zelf), verwijderd worden indien er geen verhoogd risico op vrijgave van asbestvezels (max. concentratie 0,01 vezels/cm<sup>3</sup> - CODEX Art. VI.3-54) ontstaat en de toepassing voorafgaand wordt gefixeerd/bevochtigd; de individuele elementen zonder machinale werktuigen en zonder breken of gooien een voor een losgemaakt worden; en ten slotte in gesloten verpakking weggevoerd worden naar een erkend afvalpunt (recyclagepark).

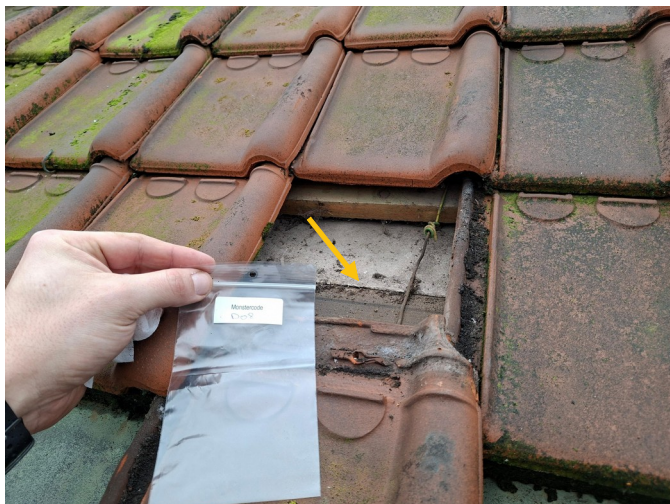
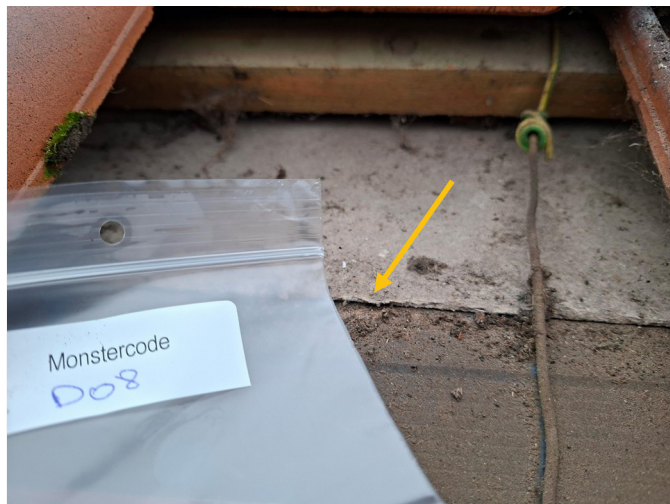
| Eindbeoordeling materiaalisico | Zeer laag materiaalisico en/of zeer lage kans op vezelvrijgave |

| Asbestsoort (vezeltype) | Alleen chrysotiel |
| Toestand van het materiaal | Licht beschadigd, licht verweerd. Intact calciumsilicaatmateriaal of categorie III 'gebondenheid' |

| # | Type | Referentie | Resultaat |
|---|---|---|---|
| 2.1 | Puntmonster | DO8 | Chrysotiel |

| Beschrijving | Onderdak type Menuiserite |
| Asbestmateriaal | Plaat, paneel, tablet - Type Menuiserite |
| Hoeveelheid (oppervlakte - dikte - aantal) | <ul style="list-style-type: none"> <li>• 125,00 m<sup>2</sup> - 0,40 cm - 1 stuk</li> </ul> |

Het asbestmateriaal valt onder de mijlpaal van 2040.

Zorgvuldig beheren

- Zorg voor een veilig beheer en verwijder dit asbestmateriaal wanneer het bij werken eenvoudig bereikbaar wordt. Controleer de toestand jaarlijks op wijzigingen.
- Voer bijkomende staalname(s) uit.

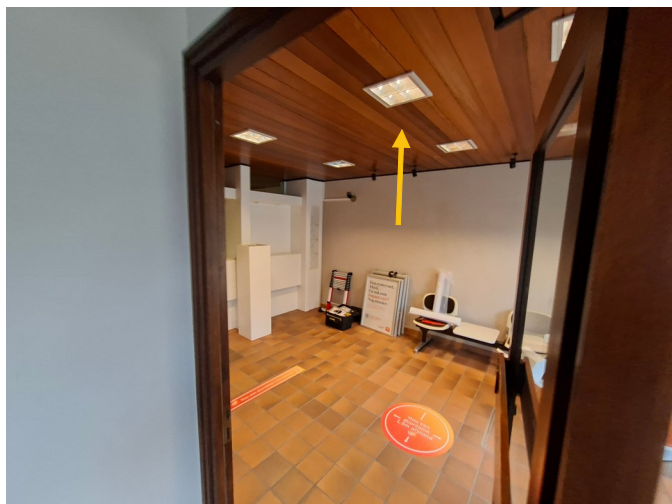
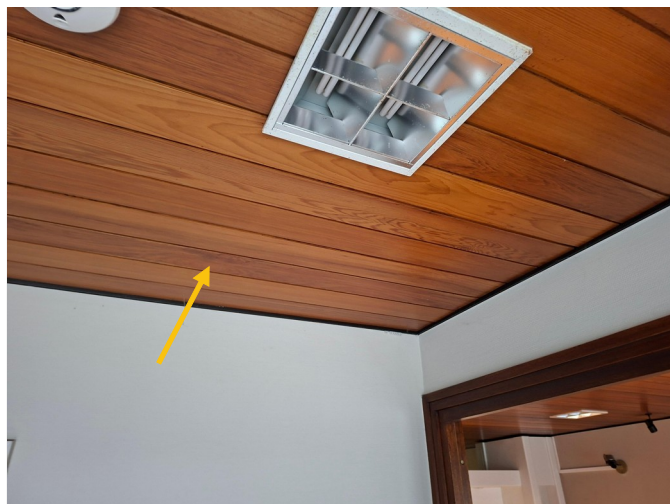
### Informatie over een materiaal dat de asbestdeskundige niet kan waarnemen of vaststellen

| Basis voor advies | Beoordeling op basis van expertise, zonder een vaststelling door de asbestdeskundige. |
