# Asbestinventarisatetest

Frederik Burvenichstraat 41, 9050 Gent

Attestnummer : 20240115-000223.000

Uitgegeven op : 15.01.2024

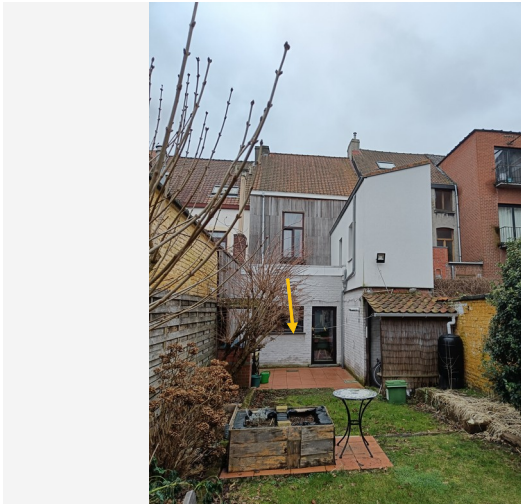
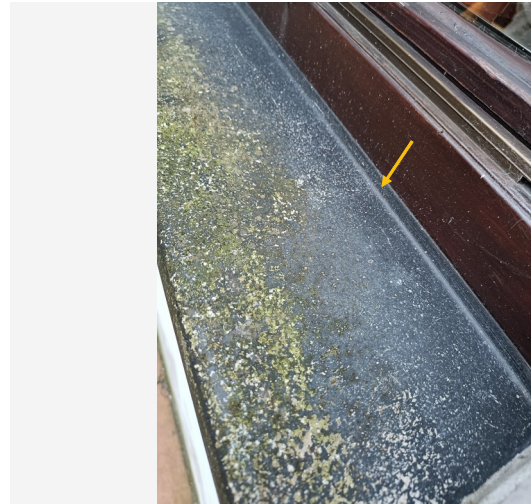
Het asbestmateriaal valt onder de mijlpaal van 2040.

| Eindbeoordeling materiaalisico | Laag materiaalisico en/of verlaagde kans op vezelvrijgave |

| Asbestsoort (vezeltype) | Crocidoliet aanwezig |
| Asbestconcentratie | Laag (< 50%) |
| Toestand van het materiaal | Licht beschadigd, licht verweerd. Intact materiaal type Pical – asbestboard of categorie III 'gebondenheid' |

| Beschrijving | Vensterbank |
| Asbestmateriaal | Vensterbank |

- Zorg voor een veilig beheer. Vermijd het beschadigen van het asbestmateriaal. Controleer de toestand jaarlijks op wijzigingen.

- Eenvoudige handelingen: mag via doe-het-zelf of door werknemer(s) met opleidingsattest eenvoudige handelingen  
Aanbevolen saneringsmethode: Eenvoudige handeling met bijkomende maatregelen. Het materiaal dient goed te worden gefixeerd/bevochtigd voor dit wordt verwijderd.

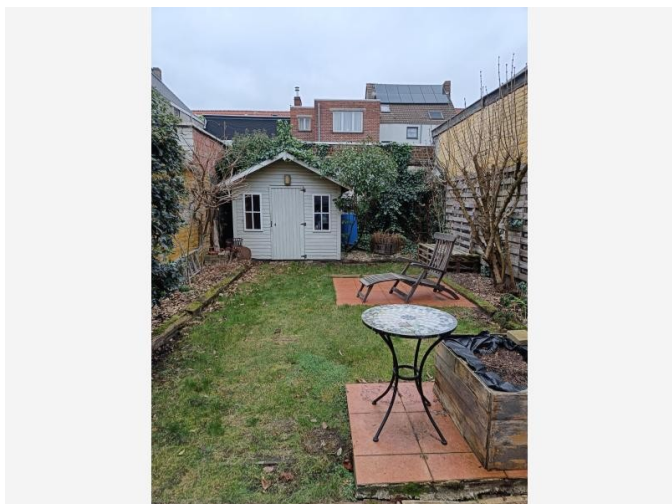
Hier werden geen asbesttoepassingen teruggevonden.

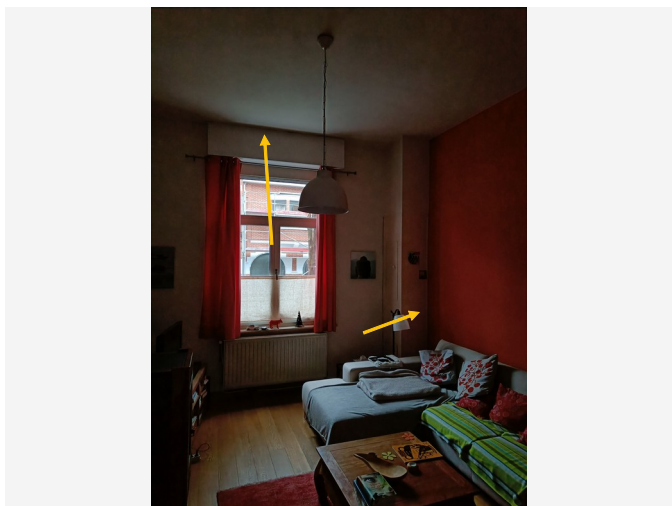
Het pleisterwerk op het gelijkvloers werd vernieuwd. In bijlage bewijsdocumenten.

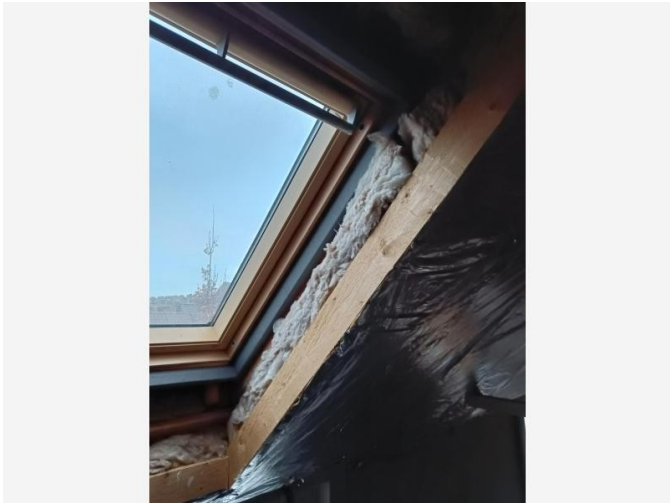
Het dak werd vernieuwd in 2008. Bewijsdocumenten in bijlage

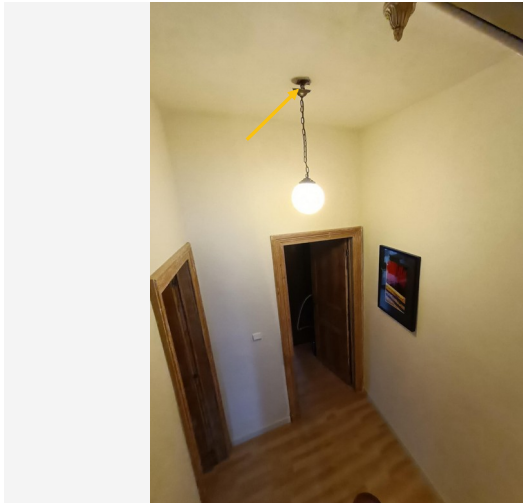
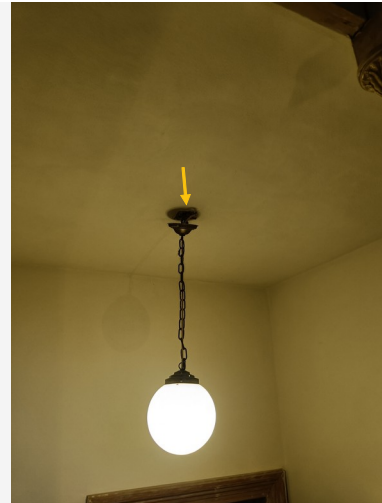
## Fiche 5: Pleisterwerk Plafonds

Geen asbest

| # | Type | Referentie | Resultaat |
|---|---|---|---|
| 5.1 | Mengmonster | MS002 | Geen asbest |

| Opmerking | <p>De hoeveelheid pleisterwerk is een schatting. De plafonds op de kamers zijn in hout.</p> <p>Op het moment van de inspectie was het niet mogelijk om achter het houtwerk te kijken.</p> <p>Indien bij renovatie/sloop blijkt dat er pleisterwerk boven de plafonds aanwezig is dient hier een analyse te gebeuren.</p> |

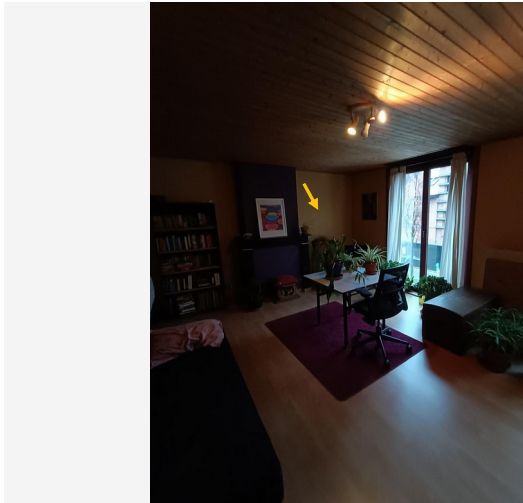
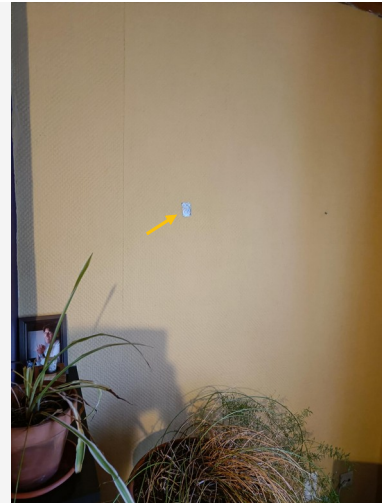
## Fiche 6: Pleisterwerk Muren

Geen asbest

| # | Type | Referentie | Resultaat |
|---|---|---|---|
| 6.1 | Mengmonster | MS001 | Geen asbest |

| Opmerking | Het pleisterwerk is een schatting |
