Asbestinventarisatetest

Keizer Karelstraat 204, 9000 Gent

Attestnummer : 20240306-000227.000

Uitgegeven op : 06.03.2024

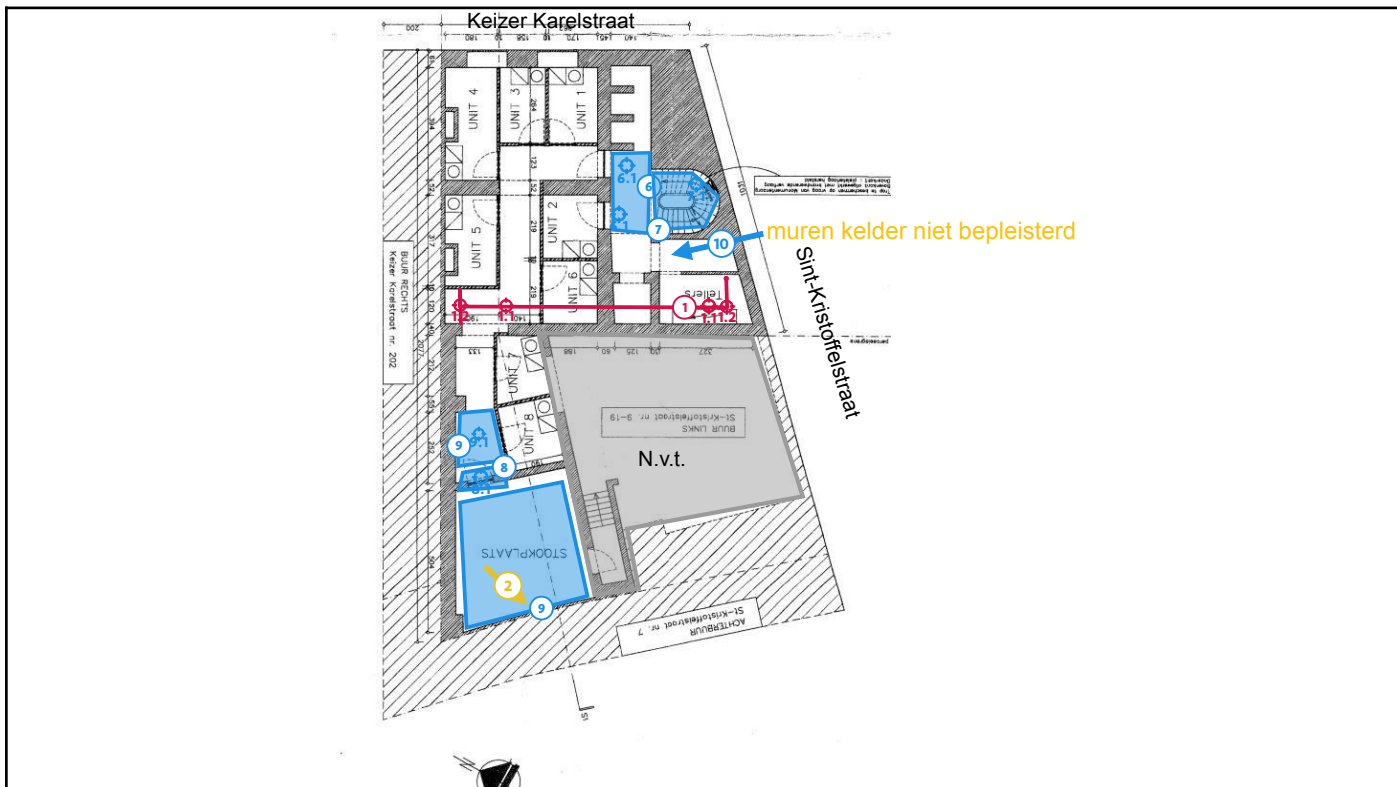
Plan 1.1: Kelder -1

Beschrijving	Type	Actie
1. Buisisolatie kelder	Asbestmateriaal	Dringend verwijderen
1.1 Code: A2 buisisolatie (rechte stukken) E-24-012166/02	Mengmonster	-
1.2 Code: A3 buisisolatie (bochten) E-24-012166/03	Mengmonster	-
2. Bakelieten omkasting kelder	Asbestmateriaal	Zorgvuldig beheren
6. Pleisterwerk plafonds	Geen asbest	-
6.1 Code: A1 pleister plafonds kelder E-24-012166/01	Mengmonster	-
7. Pleisterwerk trappenhall	Geen asbest	-
7.1 Code: A6 pleister trappenhall E-24-012166/06	Mengmonster	-
8. Plafondplaat (grijs-geel) kelder	Geen asbest	-

8.1 Code: A5 plafondplaat 2 kelder E-24-012166/05	Puntmonster	-
9. Plafondplaat (roze) kelder	Geen asbest	-
9.1 Code: A4 plafondplaat 1 kelder E-24-012166/04	Puntmonster	-
10. Pleisterwerk muren	Geen asbest	-

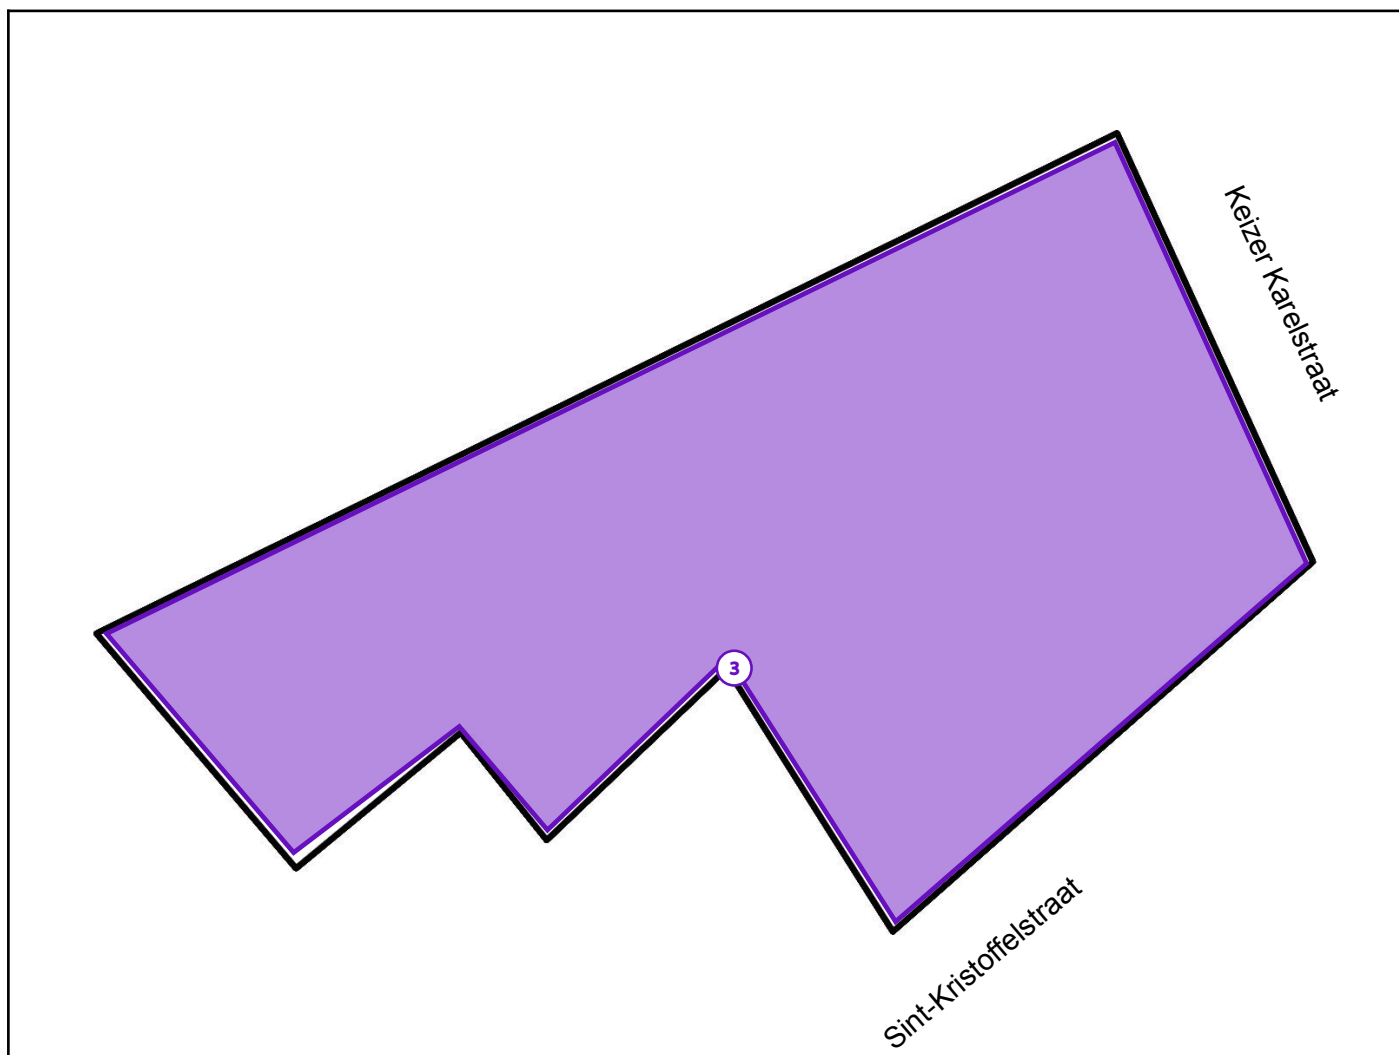
Plan 1.6: Dakplan

Beschrijving	Type	Actie
3. Dak niet inspecteerbaar	Beperking	-

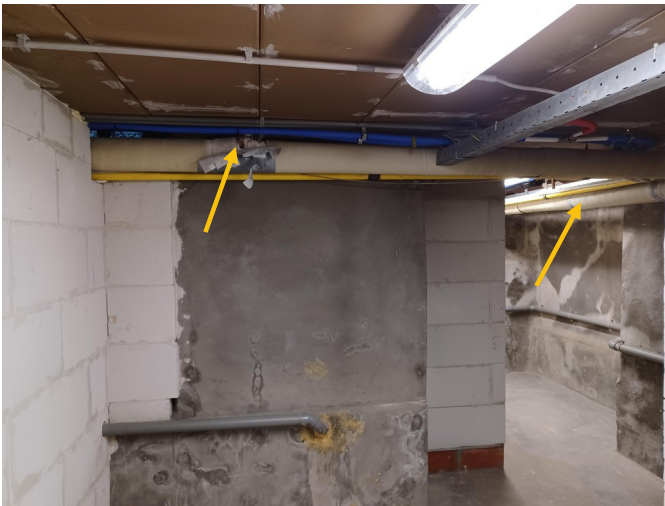
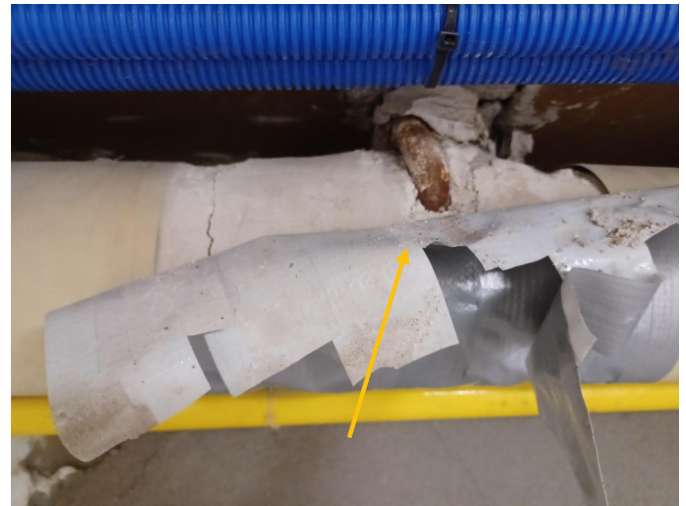
Het asbestmateriaal valt onder de mijlpaal van 2034.

Dringend verwijderen

Eindbeoordeling materiaalrisico	Hoog materiaalrisico en/of hoge kans op vezelvrijgave
---------------------------------	---

Gebondenheid	Categorie 2: niet-hechtgebonden met matrix
Asbestsoort (vezeltype)	Amfibool aanwezig, uitgezonderd crocidoliet
Asbestconcentratie	Hoog ($\geq 50\%$)
Afschermingsgraad van het gehele materiaal	Geheel of deels (ook) vrij aan de binnenlucht
Toestand van het materiaal	Matig beschadigd, matig verweerd

#	Type	Referentie	Resultaat
1.1	Mengmonster	A2 buisisolatie (rechte stukken) E-24-012166/02	Chrysotiel, Amosiet
1.2	Mengmonster	A3 buisisolatie (bochten) E-24-012166/03	Chrysotiel, Amosiet

Beschrijving	Buisisolatie kelder
Omgeving	Binnen
Primaire drager	HVAC infrastructuur en uitrusting
Asbestmateriaal	In-situ afwerkingslagen - Thermische isolatie

Bindmiddel van asbestmateriaal	Gips - kalk
Gebondenheid op basis van bindmiddel	Niet-hechtgebonden
Hoeveelheid (lengte - omtrek - dikte - aantal)	<ul style="list-style-type: none"> • 20,00 m - 40,00 cm - 2,00 cm - 1 stuk
Totaal volume	0,16 m ³
Eenvoudig bereikbaar	Ja
Bevestigingswijze	<ul style="list-style-type: none"> • Verlijmd, ingegoten, versmeerd
Identificatiemethode	Vaststelling met monsternamen
Destructieve handeling voor identificatie	Nee
Opmerking	<p>De hoeveelheid is een schatting.</p> <p>De buisisolatie loopt waarschijnlijk door in de individuele bergruimtes, maar dit is niet waar te nemen.</p>

- Zorg voor een veilig beheer. Vermijd het beschadigen van het asbestmateriaal. Controleer de toestand jaarlijks op wijzigingen.
- Scherm in afwachting van verwijdering het asbestmateriaal af van luchtstromingen en verstoring: bijvoorbeeld door het te verpakken, te fixeren, af te dekken, signalisatie - afbakening aan te brengen, ...
- Verwijder dit asbestmateriaal zo snel mogelijk. Volg de toestand goed op.
- Voer bijkomende staalname(s) uit.

- Hermetische zone (erkend asbestverwijderaar)
Deze thermische leidingisolatie is een niet-hechtgebonden asbestmateriaal en mag enkel verwijderd worden in hermetische zone door een erkend asbestverwijderaar. Het materiaal moet volledig verwijderd worden tot op de drager. De lijst met erkende verwijderaars is terug te vinden op de website van FOD WASO. Absoluut geen doe-het-zelf.

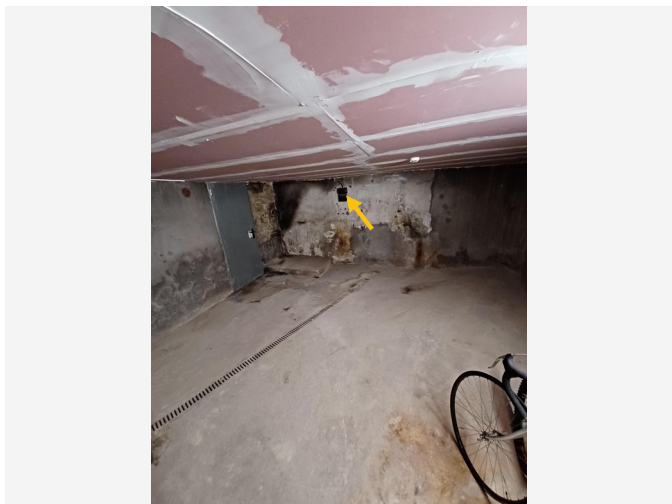
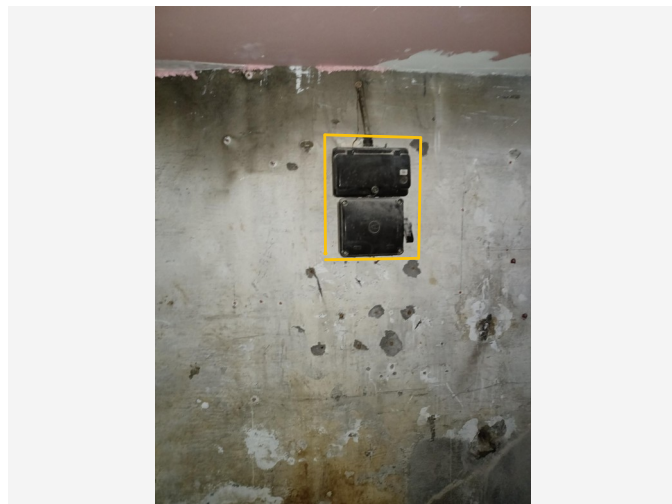
Het asbestmateriaal valt onder de mijlpaal van 2040.

Zorgvuldig beheren

Eindbeoordeling materiaalrisico	Laag materiaalrisico en/of verlaagde kans op vezelvrijgave
---------------------------------	--

Gebondenheid	Categorie 1: hechtgebonden in oorsprong
Asbestsoort (vezeltype)	Crocidoliet aanwezig
Asbestconcentratie	Laag (< 50%)
Afschermingsgraad van het gehele materiaal	Geheel of deels (ook) vrij aan de binnenlucht
Toestand van het materiaal	Onbeschadigd, niet verweerd

Beschrijving	Bakelieten omkasting kelder
Omgeving	Binnen
Primaire drager	Binnenwand
Asbestmateriaal	Plaat, paneel, tablet - Type Bakeliet
Bindmiddel van asbestmateriaal	Kunststof of -hars
Gebondenheid op basis van bindmiddel	Hecht
Hoeveelheid (oppervlakte - dikte - aantal)	• 0,20 m ² - 0,50 cm - 2 stuks
Totaal volume	0,002 m ³
Eenvoudig bereikbaar	Ja
Bevestigingswijze	• Geschroefd
Identificatiemethode	Vaststelling zonder monsternamen

Destructieve handeling voor identificatie	Nee
Opmerking	<p>De hoeveelheid is een schatting.</p> <p>Bakeliet kan asbesthoudend zijn en kan enkel uitgesloten worden via een negatieve asbestanalyse. Monsternamen van elektrische toepassingen die nog in werking zijn, is echter niet mogelijk binnen het kader van het niet-destructief onderzoek zonder kans op gevolgschade.</p>

- Zorg voor een veilig beheer. Vermijd het beschadigen van het asbestmateriaal. Controleer de toestand jaarlijks op wijzigingen.
- Voer bijkomende staalname(s) uit.

- Eenvoudige handelingen: mag via doe-het-zelf of door werknemer(s) met opleidingsattest eenvoudige handelingen
Voorzichtig losschroeven zonder te beschadigen en afvoeren als asbesthoudend afval. Zorg voor gepaste persoonlijke beschermingsmiddelen: minimaal FFP3-mondmasker en wegwerphandschoenen.

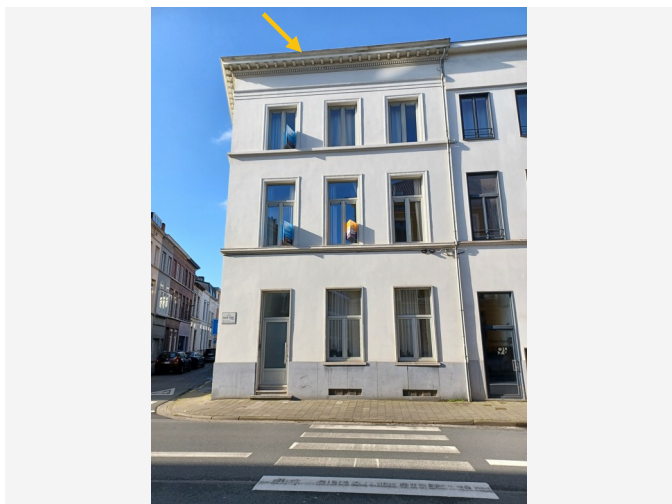
Situeringfoto

Permanente beperking

Reden: Het te onderzoeken materiaal situeert zich hoger dan 3,50 m te rekenen vanaf een veilige ondergrond

Uitleg van de asbestdeskundige: Het dak is niet te inspecteren. Via de buitenzijde is dit niet mogelijk om hier bij te geraken. Via de binnenzijde is dit niet mogelijk zonder een privaatief deel te betreden.

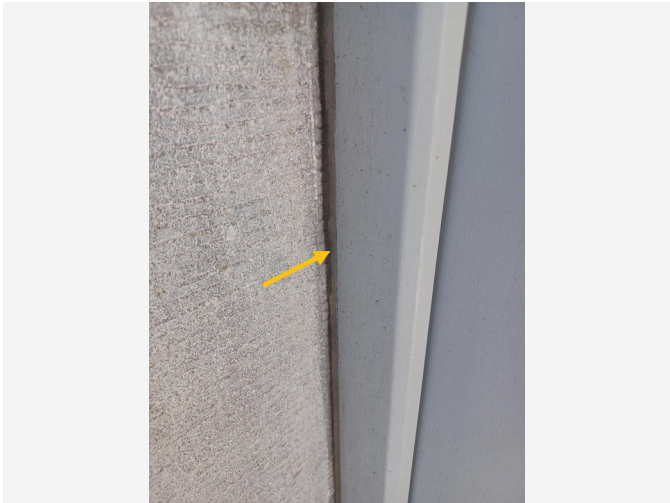
Vrije foto

De ramen bevatten geen asbestverdachte mastiek. Deze zijn allemaal afgekit met silicone, dit is niet asbestverdacht.

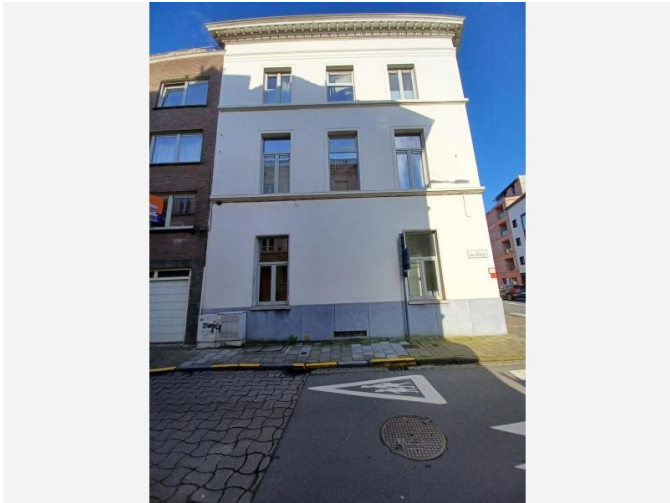
Vrije foto

De gevel bevat geen crepi. Niet asbestverdacht.

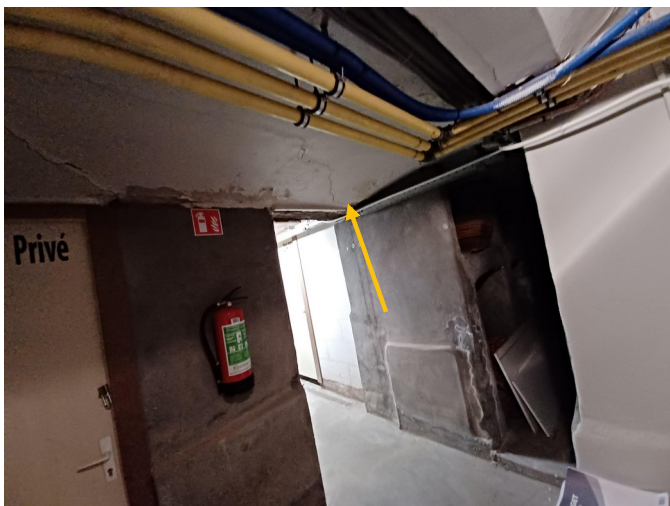
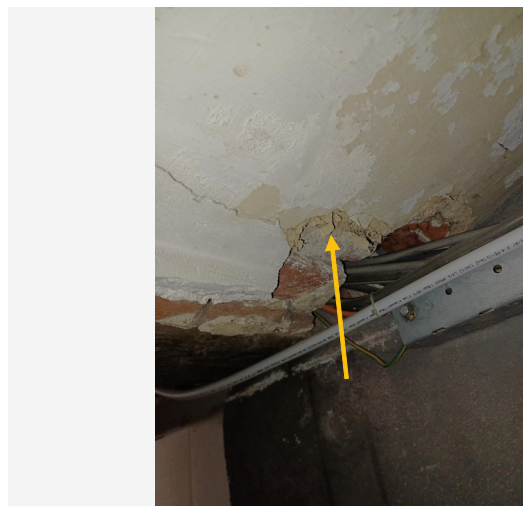
Fiche 6: Pleisterwerk plafonds

Geen asbest

#	Type	Referentie	Resultaat
6.1	Mengmonster	A1 pleister plafonds kelder E-24-012166/01	Geen asbest

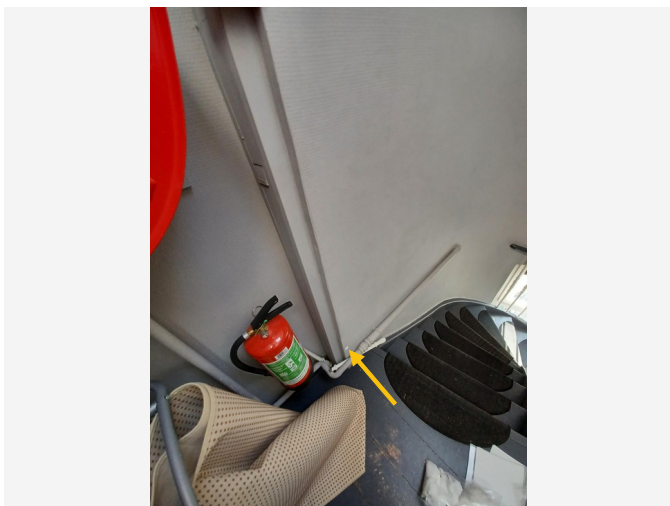
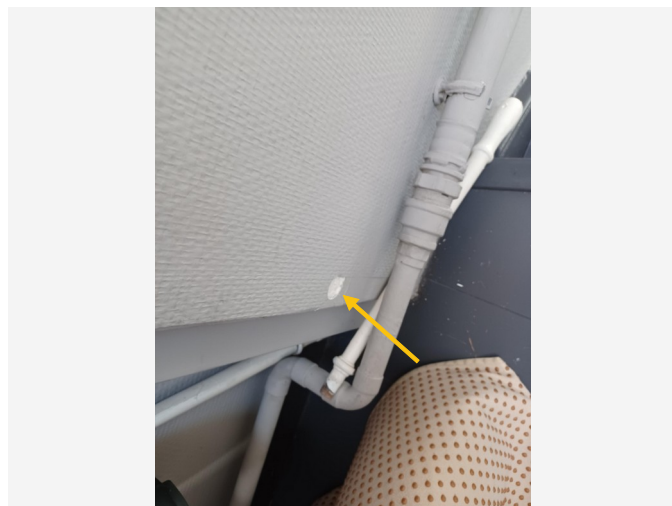
Fiche 7: Pleisterwerk trappenhal

Geen asbest

#	Type	Referentie	Resultaat
7.1	Mengmonster	A6 pleister trappenhal E-24-012166/06	Geen asbest

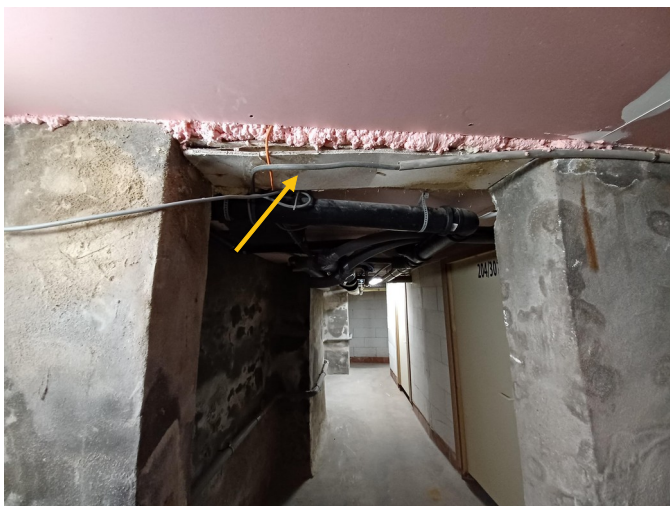
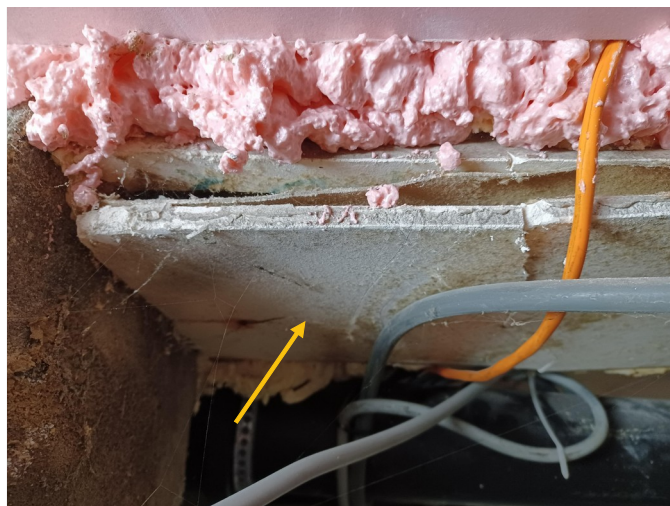
Fiche 8: Plafondplaat (grijs-geel) kelder

Geen asbest

#	Type	Referentie	Resultaat
8.1	Puntmonster	A5 plafondplaat 2 kelder E-24-012166/05	Geen asbest

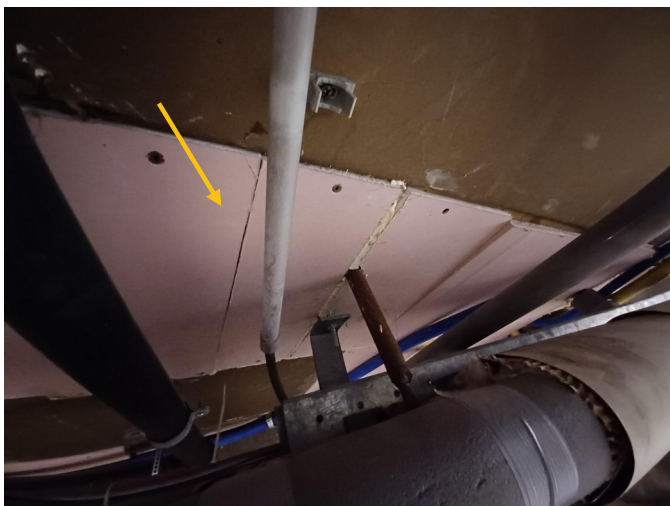
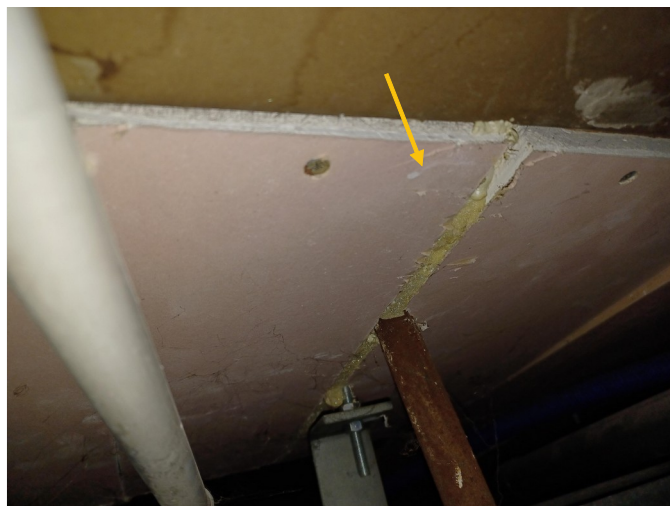
Fiche 9: Plafondplaat (roze) kelder

Geen asbest

#	Type	Referentie	Resultaat
9.1	Puntmonster	A4 plafondplaat 1 kelder E-24-012166/04	Geen asbest

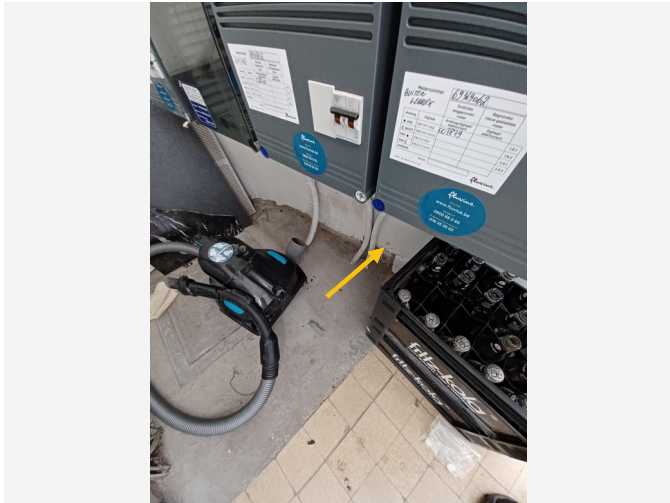
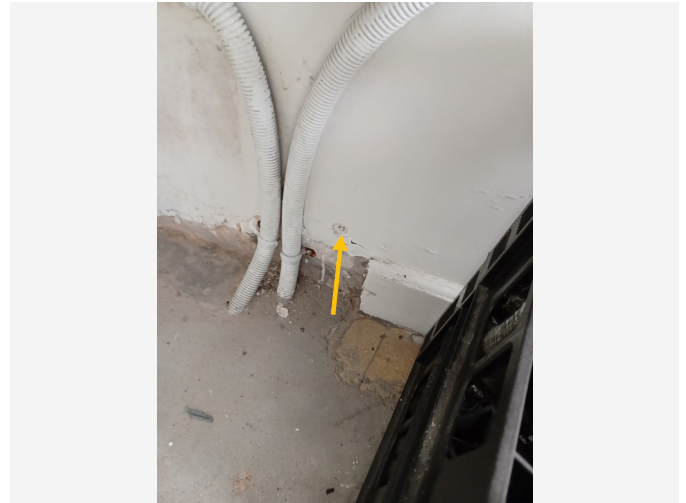
Geen asbest

#	Type	Referentie	Resultaat
10.1	Mengmonster	A7 pleister muren gelijkvloers	Geen asbest
