Asbestinventarisatetest

Morekstraat 69, 9032 Gent

Attestnummer : 20240227-000499.000

Uitgegeven op : 27.02.2024

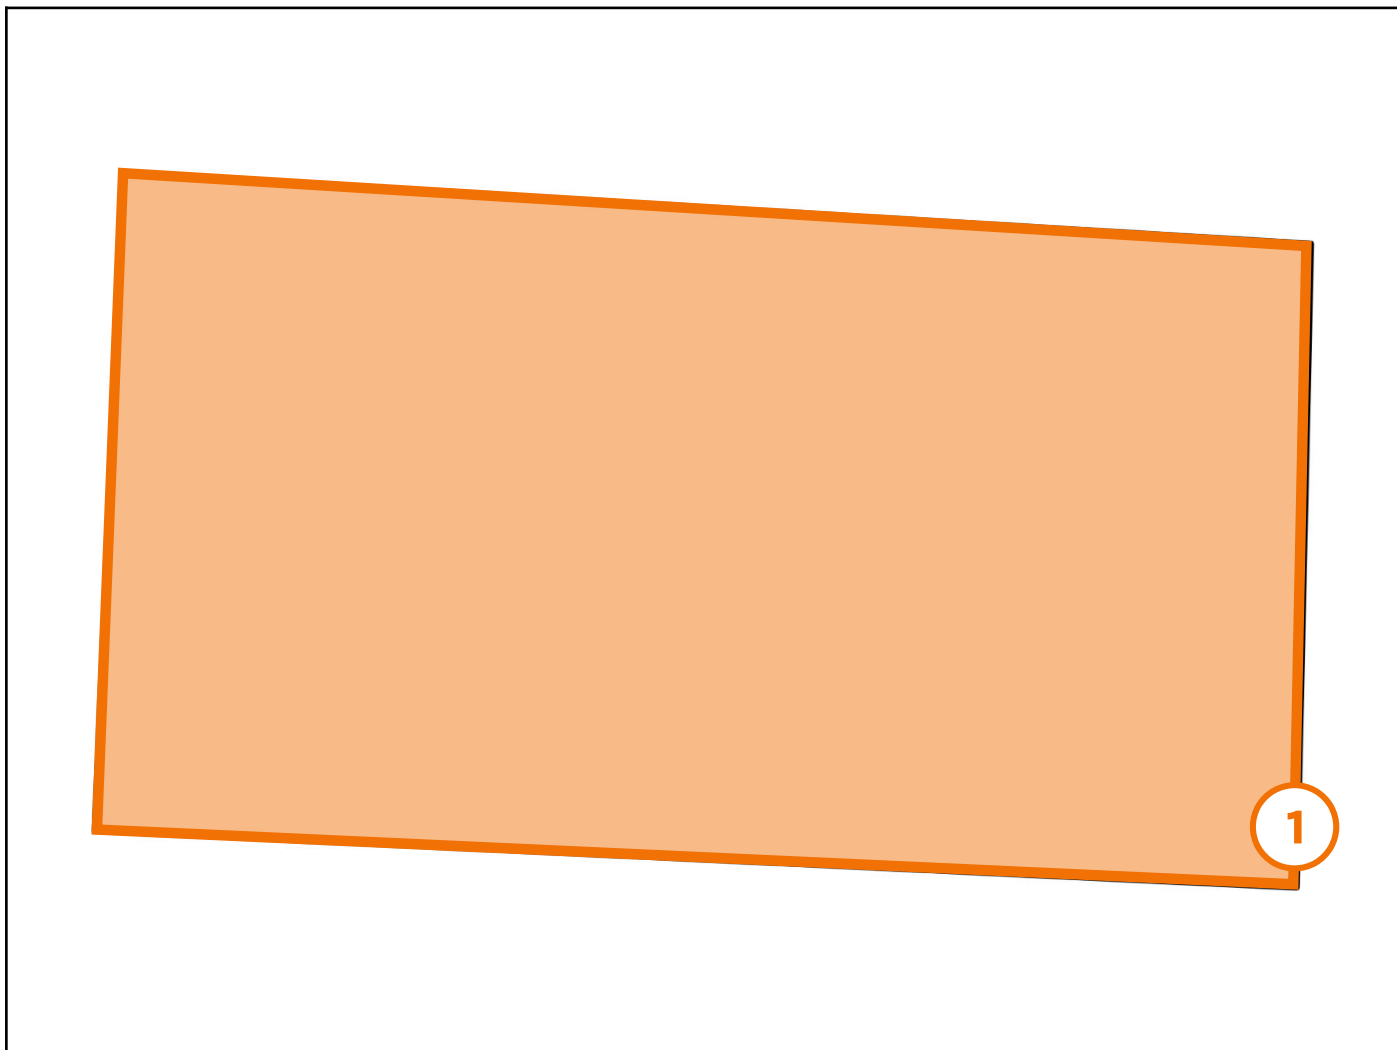
Plan 2.1: Garagebox plan

Beschrijving	Type	Actie
1. Golfplaten	Asbestmateriaal	Verwijderen

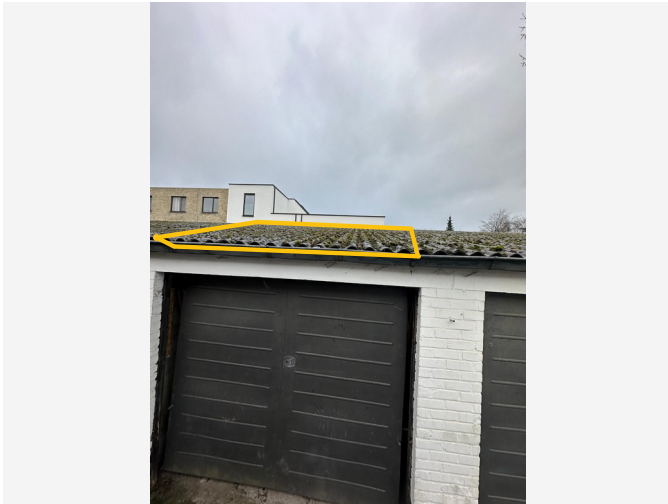
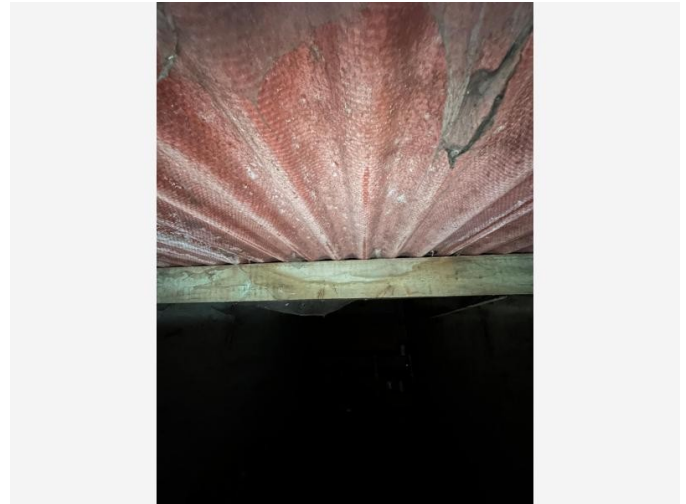
Eindbeoordeling materiaalrisico	Verhoogd materiaalrisico en/of verhoogde kans op vezelvrijgave
---------------------------------	--

Gebondenheid	Categorie 1: hechtgebonden in oorsprong
Asbestsoort (vezeltype)	Crocidoliet aanwezig
Asbestconcentratie	Laag (< 50%)
Afschermingsgraad van het gehele materiaal	Geheel of deels vrij aan de buitenlucht
Toestand van het materiaal	Matig beschadigd, matig verweerd

Beschrijving	Golfplaten
Omgeving	Grenst aan binnen- en buitenlucht
Primaire drager	Schuin dak
Asbestmateriaal	Dak- en gevelbekleding - Golfplaat
Bindmiddel van asbestmateriaal	Cement
Gebondenheid op basis van bindmiddel	Hecht
Hoeveelheid (oppervlakte - aantal)	• 30,00 m ² - 1 stuk
Totale oppervlakte	30,00 m ²
Eenvoudig bereikbaar	Ja
Bevestigingswijze	• Onbekend

Het asbestmateriaal valt onder de mijlpaal van 2034.

- Zorg voor een veilig beheer en verwijder dit asbestmateriaal wanneer het bij werken eenvoudig bereikbaar wordt. Controleer de toestand jaarlijks op wijzigingen.
- Voer bijkomende staalname(s) uit.

- Eenvoudige handelingen: mag via doe-het-zelf of door werknemer(s) met opleidingsattest eenvoudige handelingen
Deze verwijdermethode valt onder de vorm van eenvoudige handelingen conform de VLAREM en de Codex Welzijn op het werk. De toestand moet echter ongewijzigd blijven tijdens het verwijderen. Alle maatregelen opgenomen in de wetgeving moeten strikt nageleefd worden.

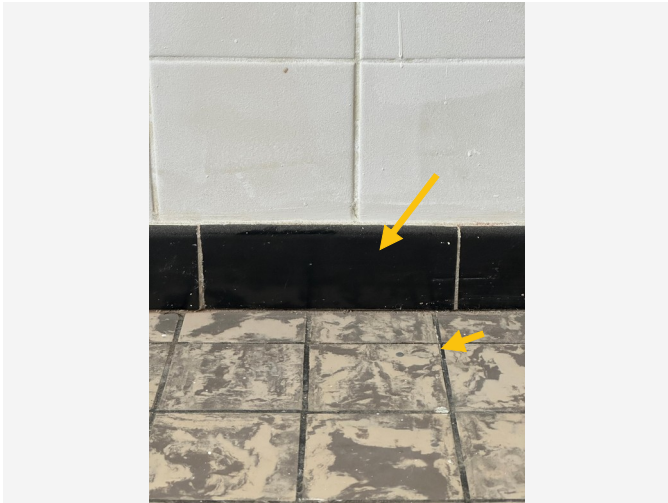
Vrije foto

Er zijn oude tegels aanwezig die asbest kunnen bevatten. Hierbij gaat het om de tegels en de lijm (zwart). Graag rekening houden bij een eventuele afbraak.

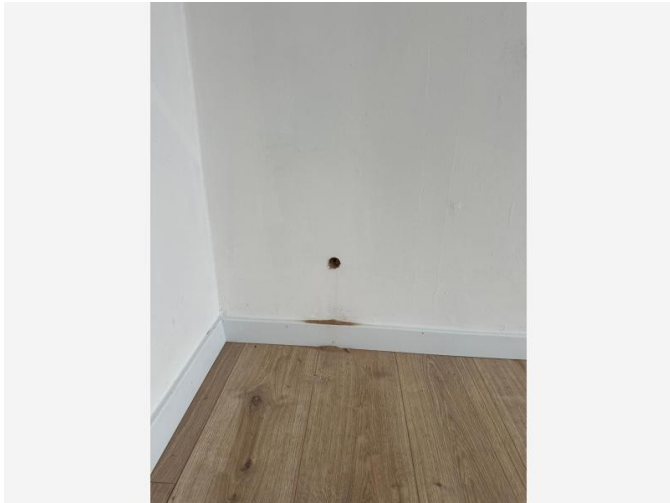
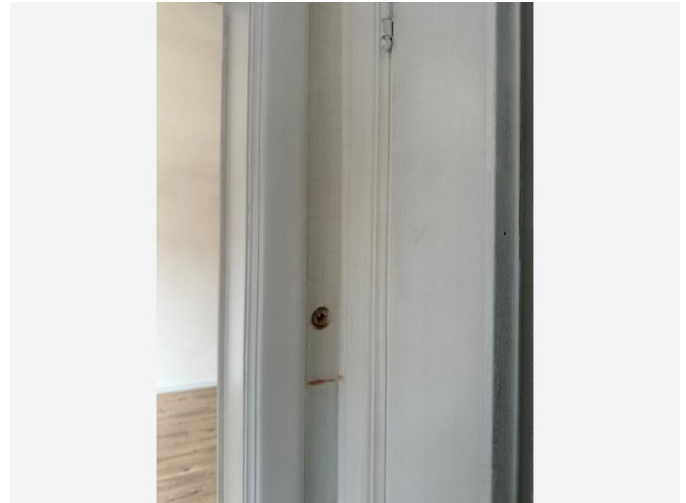
Geen asbest

#	Type	Referentie	Resultaat
3.1	Mengmonster	SN01	Geen asbest

Beschrijving	Pleisterwerk muren
Omgeving	Binnen
Primaire drager	Binnenwand
Bindmiddel van materiaal	Gips - kalk

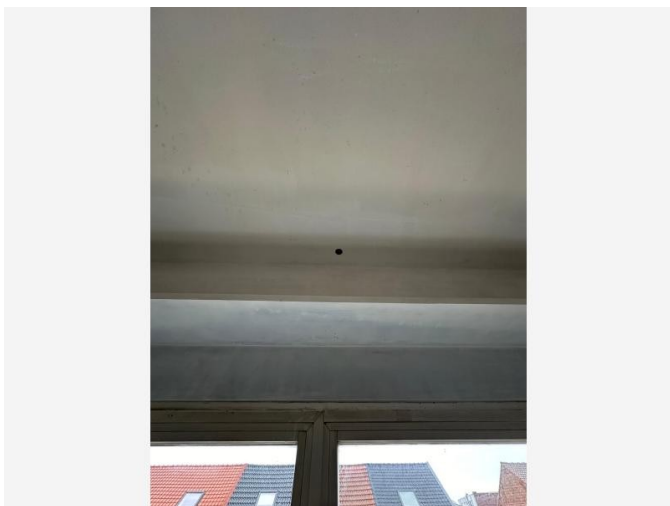
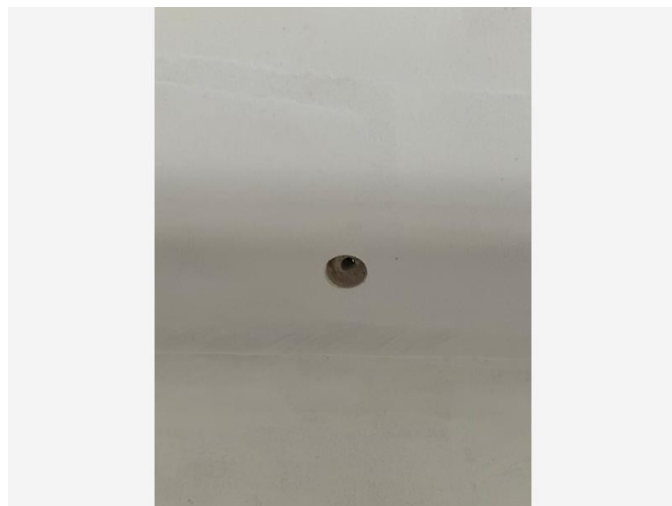
Fiche 4: Pleisterwerk plafond

Geen asbest

#	Type	Referentie	Resultaat
4.1	Mengmonster	SN02	Geen asbest

Beschrijving	Pleisterwerk plafond
Omgeving	Binnen
Primaire drager	Plafond
Bindmiddel van materiaal	Gips - kalk
