# Asbestinventarisatetest

Wasstraat 62, 9000 Gent

Attestnummer : 20250218-000256.000

Uitgegeven op : 18.02.2025

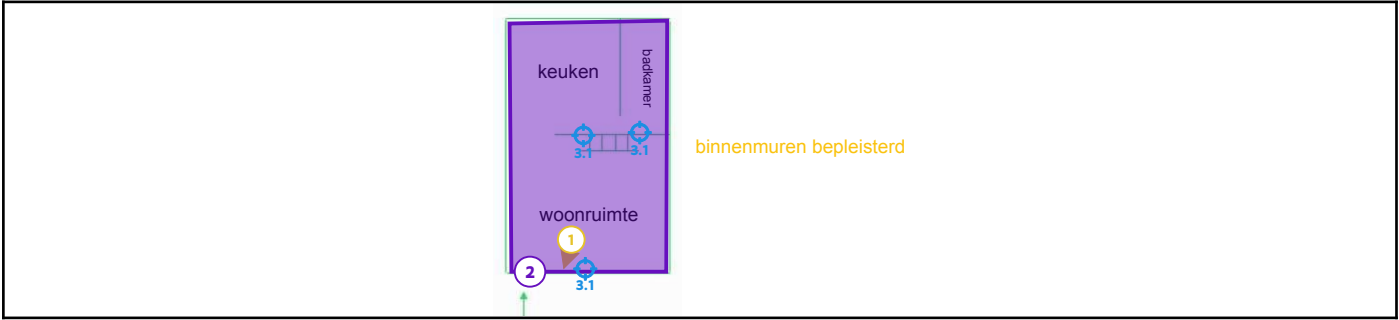
# Plan 1.1: Gelijkvloers

| Beschrijving | Type | Actie |
|---|---|---|
| 1. Bakeliet tellerkast | Asbestmateriaal | Zorgvuldig beheren |
| 2. Plafonds uit niet asbestverdacht materiaal | Advies | - |
| 3. Pleisterwerk muren | Geen asbest | - |
| 3.1 Code: SN01 | Mengmonster | - |

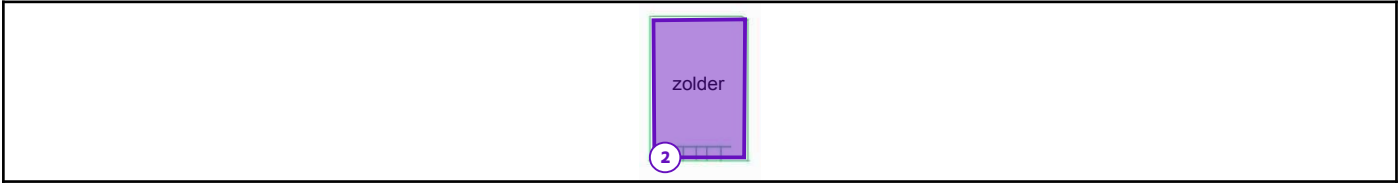
# Plan 1.3: Zolder

| Beschrijving | Type | Actie |
|---|---|---|
| 2. Plafonds uit niet asbestverdacht materiaal | Advies | - |

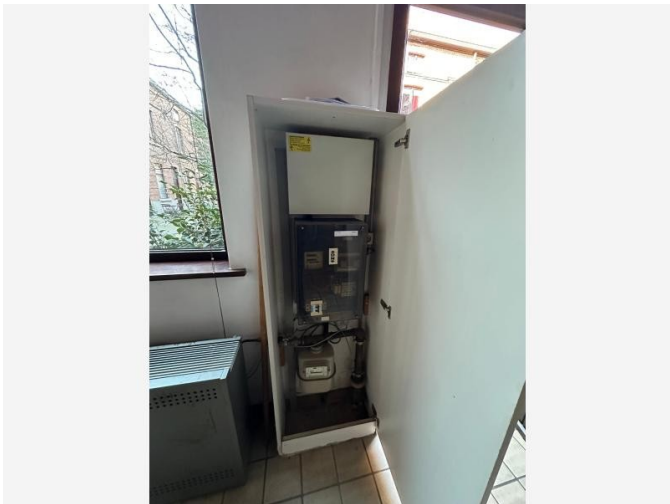
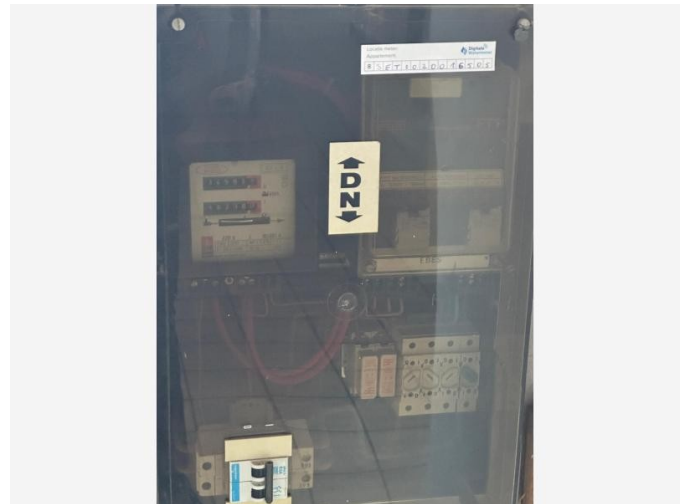
Overzichtsfoto

Detailfoto

Het asbestmateriaal valt onder de mijlpaal van 2040.

| Eindbeoordeling materiaalsrisico | Zeer laag materiaalsrisico en/of zeer lage kans op vezelvrijgave |

| Gebondenheid | Categorie 1: hechtgebonden in oorsprong |
| Asbestsoort (vezeltype) | Crocidoliet aanwezig |
| Asbestconcentratie | Laag (< 50%) |
| Afschermingsgraad van het gehele materiaal | Stootvaste afscherming of omkasting |
| Toestand van het materiaal | Onbeschadigd, niet verweerd |

| Beschrijving | Bakeliet tellerkast |
| Asbestmateriaal | Plaat, paneel, tablet - Type Bakeliet |

Zorgvuldig beheren

- Zorg voor een veilig beheer. Vermijd het beschadigen van het asbestmateriaal. Controleer de toestand jaarlijks op wijzigingen.
- Voer bijkomende staalname(s) uit.

- Eenvoudige handelingen: mag via doe-het-zelf of door werknemer(s) met opleidingsattest eenvoudige handelingen  
Deze toepassing mag volgens de huidige wetgeving worden verwijderd via eenvoudige handelingen. Aangezien deze toepassing echter eigendom is van de nutsvoorzieningsmaatschappij, mag deze uitsluitend worden verwijderd door hen of door een door hen aangestelde onderaannemer die beschikt over de nodige attesten en opleidingen. Daarom wordt hier verwezen naar de methode van een erkende verwijderaar, maar in feite dient dit via de nutsvoorzieningsmaatschappij te verlopen.

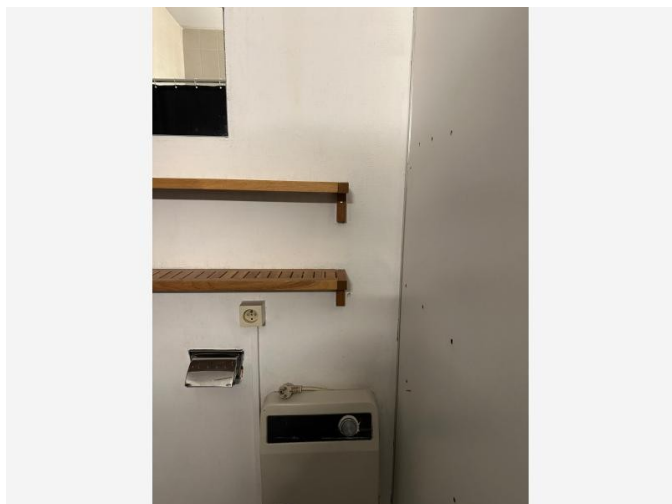
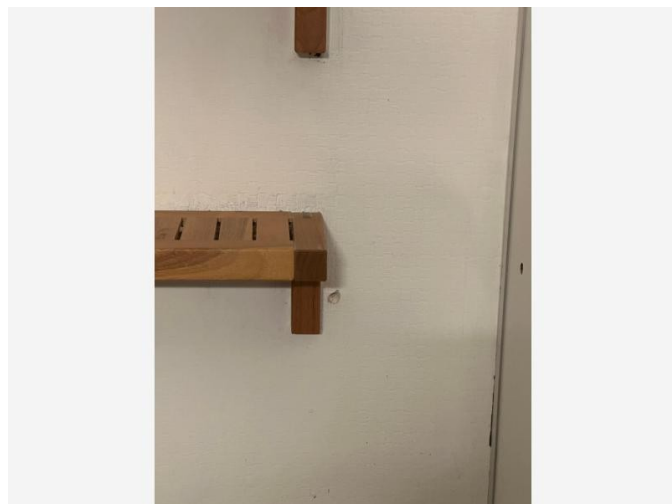
## Fiche 3: Pleisterwerk muren

Overzichtsfoto

Detailfoto

Geen asbest

| # | Type | Referentie | Resultaat |
|---|---|---|---|
| 3.1 | Mengmonster | SN01 | Geen asbest |

| Beschrijving | Pleisterwerk muren |
