# Asbestinventarisatetest

Brugsesteenweg 23, 9000 Gent

Attestnummer : 20241205-000083.000

Uitgegeven op : 05.12.2024

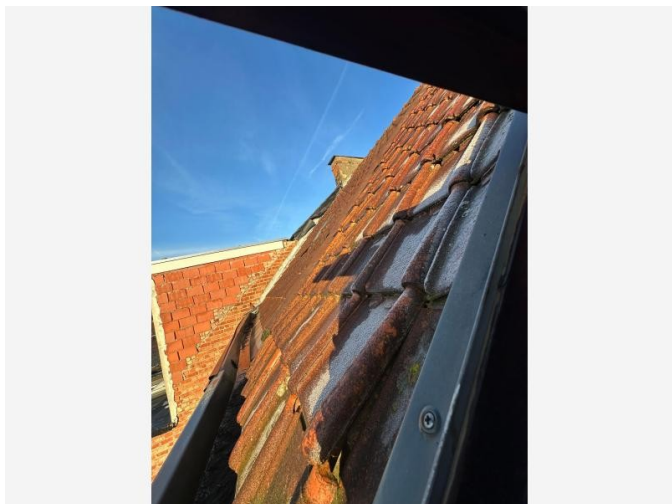
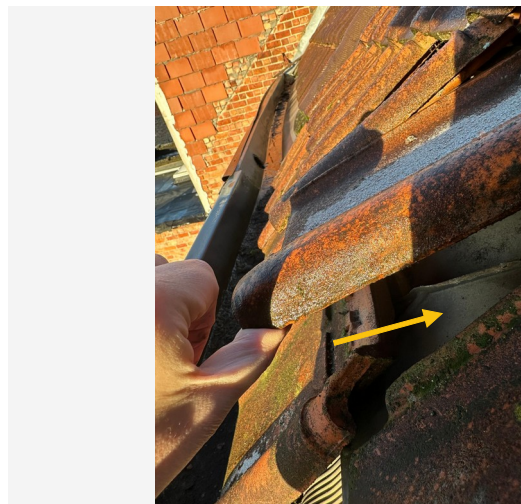
Overzichtsfoto

Detailfoto

Het asbestmateriaal valt onder de mijlpaal van 2040.

Wanneer we een dakpan optillen via het velux raam in de badkamer, zien we duidelijk dat er een onderdak aanwezig is. We kunnen hier echter geen staal van nemen dus indien hier zekerheid over gewenst is, zal een staal hier verder uitsluitsel over geven. We gaan er hier dus vanuit dat het onderdak asbestverdacht is.

| Eindbeoordeling materiaalrisico | Laag materiaalrisico en/of verlaagde kans op vezelvrijgave |

| Gebondenheid | Categorie 1: hechtgebonden in oorsprong |
| Asbestsoort (vezeltype) | Crocidoliet aanwezig |
| Asbestconcentratie | Laag (< 50%) |
| Afschermingsgraad van het gehele materiaal | Geheel of deels (ook) vrij aan de binnenlucht |
| Toestand van het materiaal | Onbeschadigd, niet verweerd |

| Asbestmateriaal | Plaat, paneel, tablet - Type Menuiserie |
| Opmerking | De oppervlakte is bij benadering aangezien we hier wel een grondoppervlakte hebben (7,8 x 4), maar geen helling/factor van het dak. |

- Zorg voor een veilig beheer. Vermijd het beschadigen van het asbestmateriaal. Controleer de toestand jaarlijks op wijzigingen.
- Zorg voor een veilig beheer en verwijder dit asbestmateriaal wanneer het bij werken eenvoudig bereikbaar wordt. Controleer de toestand jaarlijks op wijzigingen.

- Eenvoudige handelingen: mag via doe-het-zelf of door werknemer(s) met opleidingsattest eenvoudige handelingen  
Menuiserieplaten zijn een hechtgebonden toepassing, deze dienen voorzichtig te worden verwijderd zonder te breken/slijpen om vezelvrijgave te vermijden.

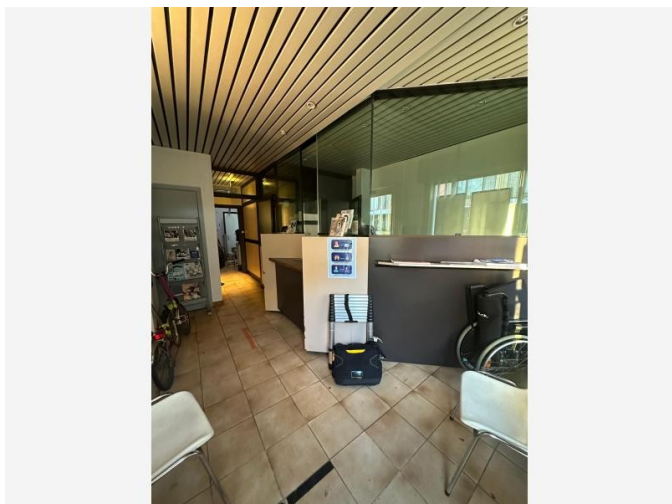
Vrije foto

De gebruikte tegellijm van tegels kan asbest bevatten, het betreft een niet-destructief onderzoek, daardoor kon deze niet visueel vastgesteld of bemonsterd worden

| (Asbest)materiaal | In-situ afwerkingslagen - Lijm laag |

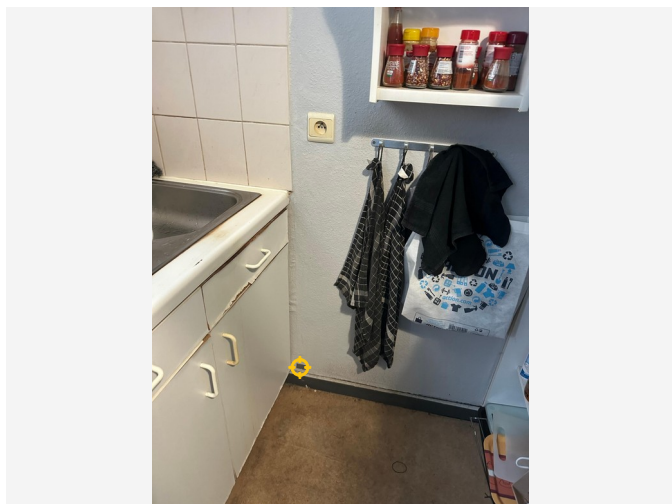
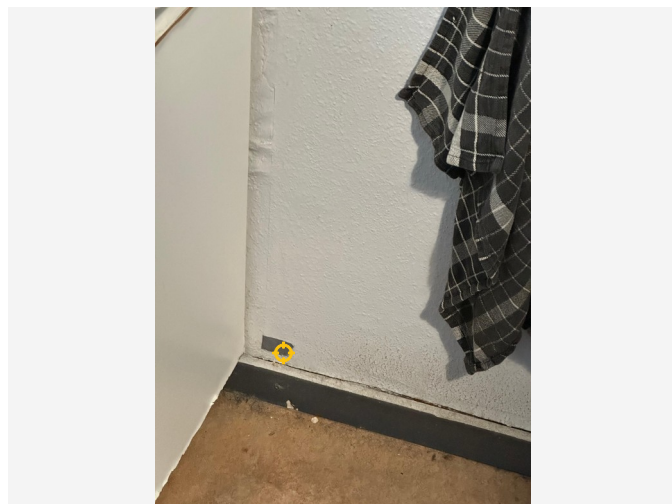
## Fiche 3: Pleister Muren

Geen asbest

| # | Type | Referentie | Resultaat |
|---|---|---|---|
| 3.1 | Mengmonster | 001 | Geen asbest |

| Opmerking | Er werd geen staal genomen van pleister plafond aangezien alle plafonds gyproc (1ste en 2de verdieping) of planchetten (gelijkvloers) zijn. |

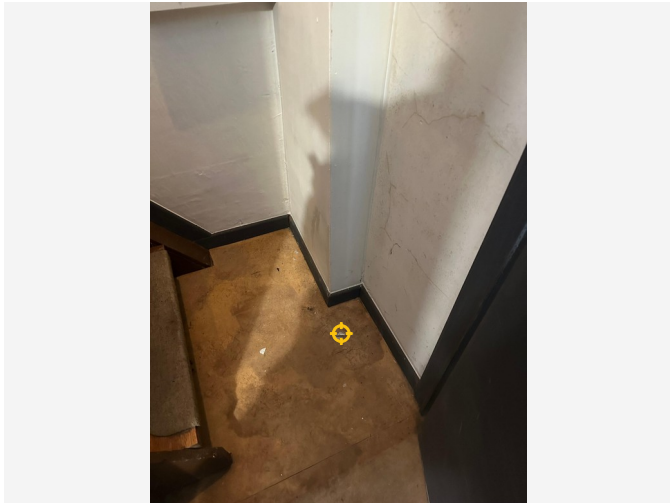
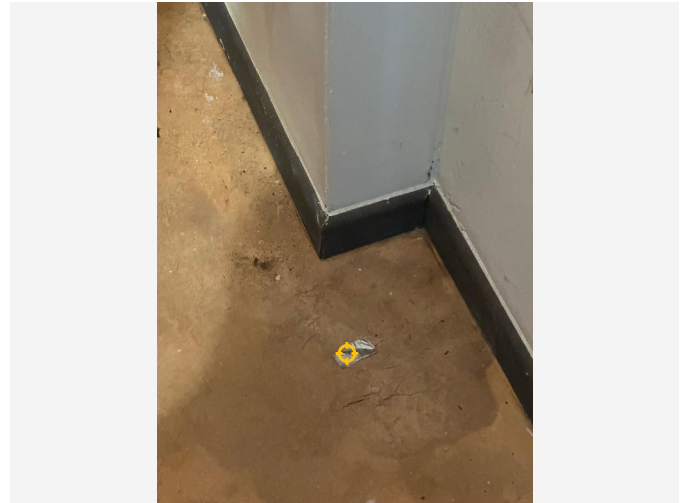
Geen asbest

| # | Type | Referentie | Resultaat |
|---|---|---|---|
| 4.1 | Puntmonster | 004 | Geen asbest |

| Beschrijving | Vinyl + lijm eerste en tweede verdieping |

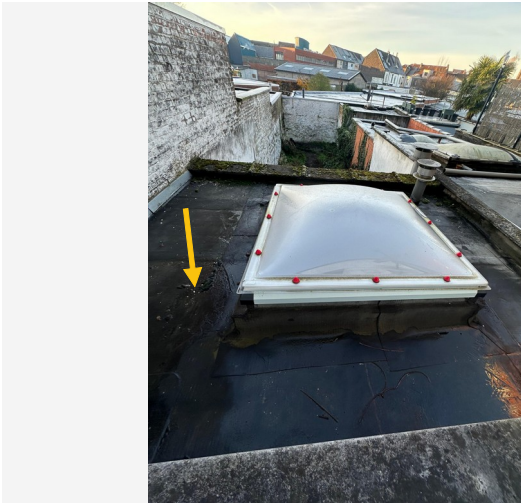
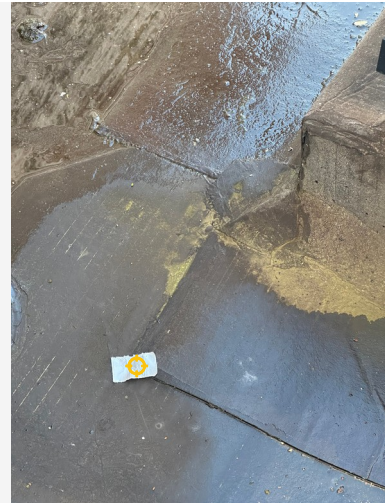
## Fiche 5: Roofing Plat dak boven berging

Geen asbest

| # | Type | Referentie | Resultaat |
|---|---|---|---|
| 5.1 | Puntmonster | 003 | Geen asbest |

| Opmerking | Er werd enkel een staal genomen van de bovenste laag van het plat dak. Onderliggende lagen kunnen niet verder bemonsterd worden wegens destructief. |
