# Asbestinventarisatattest

Visitatiestraat 96, 9040 Gent  
Gemeenschappelijke delen

Attestnummer : 20250612-000098.000

Uitgegeven op : 12.06.2025

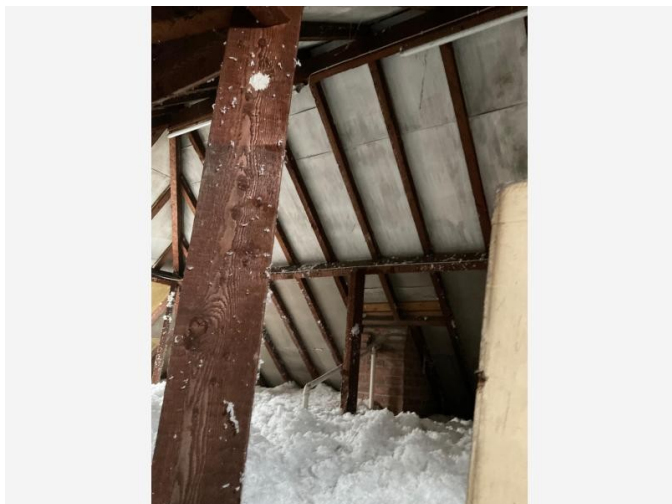
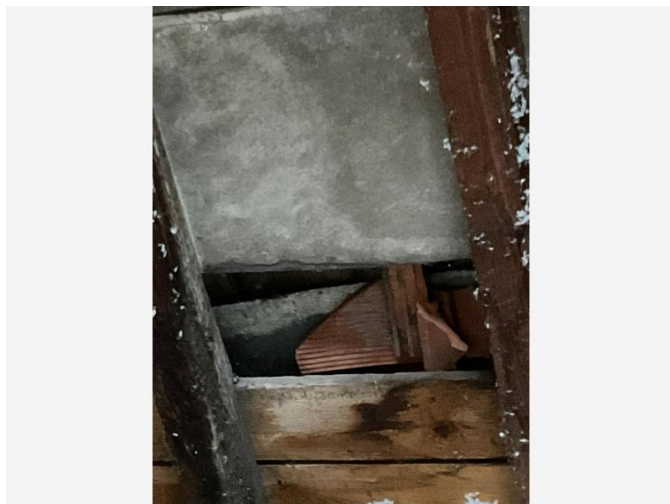
Overzichtsfoto

Detailfoto

| Eindbeoordeling materiaalrisico | Verhoogd materiaalrisico en/of verhoogde kans op vezelvrijgave |

| Asbestsoort (vezeltype) | Crocidoliet aanwezig |
| Afschermingsgraad van het gehele materiaal | Geheel of deels (ook) vrij aan de binnenlucht |
| Toestand van het materiaal | Licht beschadigd, licht verweerd. Intact calciumsilicaatmateriaal of categorie III 'gebondenheid' |

| Beschrijving | Menuiserite onderdakplaten |

Verwijderen

- Zorg voor een veilig beheer. Vermijd het beschadigen van het asbestmateriaal. Controleer de toestand jaarlijks op wijzigingen.

- Eenvoudige handelingen: mag via doe-het-zelf of door werknemer(s) met opleidingsattest eenvoudige handelingen  
Advies/Enkel door werknemers met opleidingsattest eenvoudige handelingen.

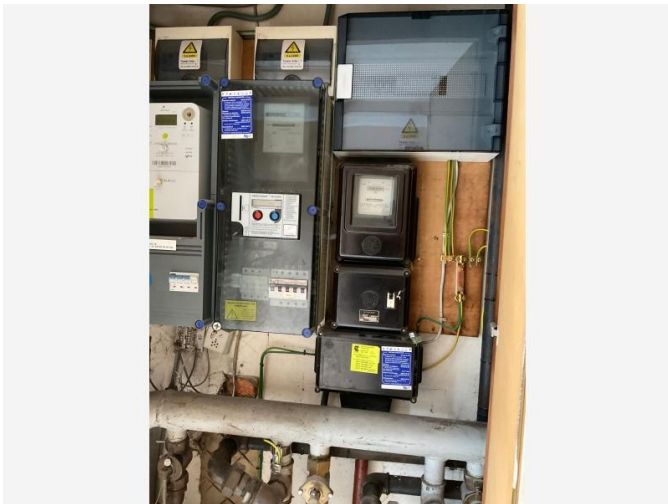
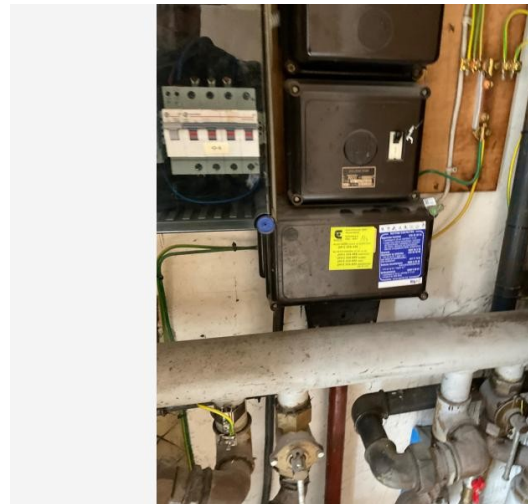
Overzichtsfoto

Detailfoto

| Eindbeoordeling materiaalrisico | Laag materiaalrisico en/of verlaagde kans op vezelvrijgave |

| Asbestsoort (vezeltype) | Crocidoliet aanwezig |
| Toestand van het materiaal | Onbeschadigd, niet verweerd |

| Beschrijving | Bakeliet tellerkast |

Zorgvuldig beheren

- Zorg voor een veilig beheer. Vermijd het beschadigen van het asbestmateriaal. Controleer de toestand jaarlijks op wijzigingen.
- Voer bijkomende staalname(s) uit.

- Eenvoudige handelingen: mag via doe-het-zelf of door werknemer(s) met opleidingsattest eenvoudige handelingen  
Deze toepassing mag volgens de huidige wetgeving worden verwijderd via eenvoudige handelingen. Aangezien deze toepassing echter eigendom is van de nutsvoorzieningsmaatschappij, mag deze uitsluitend worden verwijderd door hen of door een door hen aangestelde onderaannemer die beschikt over de nodige attesten en opleidingen. Daarom wordt hier verwezen naar de methode van een erkende verwijderaar, maar in feite dient dit via de nutsvoorzieningsmaatschappij te verlopen.

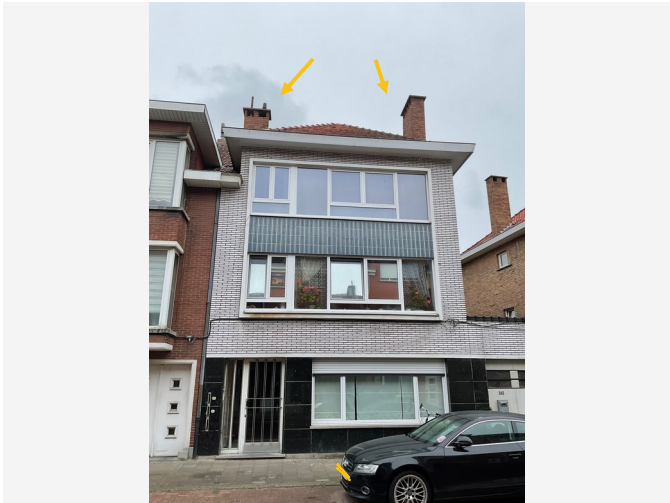
Situeringfoto

**Reden:** Het te onderzoeken materiaal situeert zich hoger dan 3,50 m te rekenen vanaf een veilige ondergrond

**Uitleg van de asbestdeskundige:** Het rookgaskanaal is niet beoordeeld. Aan de binnenzijde is de kachel aangesloten. Aan de buitenzijde is het hoger dan 3,5 meter om de schoorsteen te inspecteren. Het is niet zichtbaar of er een asbestverdacht rookgaskanaal aanwezig is in de schoorsteen. Conform ons inspectieprotocol mogen wij een beperking inroepen voor hoogtes hoger dan 3,5 m. Indien men dit wil laten onderzoeken, dient er een nieuwe afspraak gemaakt te worden en moet er een hoogtewerker voorzien worden, evenals iemand die bevoegd is om deze te bedienen en eventueel een techniek die de al dan niet aanwezige schouwwhoed kan afnemen en weer terugplaatsen.

| (Asbest)materiaal | Rookgaskanaal |
| Karakterisatie | Asbest (verdacht) |

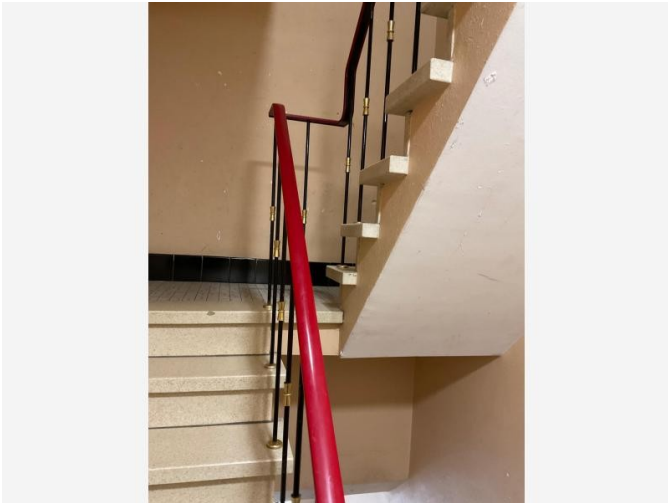
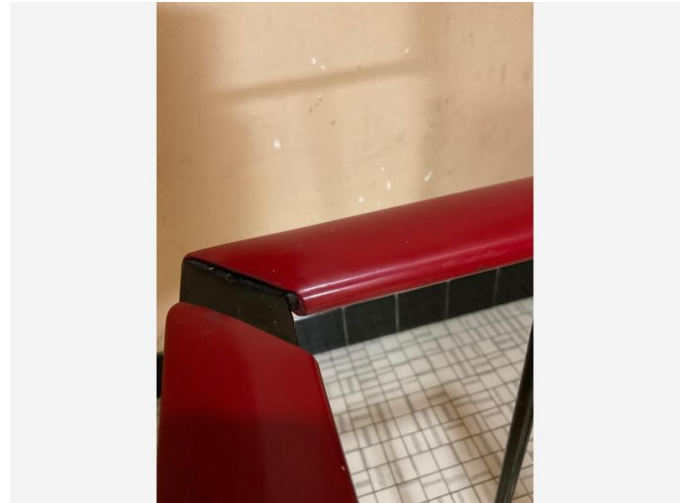
## Fiche 5: Trappenleuning

Overzichtsfoto

Detailfoto

Geen asbest

| # | Type | Referentie | Resultaat |
|---|---|---|---|
| 5.1 | Puntmonster | 240525P2TRL | Geen asbest |

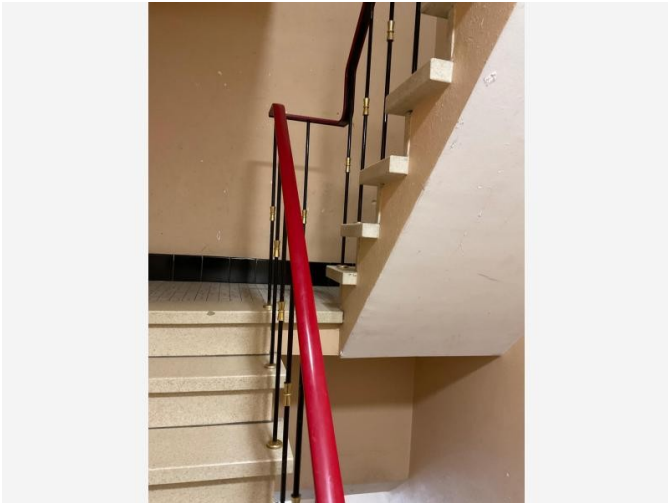
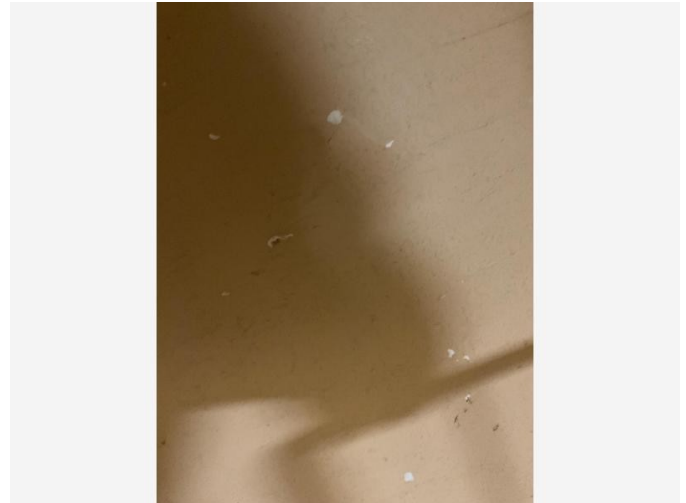
## Fiche 6: Pleisterwerk Trappenhal

Overzichtsfoto

Detailfoto

Geen asbest

| # | Type | Referentie | Resultaat |
|---|---|---|---|
| 6.1 | Mengmonster | 240525P2TR | Geen asbest |
