# Asbestinventarisatetest

Francisco Ferrerlaan 118, 9000 Gent

Attestnummer : 20250701-000424.000

Uitgegeven op : 01.07.2025

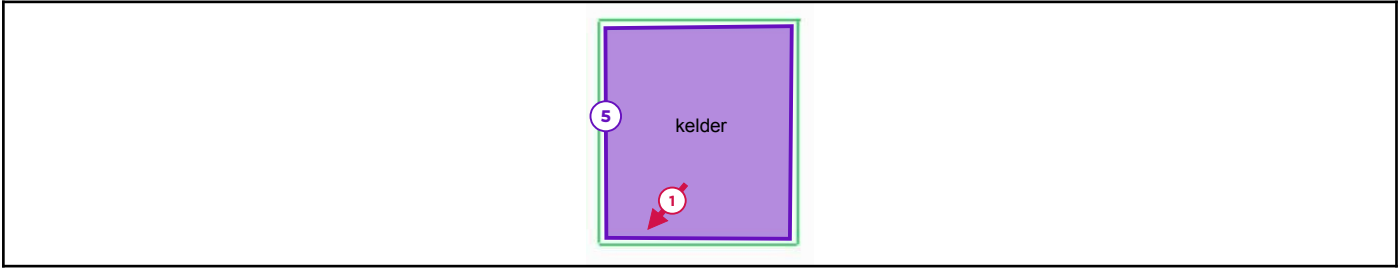
# Plan 1.1: Kelder

| Beschrijving | Type | Actie |
|---|---|---|
| 1. Rookgaskanaal kelder | Asbestmateriaal | Dringend verwijderen |

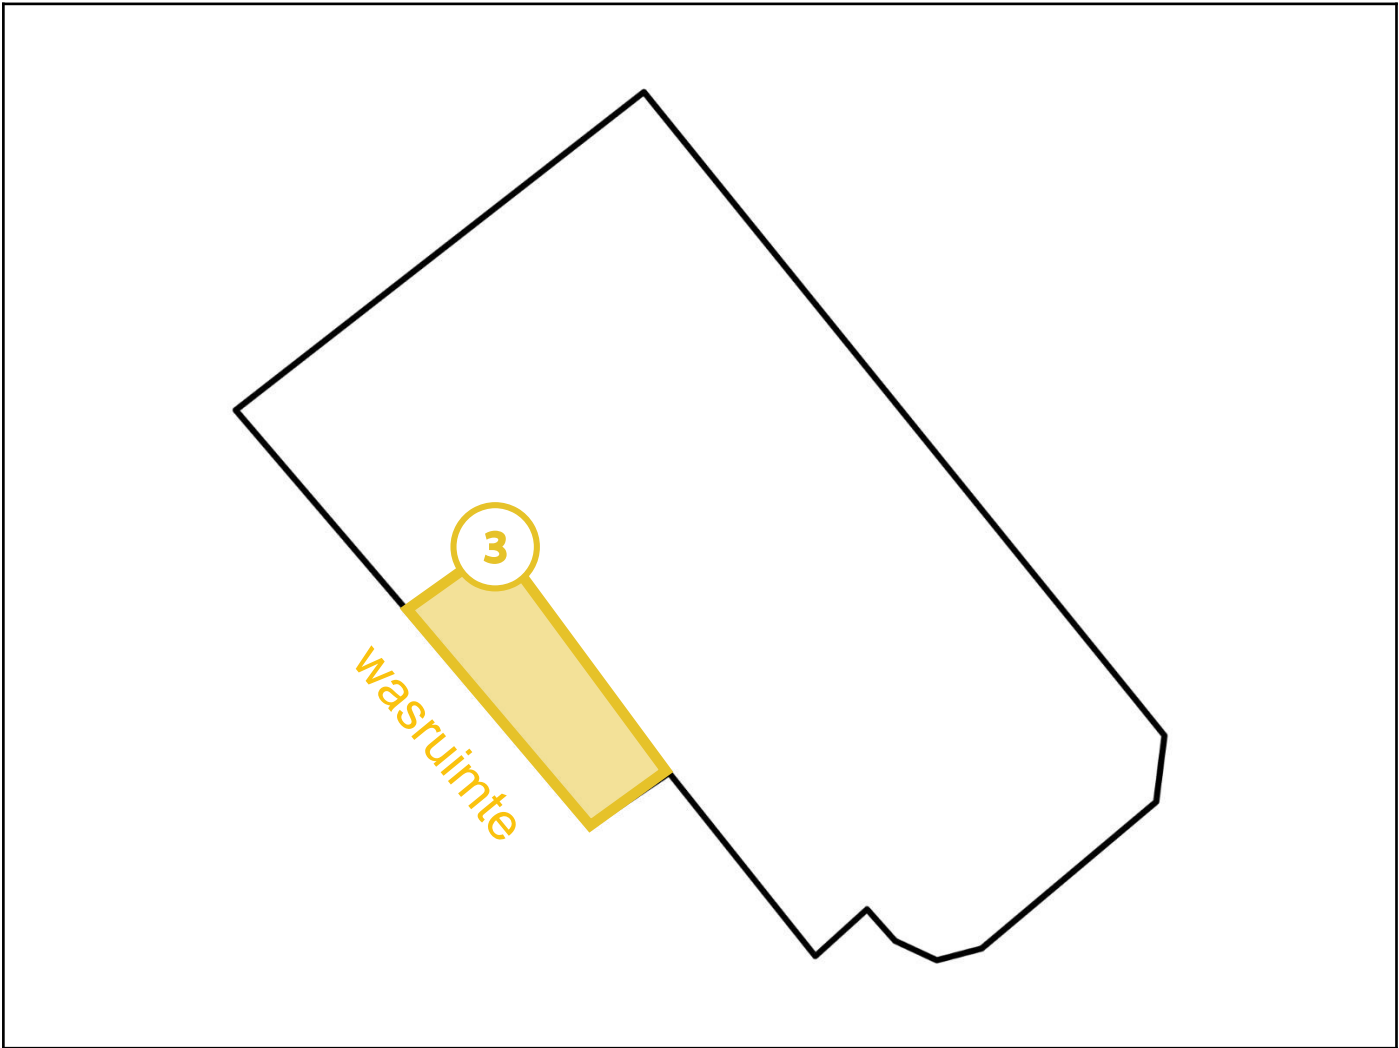
# Plan 1.6: Woning plan bovenaanzicht

| Beschrijving | Type | Actie |
|---|---|---|
| 3. Onderdak type menuiserie | Asbestmateriaal | Zorgvuldig beheren |

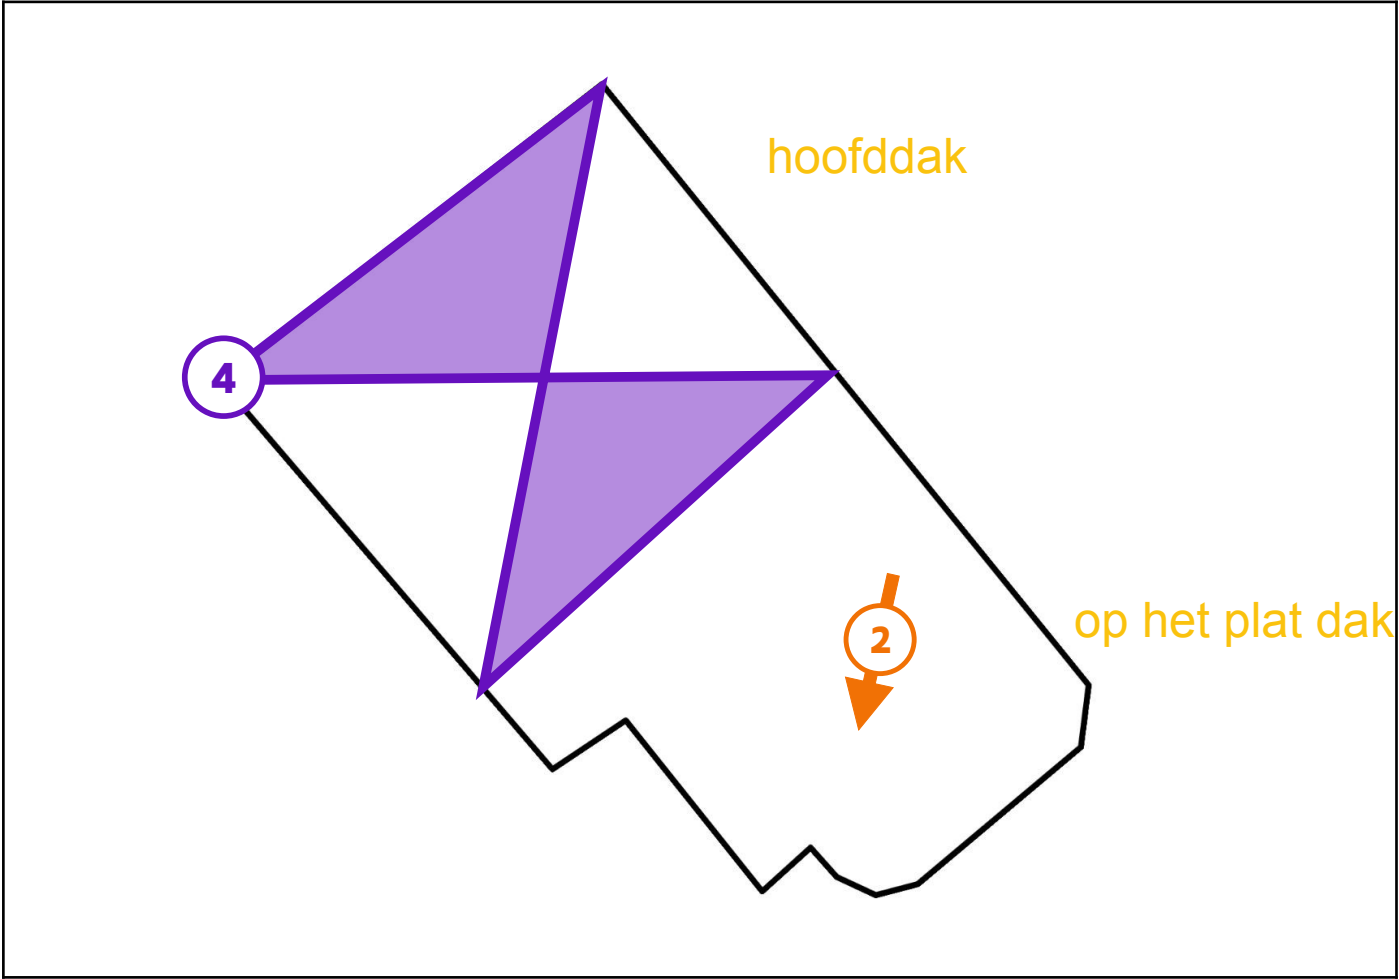
# Plan 1.7: Woning plan bovenaanzicht

| Beschrijving | Type | Actie |
|---|---|---|
| 2. Rookgaskanaal in asbest cement | Asbestmateriaal | Verwijderen |

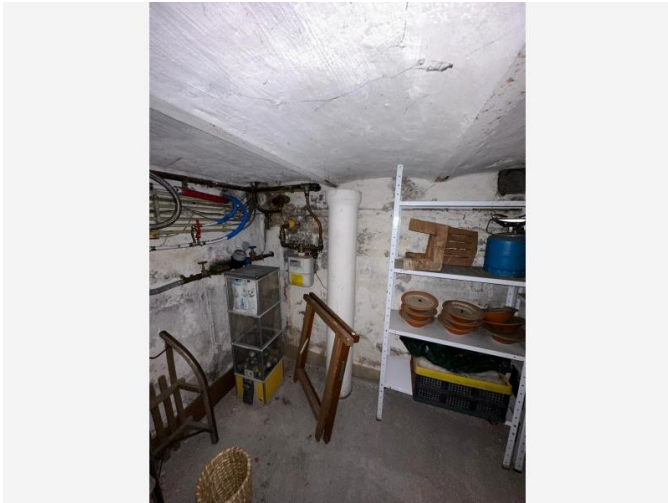
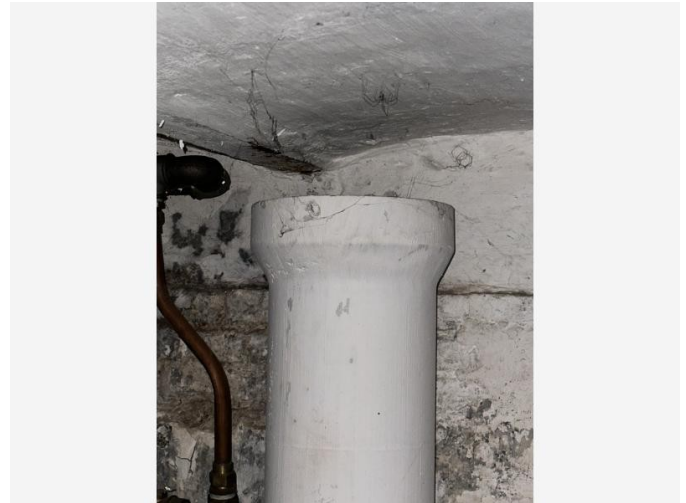
| Beschrijving | Rookgaskanaal kelder |
| Aanwezige resten | In de kelder werd een gedemonteerde cementbuis aangetroffen die asbestverdacht is en mogelijks nader onderzoek vereist. |

**Dringend verwijderen**

- Verwijder het asbestafval.
- Voer bijkomende staalname(s) uit.

- Eenvoudige handelingen: mag via doe-het-zelf of door werknemer(s) met opleidingsattest eenvoudige handelingen  
De vastgestelde asbesttoepassingen komen in aanmerking voor verwijdering via eenvoudige handelingen. Dit mag uitgevoerd worden door:
  - een particulier in eigen woning (doe-het-zelf), of
  - een werknemer van een aannemer met een geldig attest van opleiding eenvoudige handelingen, conform de Codex Welzijn op het Werk, Boek VI, Titel 3.

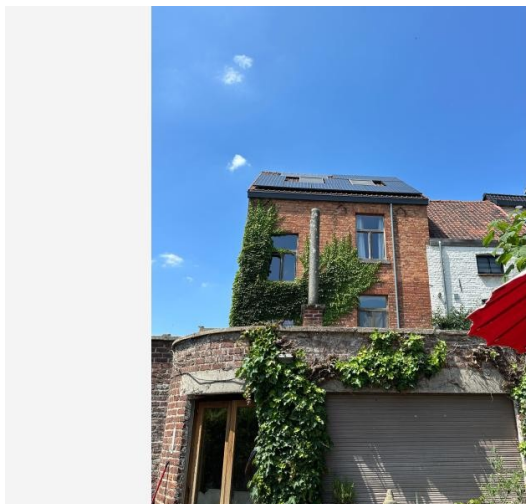
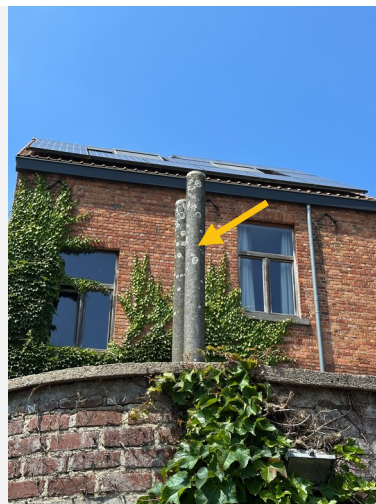
Dit type buis bevat meestal asbest.

Vermoedelijk loopt de buis door in een kanaal in de gemetste schouw, dit vereist specifieke bijkomende maatregelen en voldoende expertise om deze buis correct te verwijderen zonder de buis stuk te maken. Bij het verwijderen kan stof voorkomen.

| Eindbeoordeling materiaalarisico | Verhoogd materiaalarisico en/of verhoogde kans op vezelvrijgave |

| Toestand van het materiaal | Matig beschadigd, matig verweerd |

| Beschrijving | Rookgaskanaal in asbest cement |

Verwijderen

- Zorg voor een veilig beheer. Vermijd het beschadigen van het asbestmateriaal. Controleer de toestand jaarlijks op wijzigingen.
- Voer bijkomende staalname(s) uit.

- Eenvoudige handelingen: enkel door erkend asbestverwijderaar  
Er werd geen staal genomen van het materiaal, dit met kans op breuk - schade.

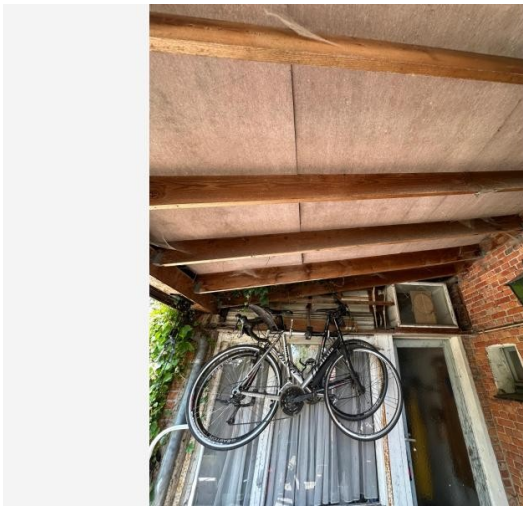
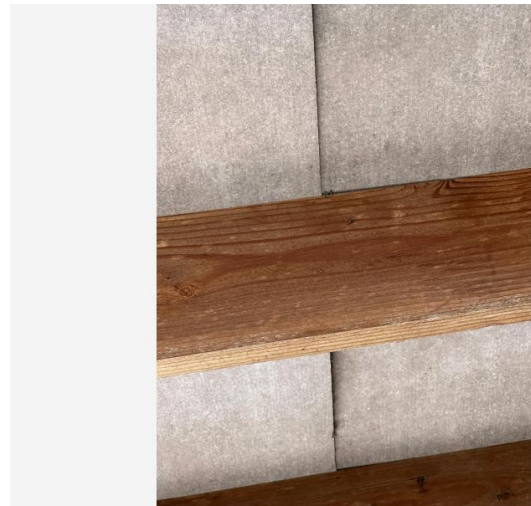
| Eindbeoordeling materiaalisico | Laag materiaalisico en/of verlaagde kans op vezelvrijgave |

| Toestand van het materiaal | Licht beschadigd, licht verweerd. Intact calciumsilicaatmateriaal of categorie III 'gebondenheid' |

| Beschrijving | Onderdak type menuiserite |

Zorgvuldig beheren

- Zorg voor een veilig beheer en verwijder dit asbestmateriaal wanneer het bij werken eenvoudig bereikbaar wordt. Controleer de toestand jaarlijks op wijzigingen.
- Voer bijkomende staalname(s) uit.

- Eenvoudige handelingen: mag via doe-het-zelf of door werknemer(s) met opleidingsattest eenvoudige handelingen  
De vastgestelde asbesttoepassingen komen in aanmerking voor verwijdering via eenvoudige handelingen. Dit mag uitgevoerd worden door:
    - een particulier in eigen woning (doe-het-zelf), of
    - een werknemer van een aannemer met een geldig attest van opleiding eenvoudige handelingen, conform de Codex Welzijn op het Werk, Boek VI, Titel 3.
- Bij de uitvoering moeten de officiële richtlijnen van de FOD WASO strikt worden nageleefd. Deze zijn raadpleegbaar via de website:

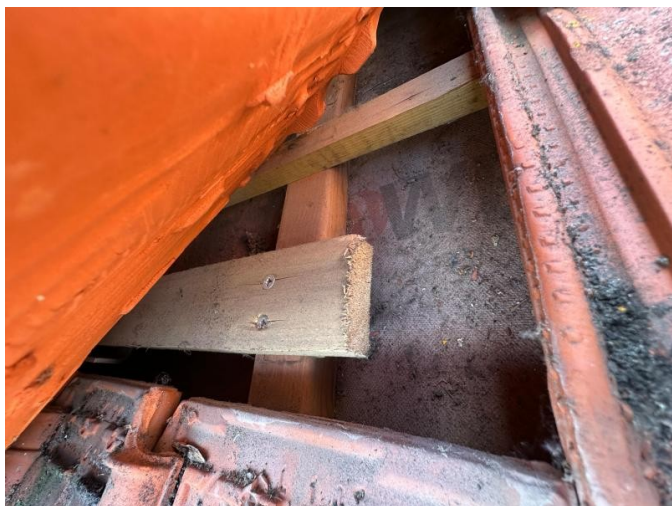
Tijdens het onderzoek en de controle van het onderdak hebben we vastgesteld dat het uit een niet-asbestverdacht doek/zeil bestaat.

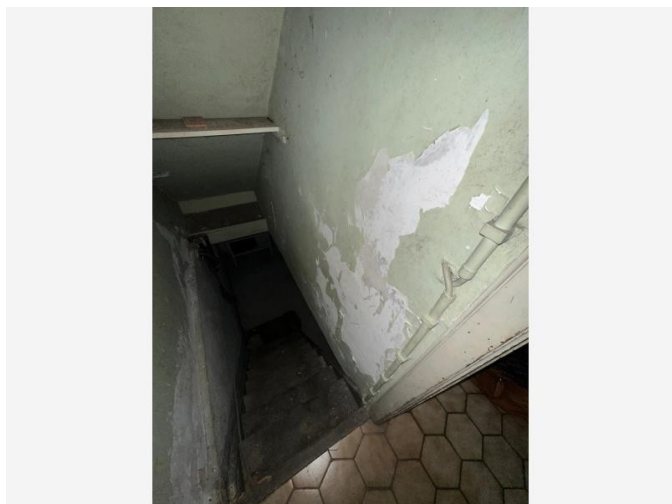
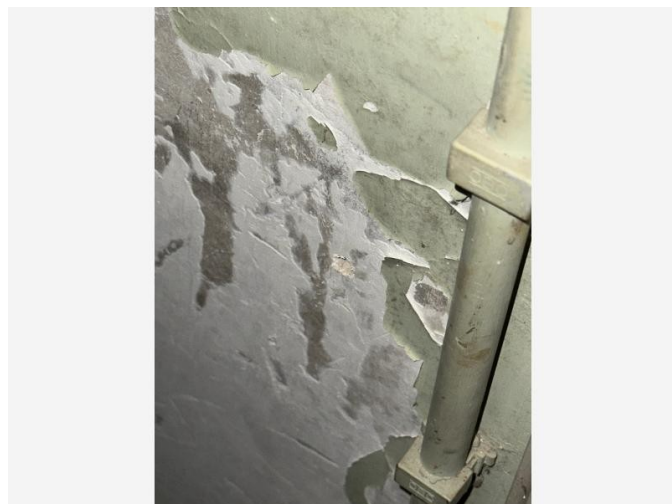
## Fiche 6: Pleisterwerk muren

Geen asbest

| # | Type | Referentie | Resultaat |
|---|---|---|---|
| 6.1 | Mengmonster | SN01 | Geen asbest |
