# Asbestinventarisatetest

Wespstraat 51, 9000 Gent

Attestnummer : 20260217-000253.000

**Asbestveilig** (maar niet asbestvrij)

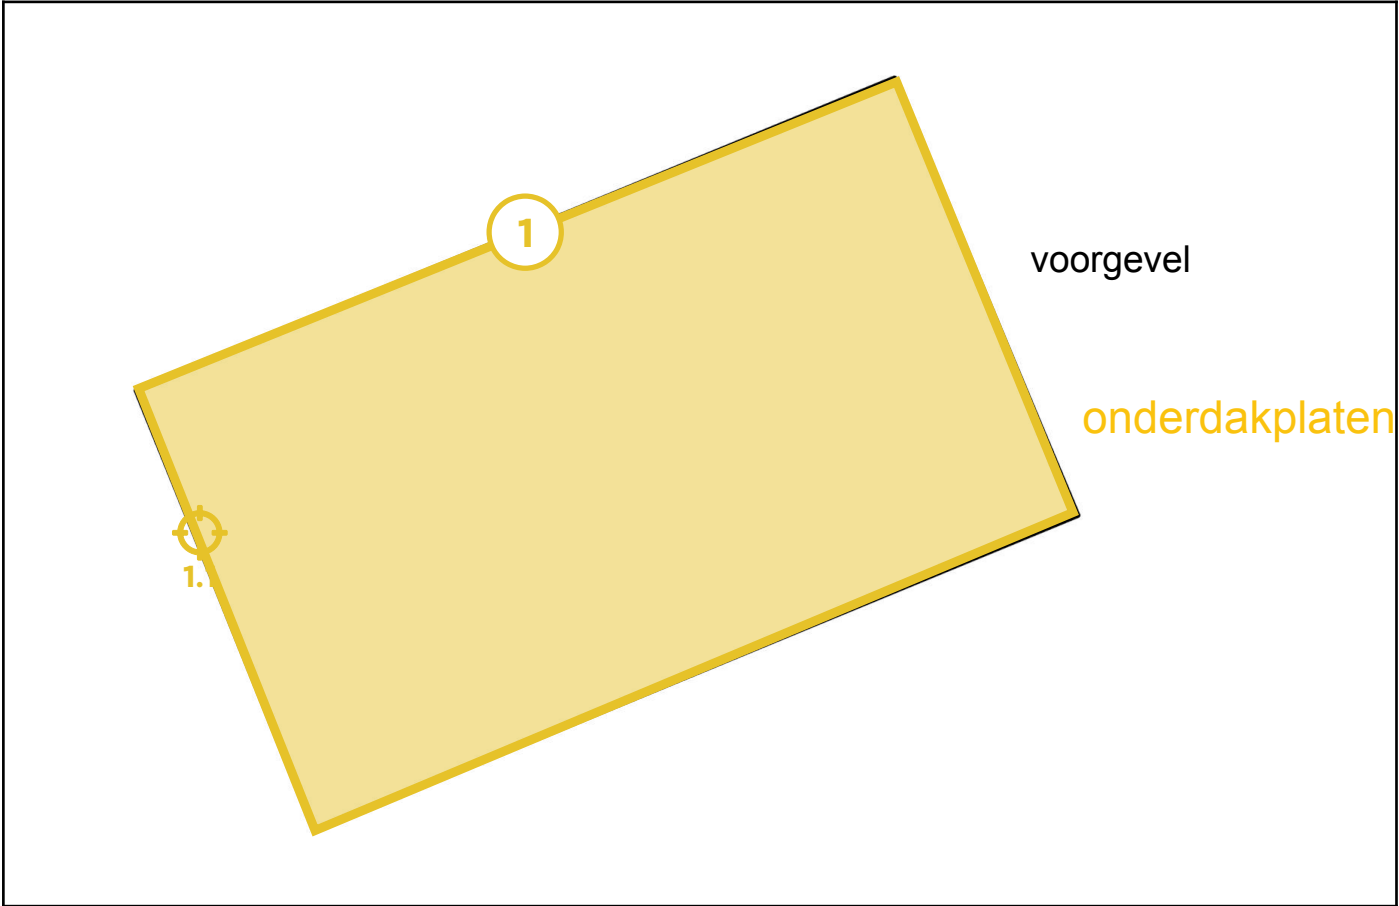
# Plan 1.4: Woning plan bovenaanzicht

| Beschrijving | Type | Actie |
|---|---|---|
| 1. Onderdak (type Menuiserite) | Asbestmateriaal | Zorgvuldig beheren |
| 1.1 Code: SN02 | Puntmonster | - |

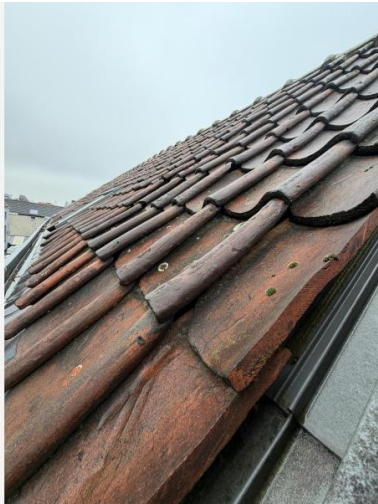
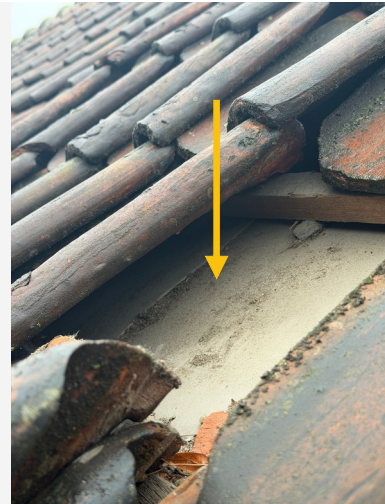
| Fiche 1: Onderdak (type Menuiserite)..... | 12 |

Het asbestmateriaal valt onder de mijlpaal van 2040.

| Eindbeoordeling materiaalarisico | Laag materiaalarisico en/of verlaagde kans op vezelvrijgave |

| Gebondenheid | Categorie 1: hechtgebonden in oorsprong |
| Asbestsoort (vezeltype) | Alleen chrysotiel |
| Asbestconcentratie | Laag (< 50%) |
| Afschermingsgraad van het gehele materiaal | Geheel of deels vrij aan de buitenlucht |
| Toestand van het materiaal | Licht beschadigd, licht verweerd. Intact calciumsilicaatmateriaal of categorie III 'gebondenheid' |

| # | Type | Referentie | Resultaat |
|---|---|---|---|
| 1.1 | Puntmonster | SN02 | Chrysotiel |

| Beschrijving | Onderdak (type Menuiserite) |
| Asbestmateriaal | Plaat, paneel, tablet - Type Menuiserite |
| Hoeveelheid (oppervlakte - dikte - aantal) | <ul style="list-style-type: none"><li>• 40,00 m<sup>2</sup> - 0,50 cm - 1 stuk</li></ul> |

Zorgvuldig beheren

- Zorg voor een veilig beheer. Vermijd het beschadigen van het asbestmateriaal. Controleer de toestand jaarlijks op wijzigingen.

- Eenvoudige handelingen: mag via doe-het-zelf of door werknemer(s) met opleidingsattest eenvoudige handelingen  
Deze toepassing mag door een aannemer die over een opleidingsattest eenvoudige handelingen beschikt of door een particulier (doe-het-zelf), verwijderd worden indien er geen verhoogd risico op vrijgave van asbestvezels (max. concentratie 0,01 vezels/cm<sup>3</sup> - CODEX Art. VI.3-54) ontstaat en de toepassing voorafgaand wordt gefixeerd/bevochtigd. De individuele elementen moeten zonder machinale werktuigen (boormachine, slijpschijf, hogedrukreiniger, etc.) en zonder breken of gooien een voor een losgemaakt worden en dubbel en luchtdicht verpakt afgevoerd worden naar een erkend afvalpunt (recyclagepark). Daar moeten ze voorzichtig in de container voor asbestafval worden gelegd. Op het recyclagepark worden uitsluitend hechtgebonden asbestmaterialen aanvaard. Niet-hechtgebonden asbestmaterialen kunnen enkel bij een erkend asbestverwijderaar of asbestafvalverwerker worden aangeboden.
