Asbestinventarisatetest

Broek 63, 9860 Oosterzele

Attestnummer : 20260413-000228.001

Uitgegeven op : 20.04.2026

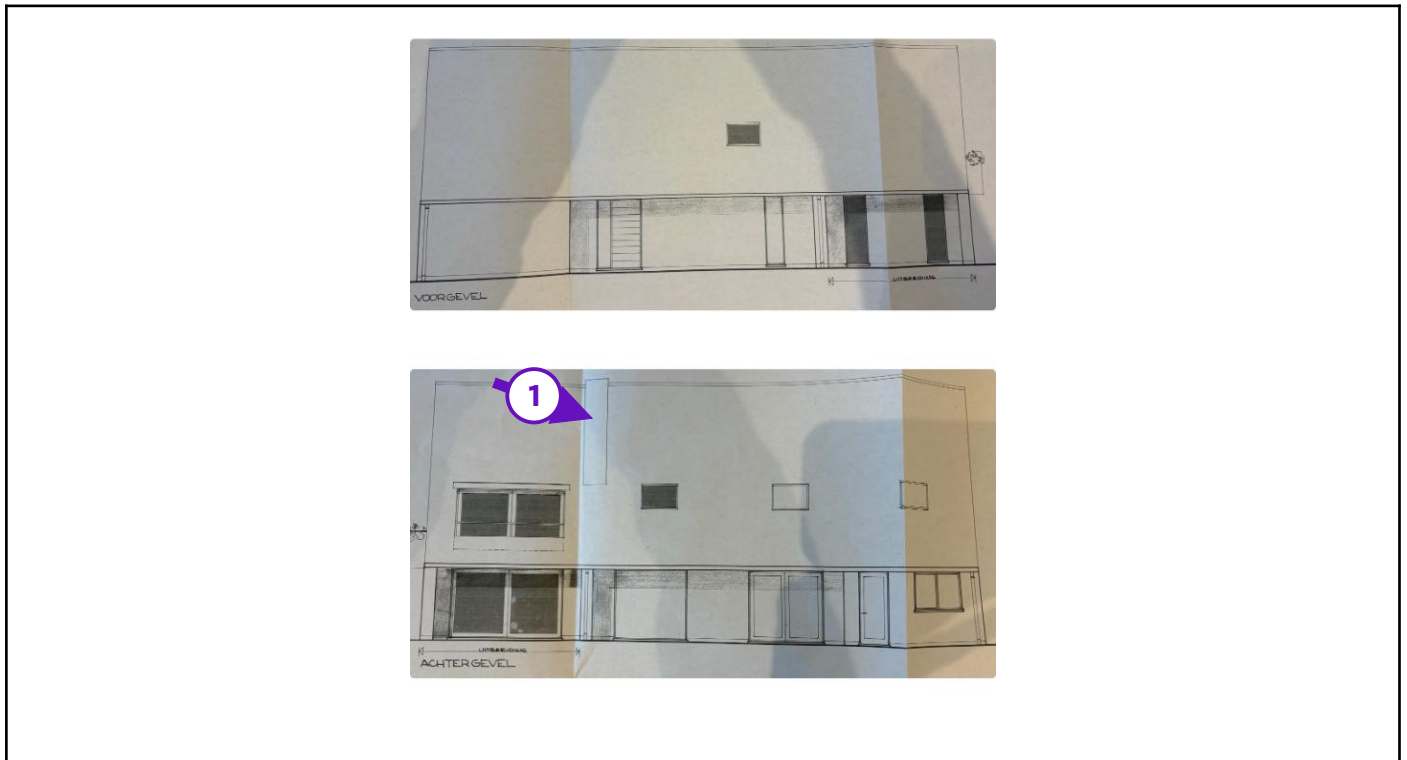
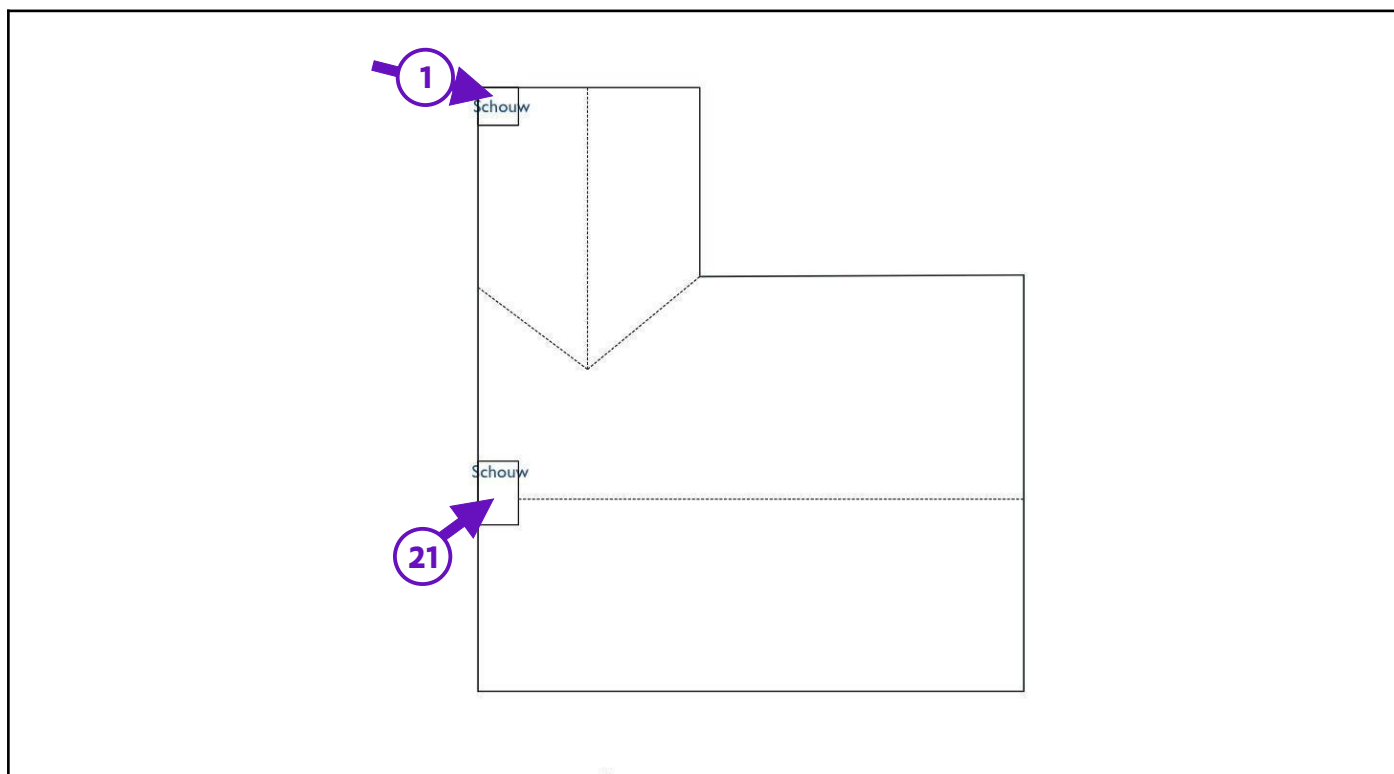
Plan 1.16: Dakplan woning (schouw))

Beschrijving	Type	Actie
1. Schouw	Beperking	-

Uitleg van de asbestdeskundige: De schouw bevat binnenin mogelijk een asbestcement rookgaskanaal. Laat dit onderzoeken bij eventuele werken.

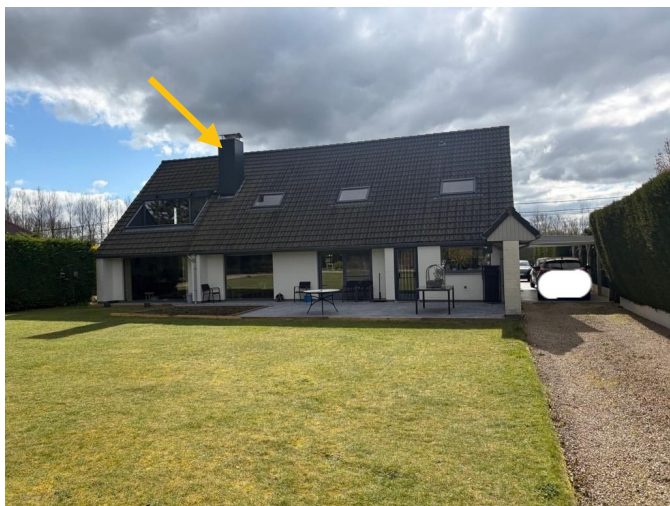
Tijdelijke beperking

Reden: Het te onderzoeken materiaal situeert zich hoger dan 3,50 m te rekenen vanaf een veilige ondergrond

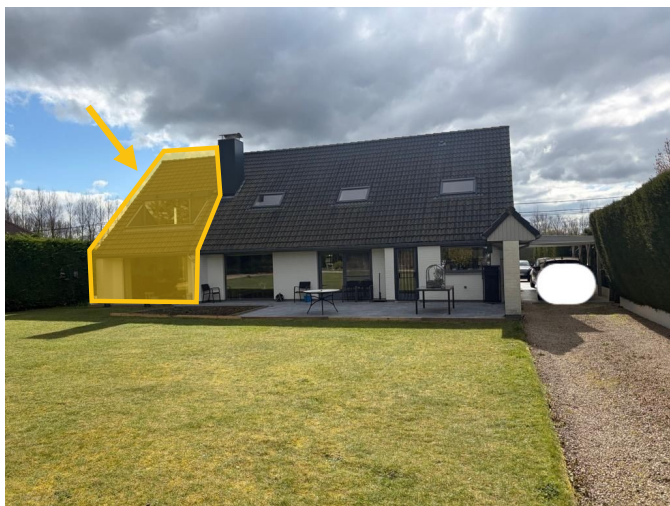
Uitgesloten van inspectie

Bouwjaar: 2004

Constructies gebouwd vanaf 2001 moeten niet onderzocht worden

Opmerking	aan de rechterzijde van de woning is een uitbreiding aangebouwd in 2004 (bureel op +0, Slaapkamer op +1)
-----------	--

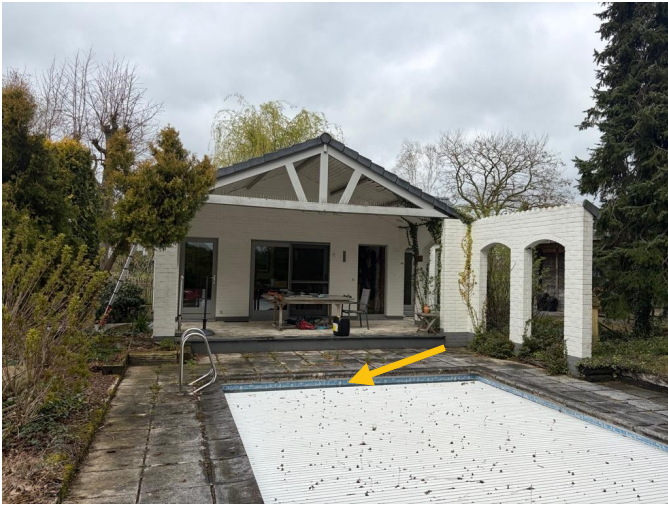
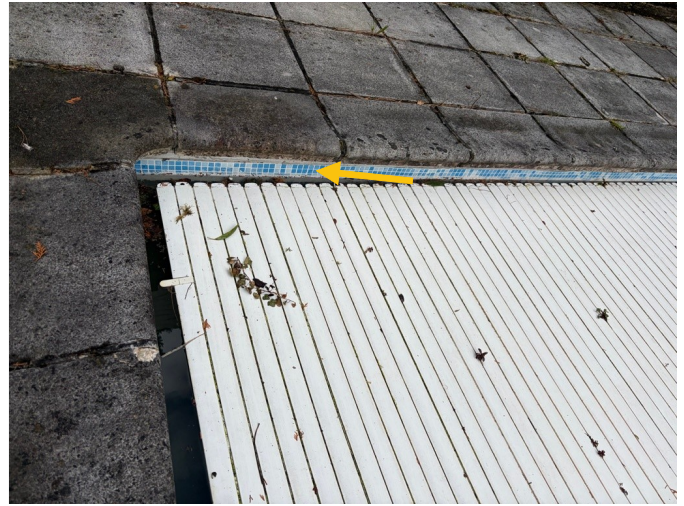
De wanden en bodem van het zwembad zijn afgewerkt met een niet asbestverdachte liner (geen mozaïektegels). Onder- of achterliggende toepassingen behoren niet tot dit niet destructief onderzoek. Bij werken dienen deze alsnog onderzocht te worden

Basis voor advies	De asbestdeskundige beoordeelt het materiaal als niet-asbestverdacht.
--------------------------	---

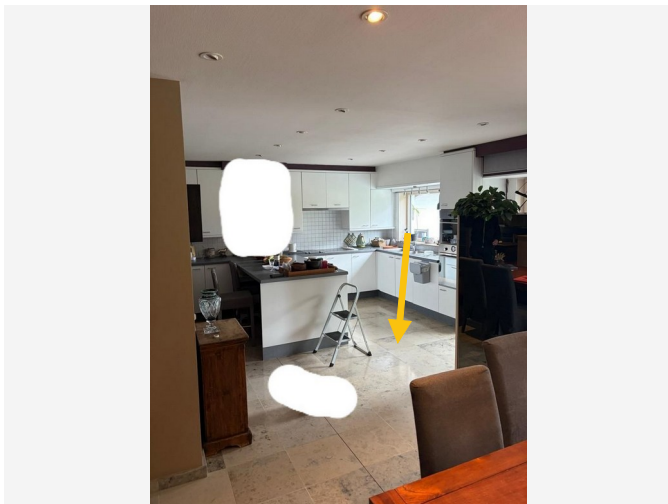
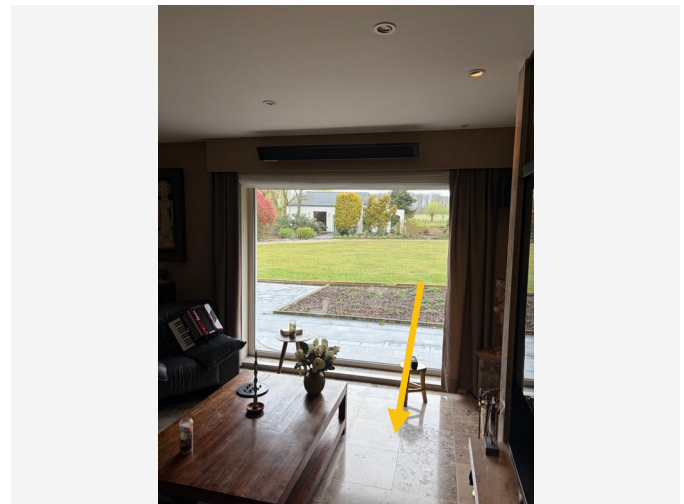
Visuele inspectie van de vloeren wijst op niet asbestverdachte toepassing (vloertegels, marmer en houten vloeren op eerste en tweede verdieping). Mogelijks asbestverdachte niet waarneembare toepassingen kunnen bij niet-destructief onderzoek niet onderzocht worden. Bij werken dient verder onderzoek uitgevoerd te worden.

Basis voor advies	De asbestdeskundige beoordeelt het materiaal als niet-asbestverdacht.
--------------------------	---

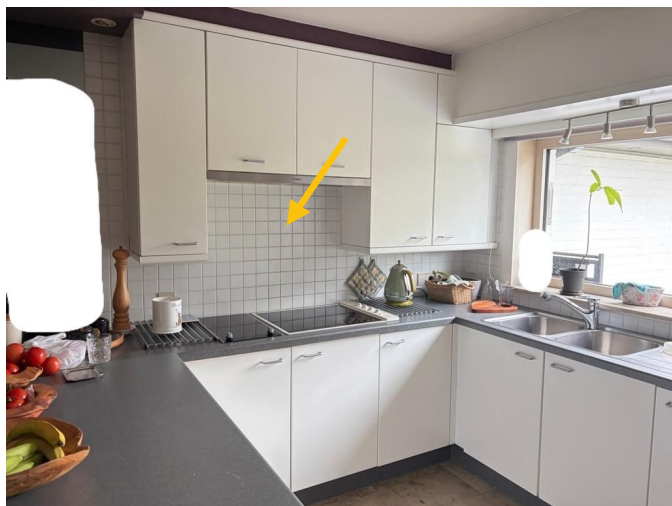
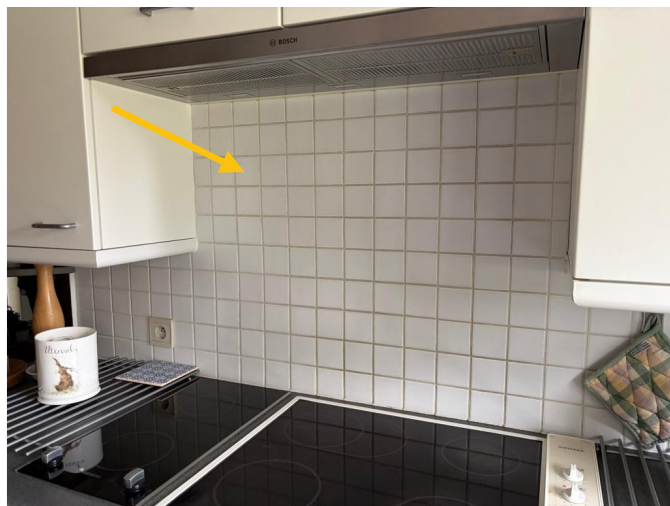
Binnenwanden en/of plafonds afgewerkt met een intacte laag faiencetegels of marmer, zonder zichtbare beschadigingen. Inspectie van de onderliggende lijmlaag is niet mogelijk zonder uitbreiding naar een destructief onderzoek.

Basis voor advies	Beoordeling op basis van expertise, zonder een vaststelling door de asbestdeskundige.
-------------------	---

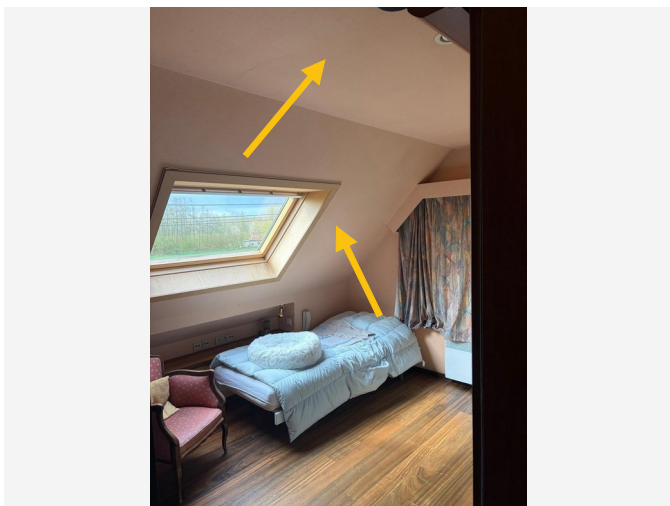
De afsmeerlaag aan de voegen van gipskartonplaten zijn mogelijk asbesthoudend. Omdat de voegen moeilijk waarneembaar zijn (gipskartonplaten zijn doorgaans geschilderd of behangen), valt dit niet onder de noemer van een 'niet-destructief' onderzoek. Aanwezig aan schuine wanden en plafonds op +1 van de woning + alle plafonds van poolhouse (uitzondering stookplaats waar er geen afsmeerlaag vastgesteld is van de gipskartonplaten)

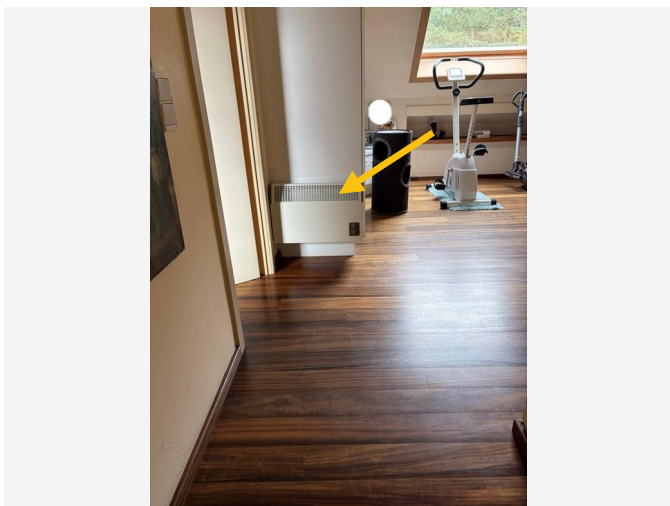
de woning wordt verwarmd aan de hand van warmtepomp en bijkomende elektrische verwarmingselementen. Deze laatste kunnen mogelijk asbestverdachte toepassingen bevatten, dewelke in dit niet destructief onderzoek niet kunnen worden onderzocht. Bij werken, onderhoud of vervanging dienen deze verder onderzocht te worden.

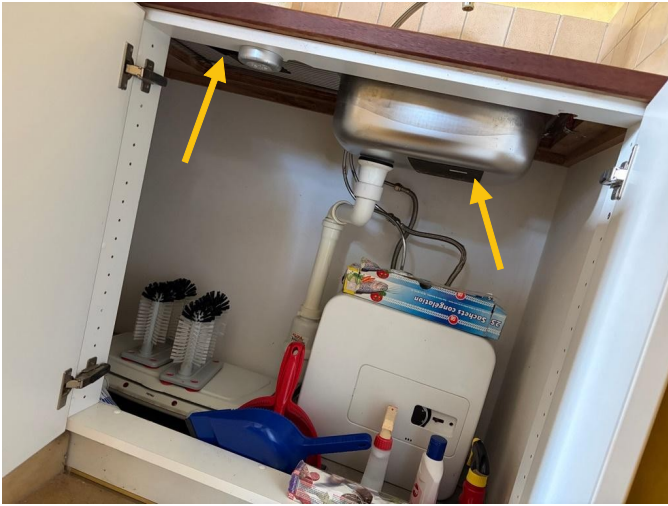
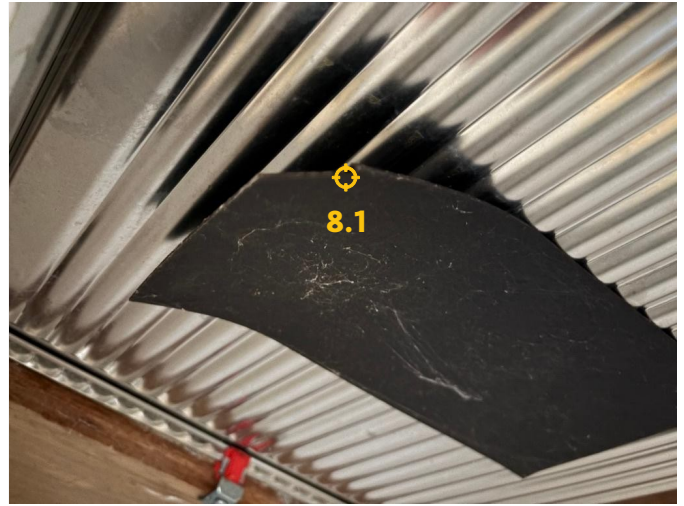
Fiche 8: Poolhouse: Anti-dreun

Geen asbest

#	Type	Referentie	Resultaat
8.1	Puntmonster	T0 0204/2	Geen asbest

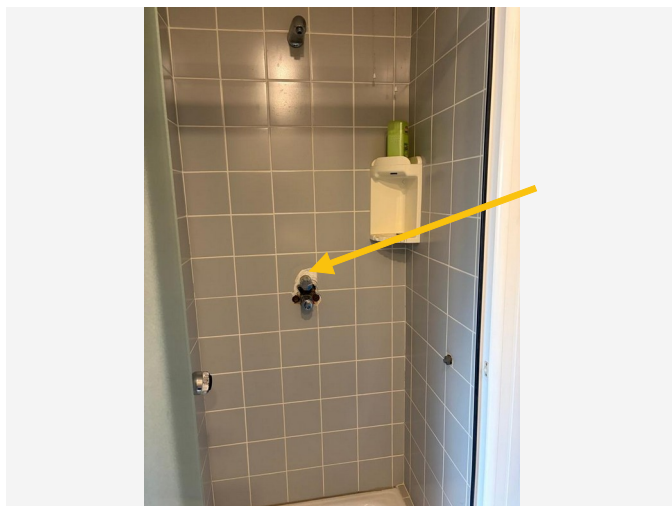
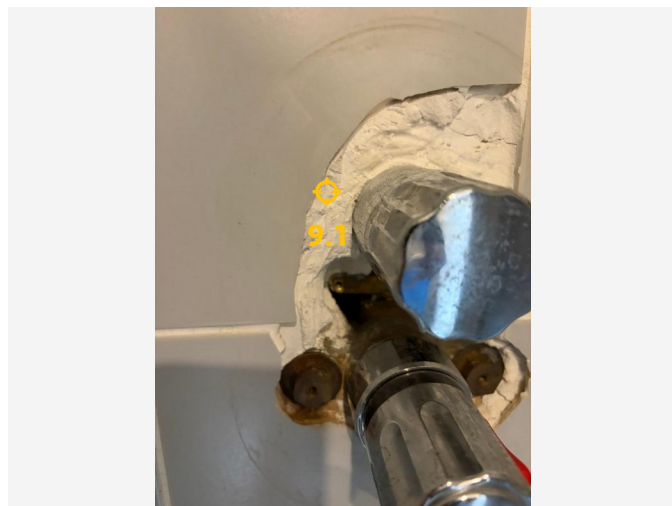
Geen asbest

#	Type	Referentie	Resultaat
9.1	Mengmonster	TO 0204/7	Geen asbest

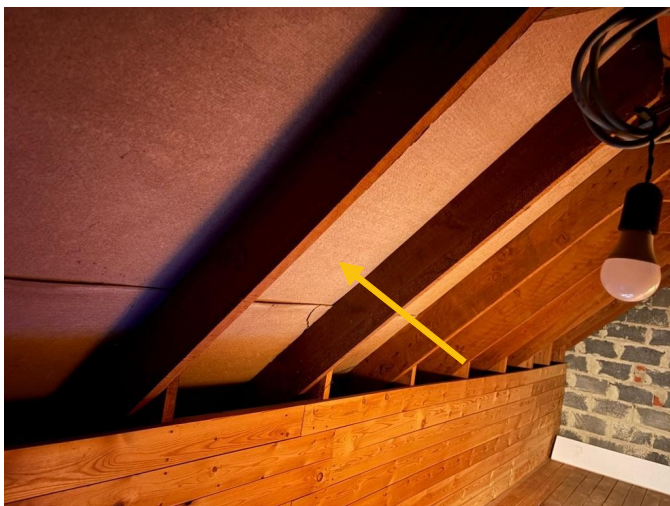
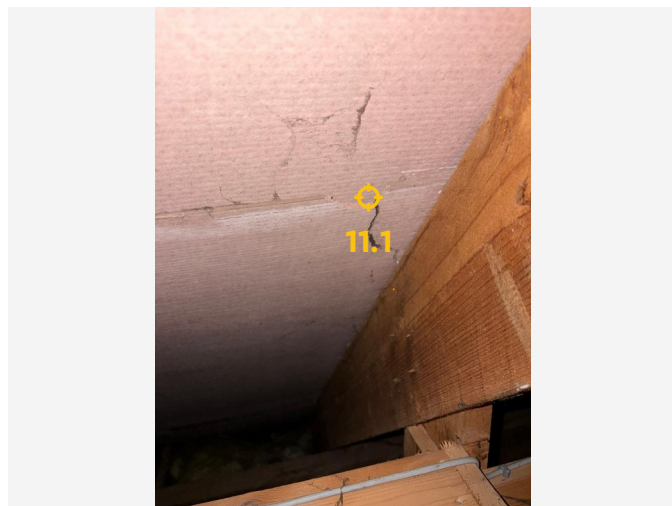
Geen asbest

#	Type	Referentie	Resultaat
11.1	Puntmonster	TO 0204/8	Geen asbest

Beschrijving	woning: Onderdak type Menuiserite
Omgeving	Binnen
Primaire drager	Schuin dak
Bindmiddel van materiaal	Cement
Gebondenheid op basis van bindmiddel	Hecht
Hoeveelheid (oppervlakte - dikte - aantal)	• 200,00 m ² - 0,50 cm - 1 stuk
Totaal volume	1,00 m ³
Identificatiemethode	Een monstername door de asbestdeskundige met laboanalyse door een asbestlabo.
Destructieve handeling voor identificatie	Nee
Opmerking	De hoeveelheid is een zo nauwkeurig mogelijke opmeting. Hieraan kunnen evenwel geen rechten worden ontleend. Staalname op +2 (zolder).

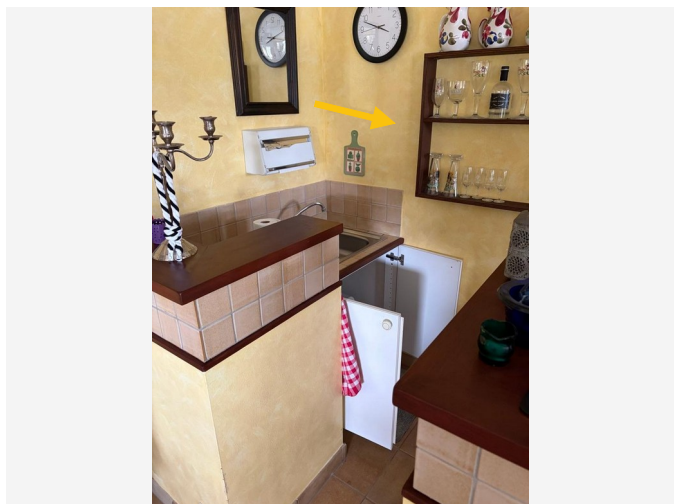
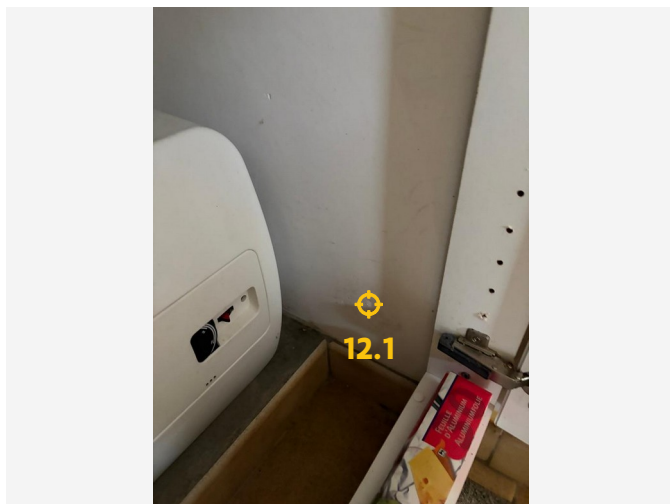
Geen asbest

#	Type	Referentie	Resultaat
12.1	Mengmonster	TO 0204/1	Geen asbest

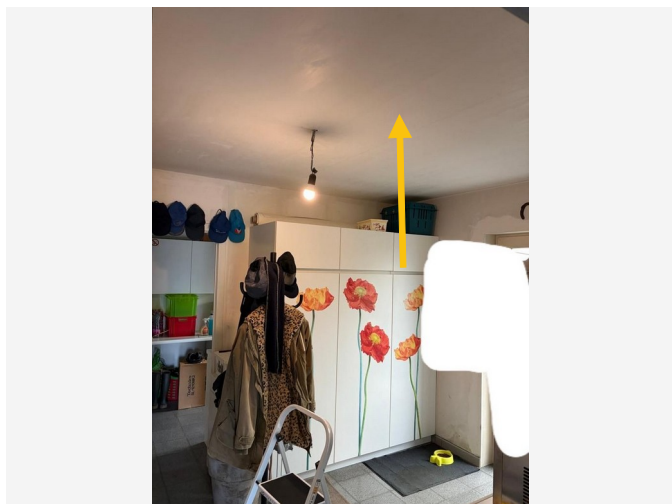
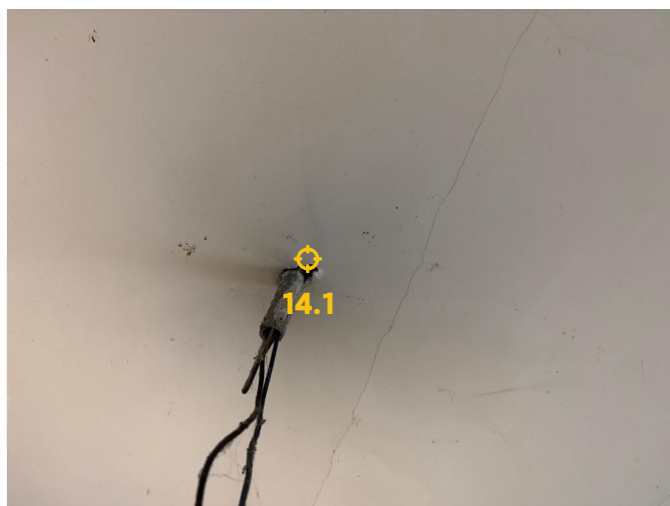
Geen asbest

#	Type	Referentie	Resultaat
14.1	Mengmonster	TO 0204/5	Geen asbest

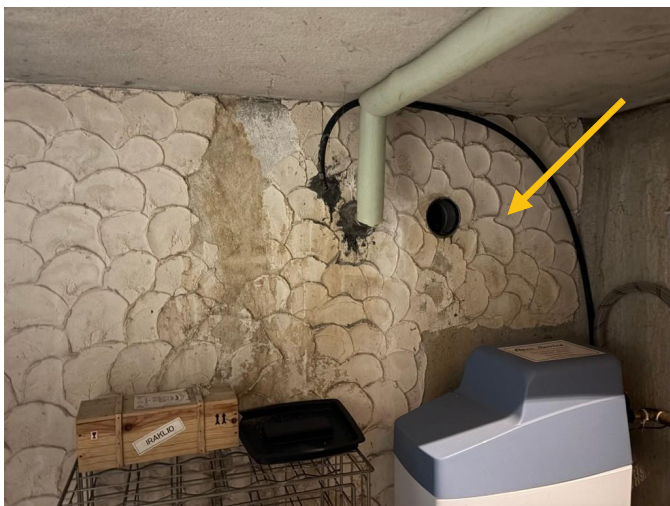
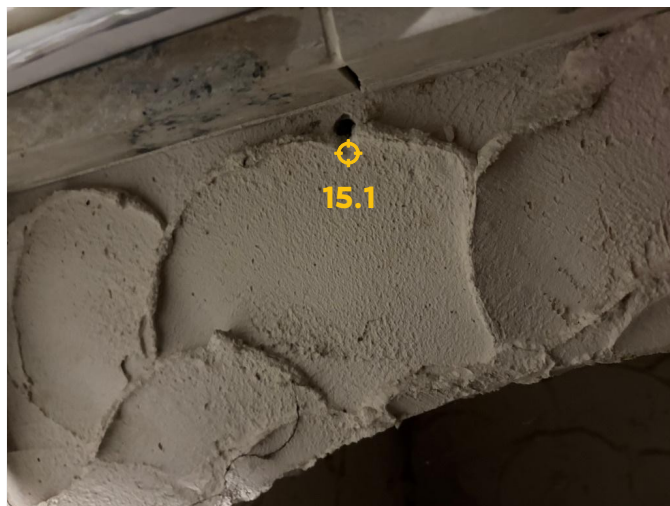
Geen asbest

#	Type	Referentie	Resultaat
15.1	Mengmonster	TO 0204/6	Geen asbest

Beschrijving	Woning: Pleisterwerk kelder wanden (-1)
Omgeving	Binnen
Primaire drager	Binnenwand
Bindmiddel van materiaal	Gips - kalk
Gebondenheid op basis van bindmiddel	Niet-hechtgebonden
Hoeveelheid (oppervlakte - dikte - aantal)	• 7,97 m ² - 1,00 cm - 1 stuk
Totaal volume	0,08 m ³
Identificatiemethode	Een monstername door de asbestdeskundige met laboanalyse door een asbestlabo.
Destructieve handeling voor identificatie	Nee
Opmerking	De hoeveelheid is een zo nauwkeurig mogelijke opmeting. Hieraan kunnen evenwel geen rechten worden ontleend. Waar mogelijk, wordt staalname uitgevoerd conform het inspectieprotocol: in een droge ruimte zoals een slaapkamer, in een natte ruimte zoals een keuken of badkamer, in een traphal en in een stookruimte. In kelder mengstaal genomen van 2 puntstalen in kelder (aangezien ander pleisterwerk dan aan wanden in de woning)

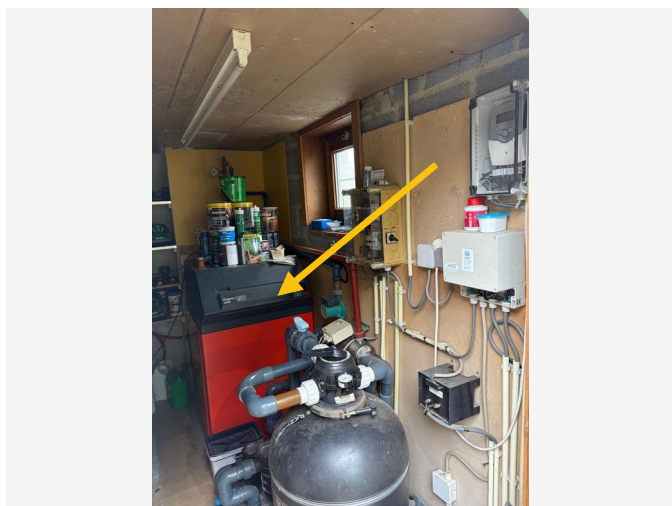
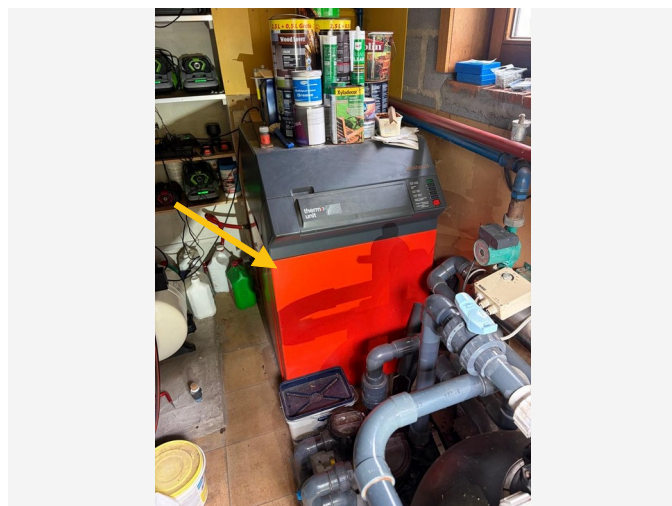
Beschrijving	Notitie	Terug te vinden op plannen
Fiche 22: CV-ketel (pakkingen niet waarneembaar)	De CV-ketel, meer bepaald de dichtingen, pakkingen en isolerend materiaal zijn niet waarneembaar. Dient bij onderhoud of vervanging onderzocht te worden op mogelijke aanwezigheid van asbestverdachte toepassingen zoals pakkingen, afdichtingsringen, asbestkoord	Plan 2.2: Poolhouse/wanden (andere)
