# Asbestinventarisatetest

Molenstraat 2, 8020 Oostkamp

Attestnummer : 20260507-000397.000

Uitgegeven op : 07.05.2026

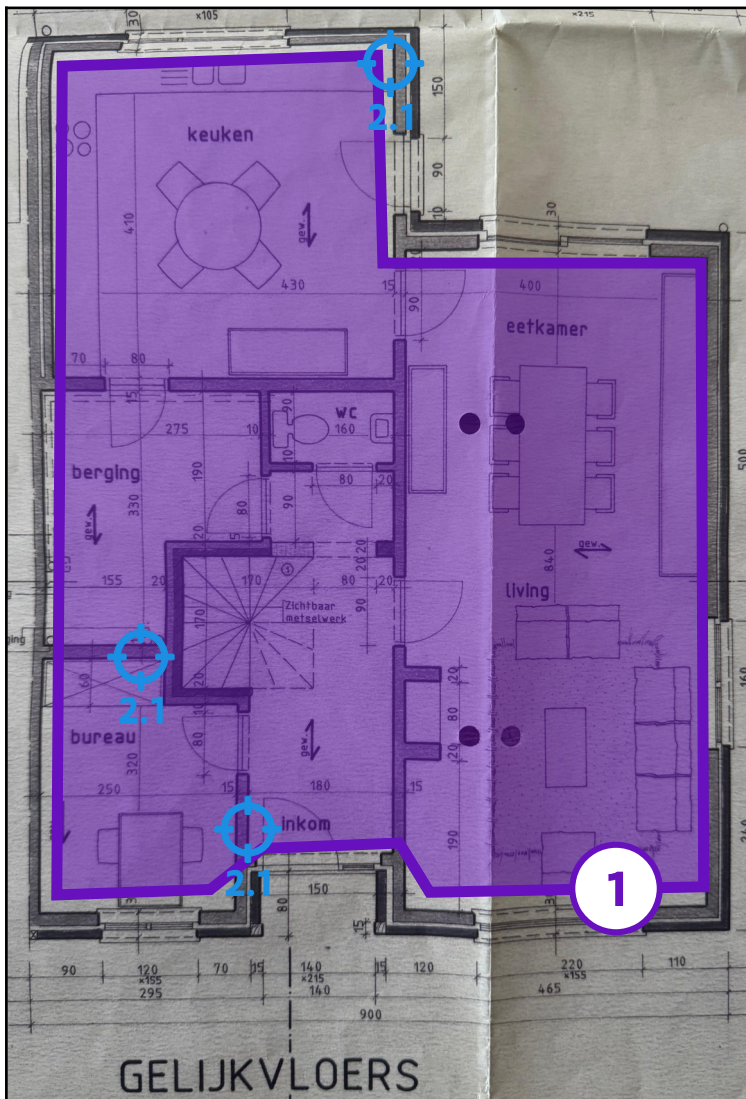
# Plan 1.1: Gelijkvloers

binnenmuren bepleisterd

| Beschrijving | Type | Actie |
|---|---|---|
| 1. Plafonds uit niet asbestverdacht materiaal | Advies | - |
| 2. Pleisterwerk wanden | Geen asbest | - |
| 2.1 Code: SN01 | Mengmonster | - |

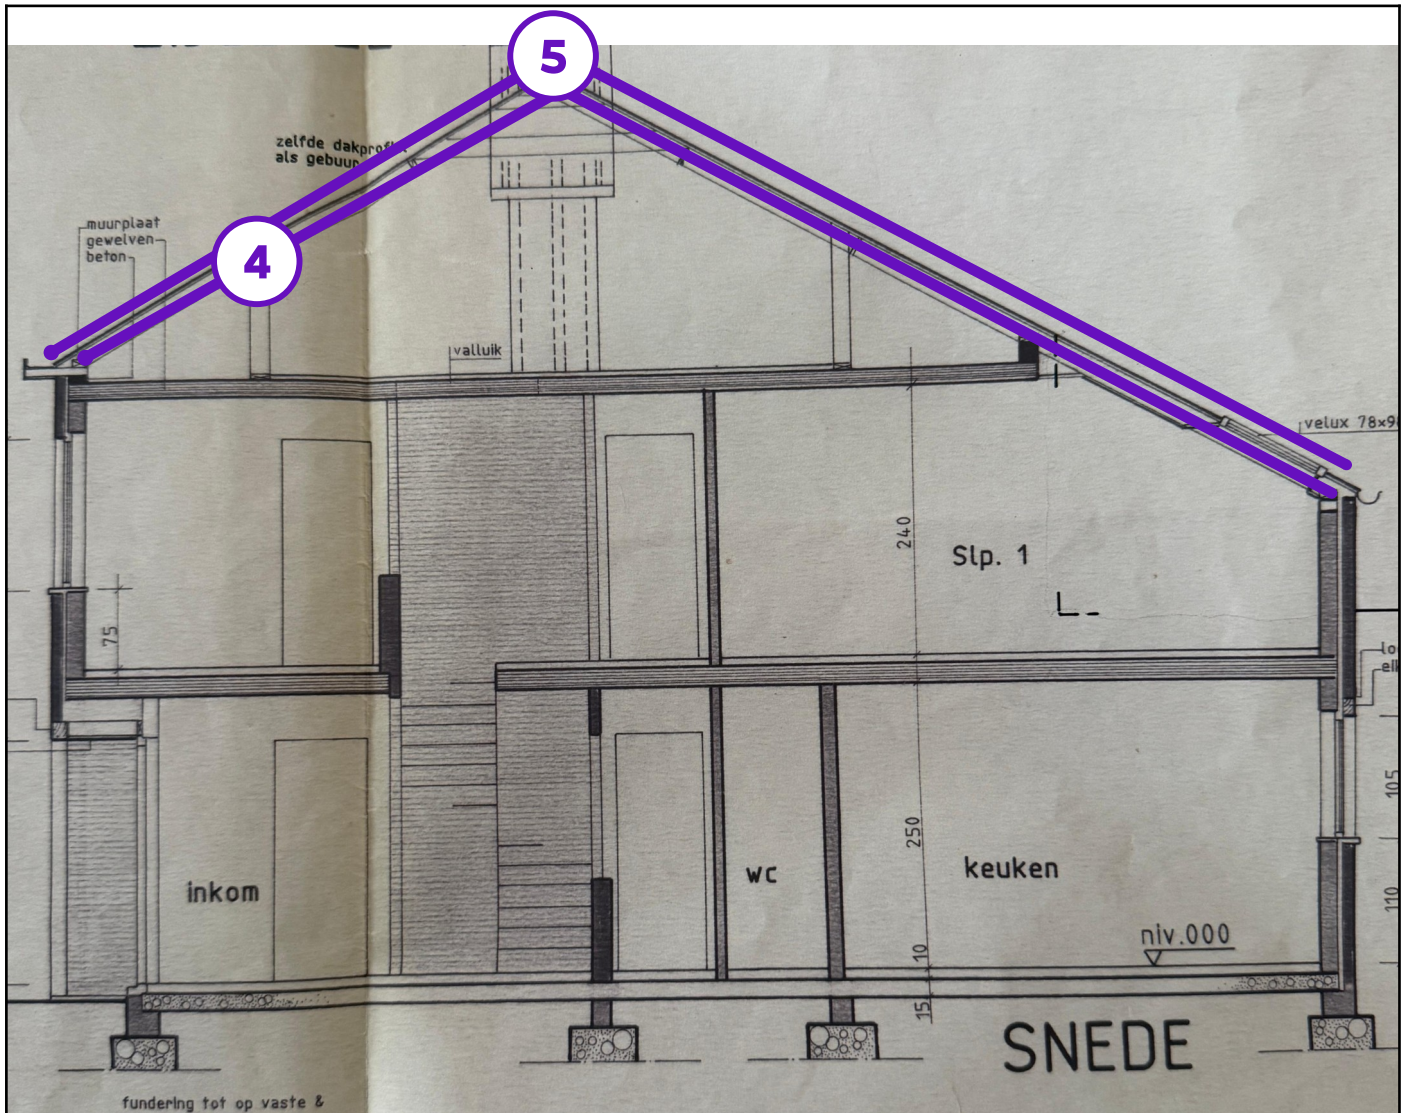
## Plan 1.3: Doorsnede

| Beschrijving | Type | Actie |
|--|---|---|
| 4. Materialen onder de dakbedekking (onderdak, $\hat{a}$ $\ddagger$ !) | Overige ruimte of materiaal | - |
| 5. Dakbedekking hoofddak | Overige ruimte of materiaal | - |

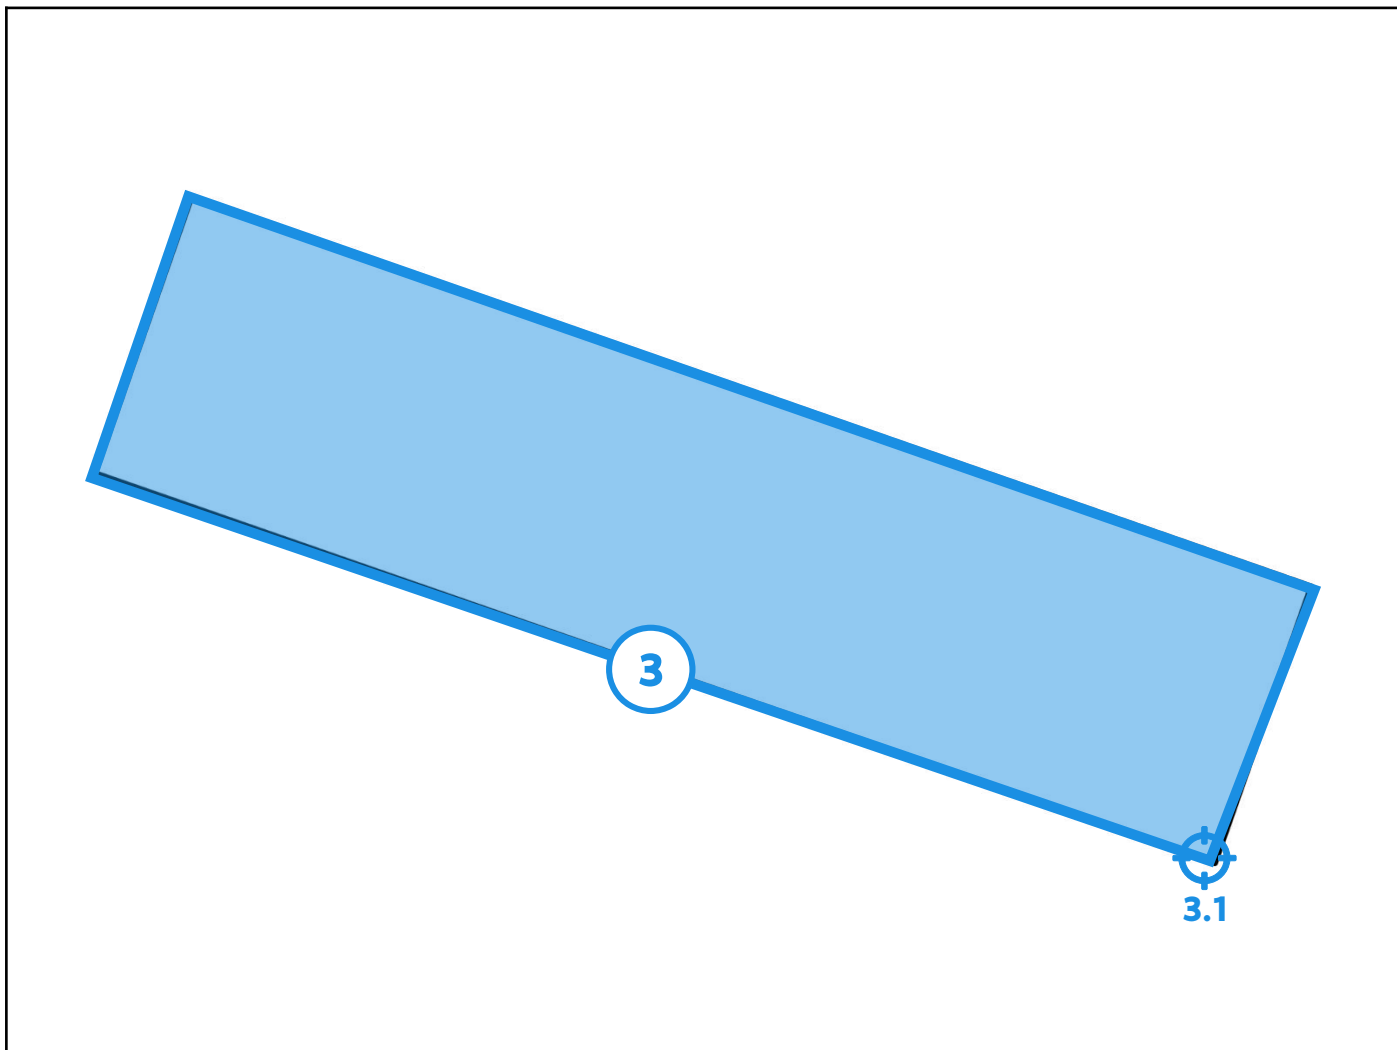
## Plan 2.1: Tuinhuis plan

| Beschrijving | Type | Actie |
|---|---|---|
| 3. Dak in golfplaten (tuinhuis) | Geen asbest | - |
| 3.1 Code: SN02 | Puntmonster | - |

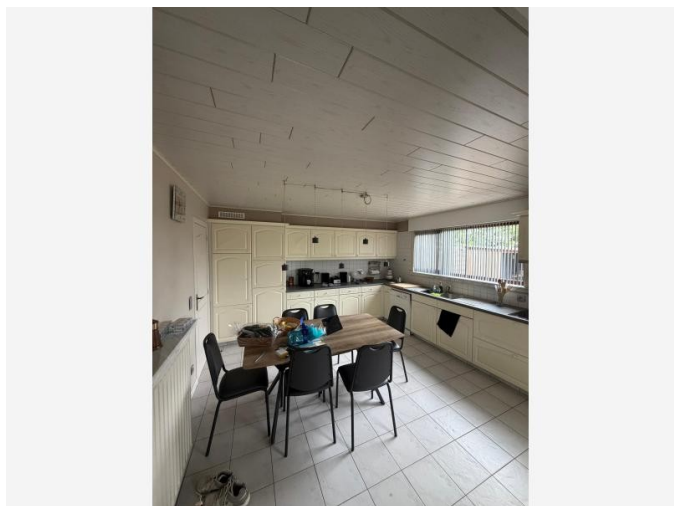
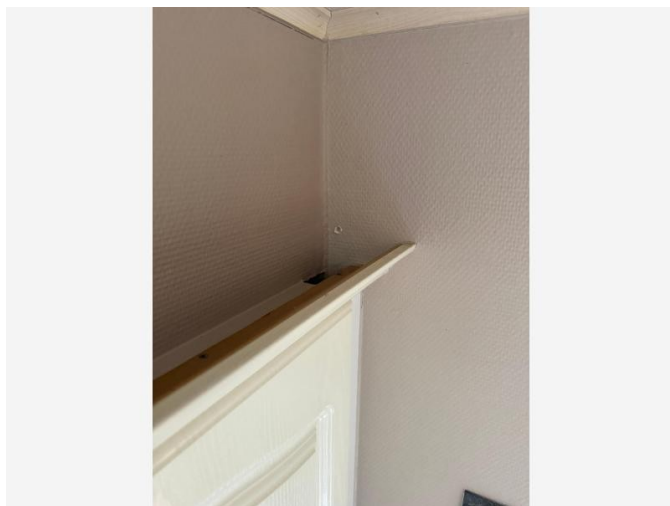
Geen asbest

| # | Type | Referentie | Resultaat |
|---|---|---|---|
| 2.1 | Mengmonster | SN01 | Geen asbest |

| <b>Beschrijving</b> | Pleisterwerk wanden |
| <b>Bindmiddel van materiaal</b> | Gips - kalk |
| <b>Gebondenheid op basis van bindmiddel</b> | Niet-hechtgebonden |
| <b>Hoeveelheid (oppervlakte - dikte - aantal)</b> | • 500,00 m <sup>2</sup> - 0,50 cm - 1 stuk |

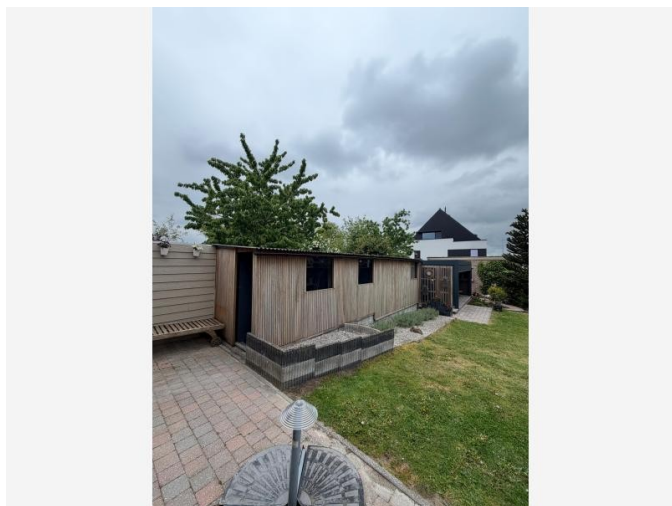
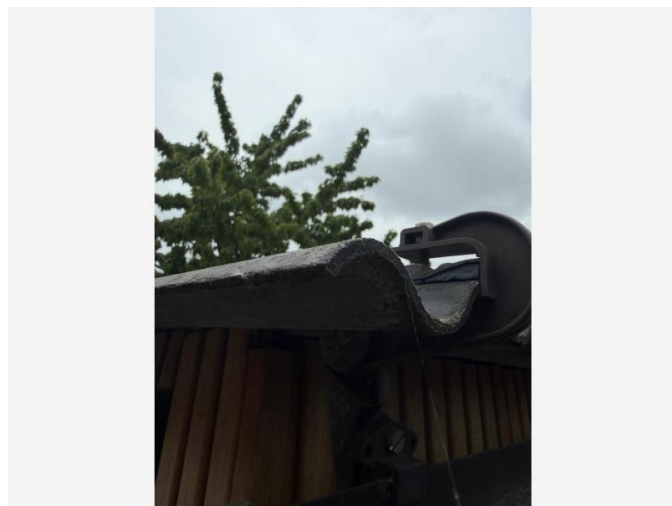
## Fiche 3: Dak in golfplaten (tuinhuis)

Geen asbest

| # | Type | Referentie | Resultaat |
|---|---|---|---|
| 3.1 | Puntmonster | SN02 | Geen asbest |

| <b>Beschrijving</b> | Dak in golfplaten (tuinhuis) |
| <b>Bindmiddel van materiaal</b> | Cement |
| <b>Gebondenheid op basis van bindmiddel</b> | Hecht |
| <b>Hoeveelheid (oppervlakte - aantal)</b> | • 15,00 m <sup>2</sup> - 1 stuk |

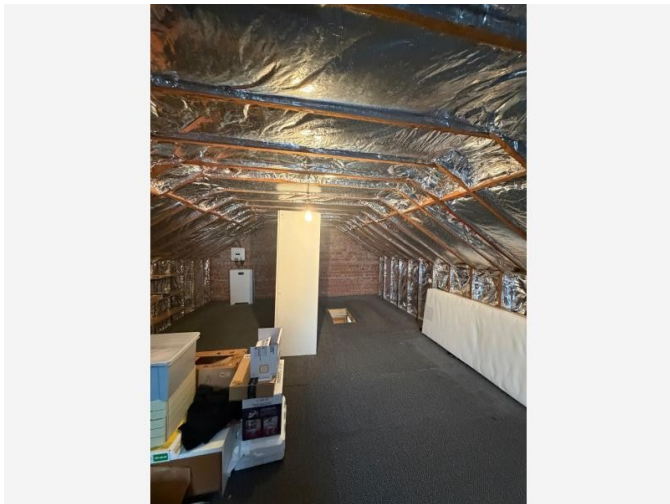
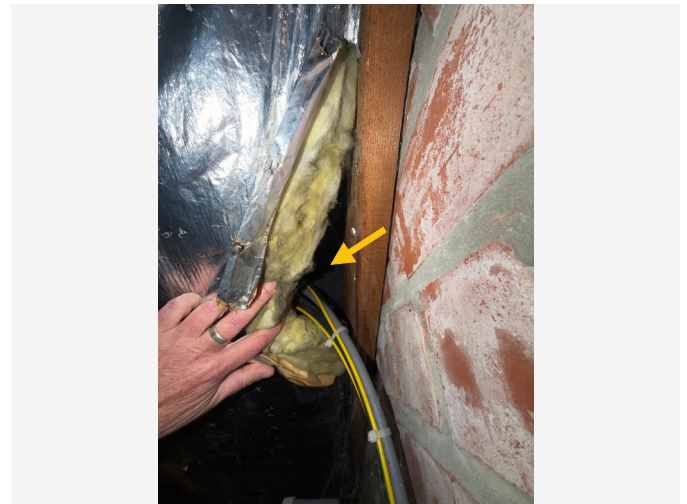
## Fiche 4: Materialen onder de dakbedekking (onderdak, â ĩ !)

| Beschrijving | Notitie | Terug te vinden op plannen |
|---|---|---|
| Fiche 4: Materialen onder de dakbedekking (onderdak, â ĩ !) | Bestaat uit pvc, niet verdacht | Plan 1.3: Doorsnede |

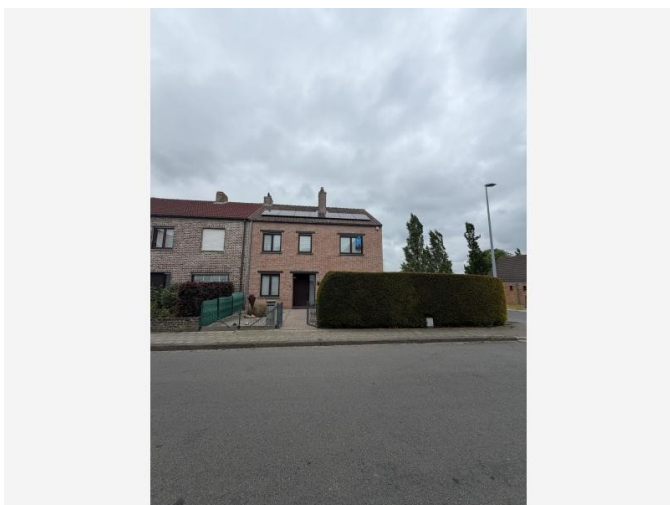
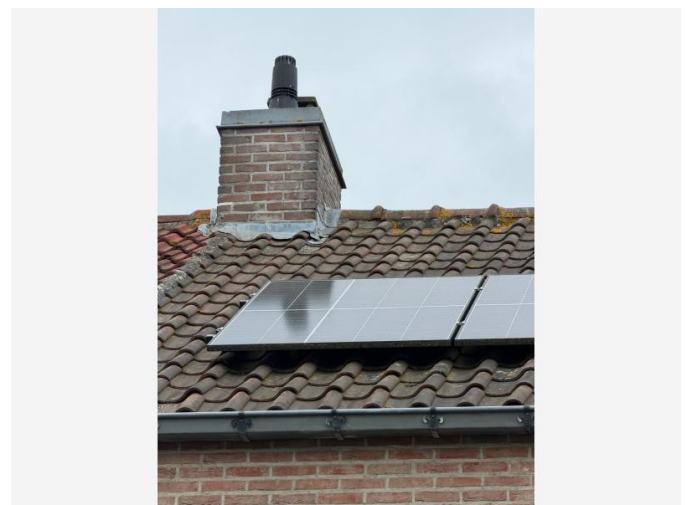
## Fiche 5: Dakbedekking hoofddak

| Beschrijving | Notitie | Terug te vinden op plannen |
|---|---|---|
| Fiche 5: Dakbedekking hoofddak | Bestaat uit pannen | Plan 1.3: Doorsnede |
