# Asbestinventarisatetest

Haverstraat 37, 9000 Gent

Attestnummer : 20260324-000099.000

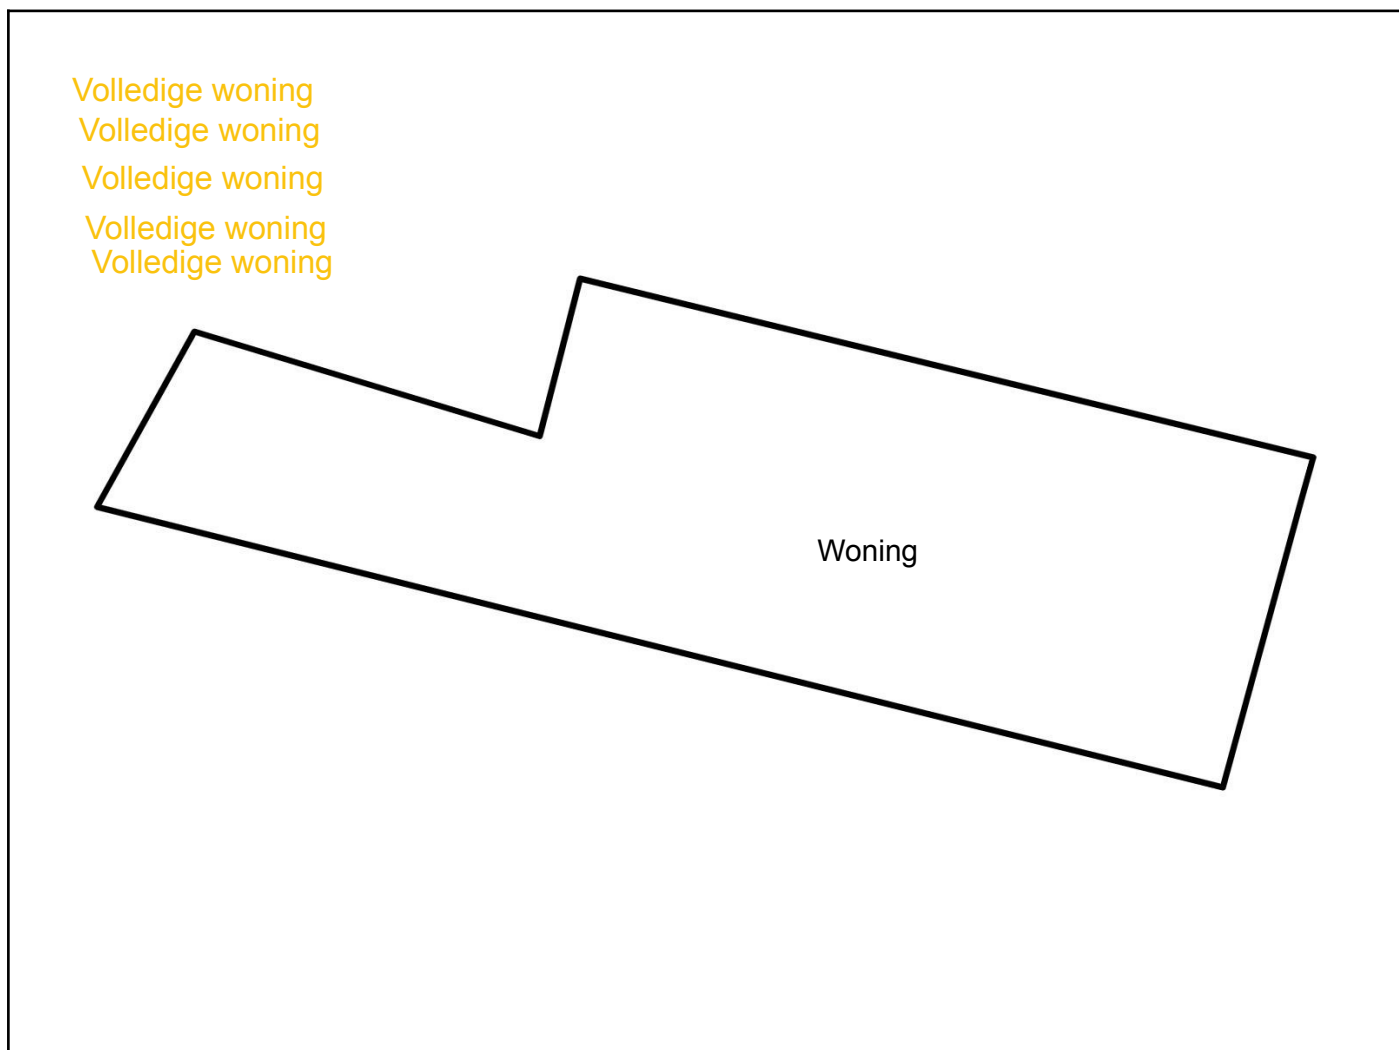
## Plan 1.7: Woning

Beschrijving	Type	Actie
2. Schoorsteen	Beperking	-
8. Onderdakplaten	Overige ruimte of materiaal	-
10. Silicone	Overige ruimte of materiaal	-
11. Leidingsisolatie	Overige ruimte of materiaal	-
12. Lift	Overige ruimte of materiaal	-

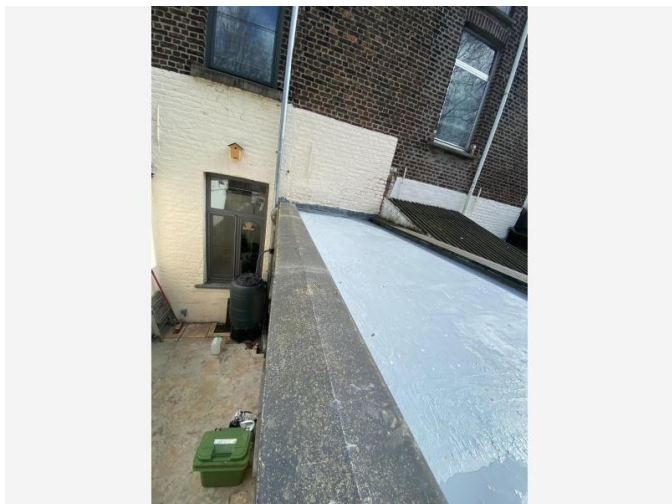
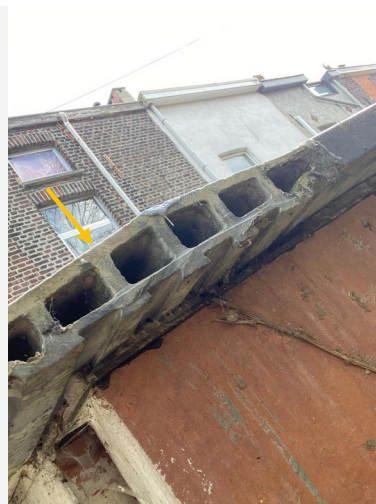
Het asbestmateriaal valt onder de mijlpaal van 2040.

Eindbeoordeling materiaalrisico	Laag materiaalrisico en/of verlaagde kans op vezelvrijgave
---------------------------------	--

<b>Gebondenheid</b>	Categorie 1: hechtgebonden in oorsprong
<b>Asbestsoort (vezeltype)</b>	Crocidoliet aanwezig
<b>Asbestconcentratie</b>	Laag (< 50%)
<b>Afschermingsgraad van het gehele materiaal</b>	Geheel of deels vrij aan de buitenlucht, maar geen contact met binnenlucht
<b>Toestand van het materiaal</b>	Licht beschadigd, licht verweerd. Intacte calciumsilicaatplaat of materiaal met categorie 3-gebondenheid

Beschrijving	Holle dekstenen
Omgeving	Buiten
Primaire drager	Plat dak
Asbestmateriaal	Deksteen, muurkap - Hol
Bindmiddel van asbestmateriaal	Cement
Gebondenheid op basis van bindmiddel	Hecht
Hoeveelheid (oppervlakte - dikte - aantal)	<ul style="list-style-type: none"><li>• 20,00 m<sup>2</sup> - 1,00 cm - 1 stuk</li></ul>
Totaal volume	0,20 m <sup>3</sup>
Eenvoudig bereikbaar	Ja
Bevestigingswijze	<ul style="list-style-type: none"><li>• Verlijmd, ingegoten, versmeerd</li></ul>
Identificatiemethode	<p>De asbestdeskundige beoordeelt het materiaal als asbestverdacht en dus asbesthoudend, en dit zonder monsternamen.</p> <p>Motivatie: De opdrachtgever weigert om het materiaal te laten bemonsteren.</p>
Destructieve handeling voor identificatie	Nee
Opmerking	Aangegeven hoeveelheden en gewichten berusten louter op grove schatting en kunnen niet gebruikt worden bij meetstaten voor werken.

- Zorg voor een veilig beheer. Vermijd het beschadigen van het asbestmateriaal. Controleer de toestand jaarlijks op wijzigingen.
- Voer bijkomende staalname(s) uit.

- Eenvoudige handelingen: mag via doe-het-zelf of door werknemer(s) met opleidingsattest eenvoudige handelingen  
De dekstenen kunnen zelf verwijderd worden. Echter gezien de risico's en de benodigde voorzorgsmaatregelen, wordt het sterk aangeraden om de werkzaamheden te laten uitvoeren door een professional die de opleiding "eenvoudige handelingen" heeft gevolgd. Dit vanwege de moeilijkheid van de werkzaamheden.

- De dekstenen dienen in hun geheel verwijderd te worden, zonder te breken, om vezelverspreiding te voorkomen.

- Bevochtig en fixeer de dekstenen grondig voordat je ze verwijdert.
- Gebruikt traagdraaiend gereedschap om schade of breuk aan de dekstenen te voorkomen.
- Indien nodig, gebruik een hoogwerker om veilig te werken op hoogte.

Afvoer : De dekstenen moeten dubbel verpakt worden en afgevoerd naar een erkende asbestafvalverwerker. Dit kan eventueel in een container met daarin een asbestzak om de afvoer veilig te stellen..

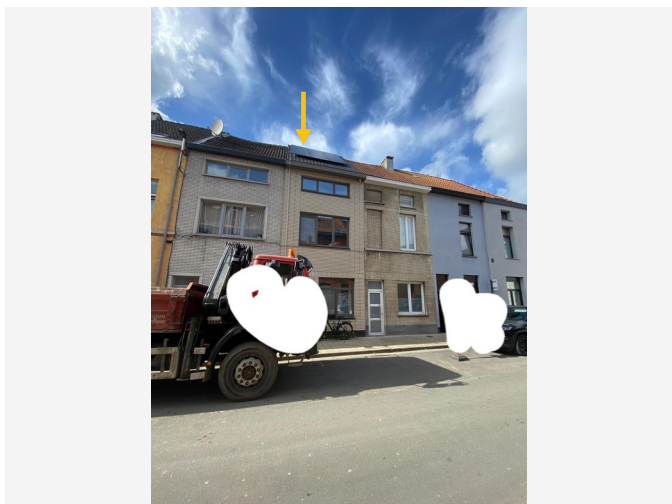
**Reden:** Het te onderzoeken materiaal situeert zich hoger dan 3,50 m te rekenen vanaf een veilige ondergrond

**Uitleg van de asbestdeskundige:** De binnenkant van de schouw is niet volledig inspecteerbaar, noch van de binnenkant, noch van de buitenkant.

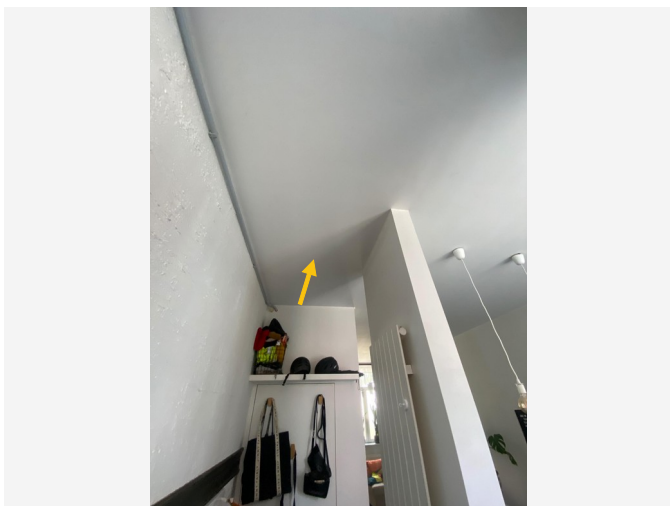
Tijdens de visuele inspectie werd vastgesteld dat alle aangeduide ruimtes hun plafond bekleed waren. Bij renovatie is een destructief onderzoek nodig. De achterliggende materialen kunnen asbest bevatten.

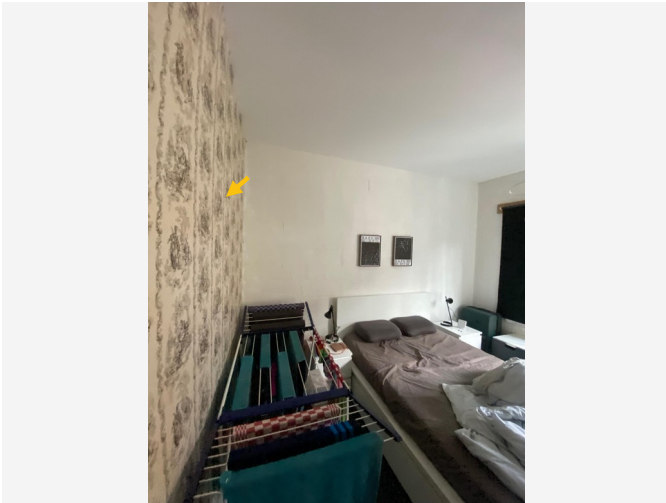
Tijdens de visuele inspectie werd vastgesteld dat alle aangeduide ruimtes hun muren bekleed waren. Bij renovatie is een destructief onderzoek nodig. De achterliggende materialen kunnen asbest bevatten.

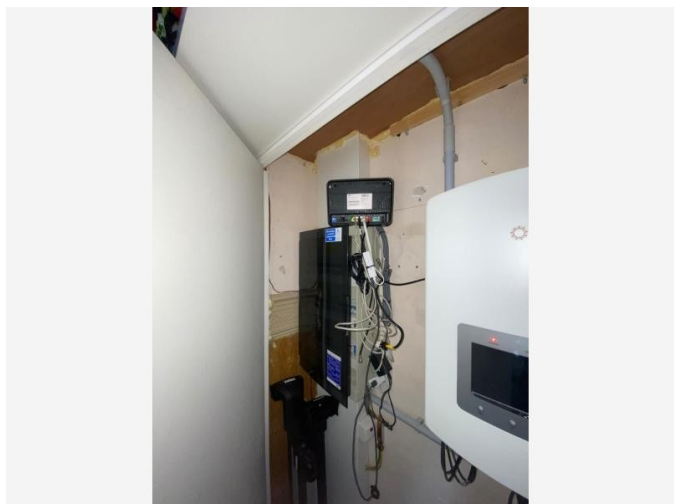
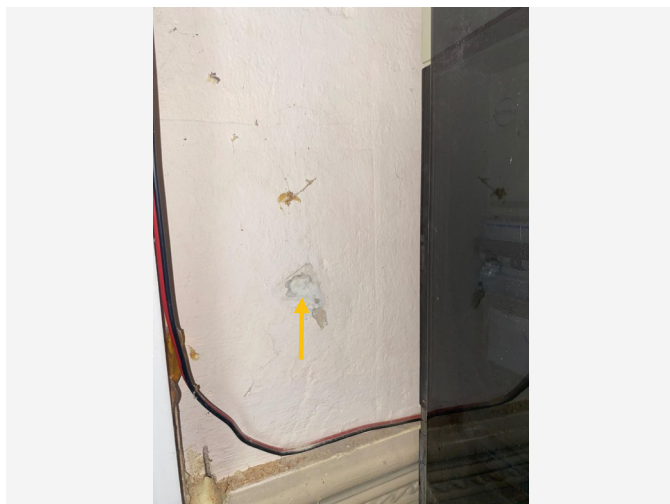
Geen asbest

#	Type	Referentie	Resultaat
5.1	Mengmonster	260316A1	Geen asbest

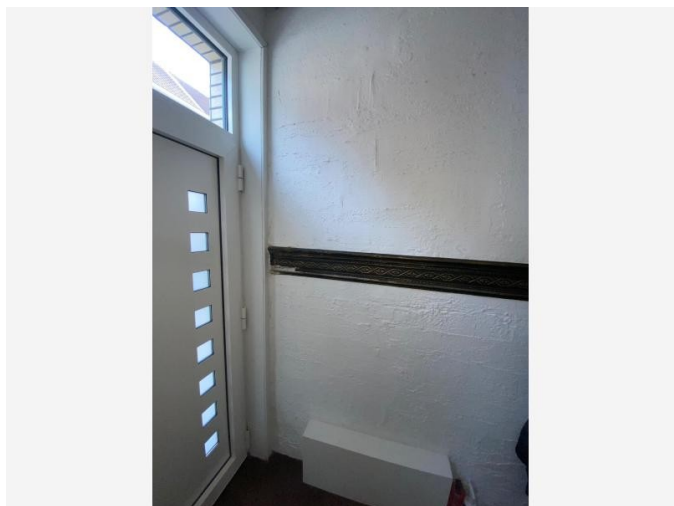
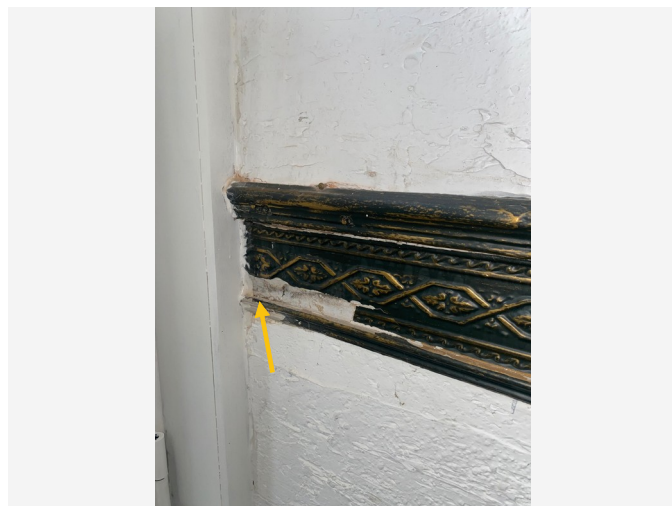
Geen asbest

#	Type	Referentie	Resultaat
6.1	Puntmonster	260316A2	Geen asbest
