# Asbestinventarisatetest

Francisco Ferrerlaan 105, 9000 Gent

Attestnummer : 20260316-000121.001

Uitgegeven op : 16.03.2026

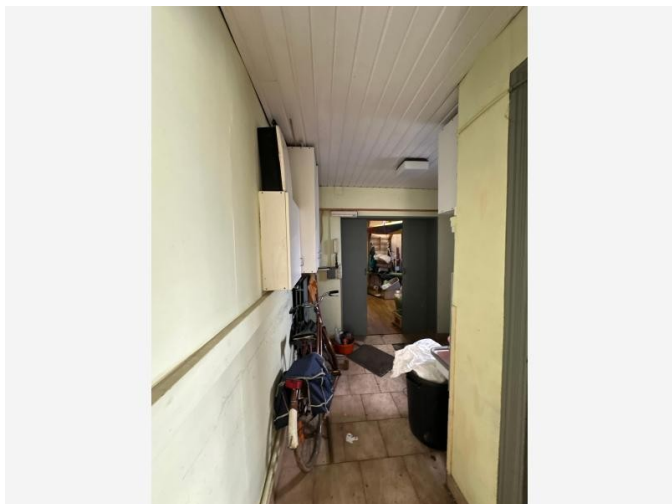
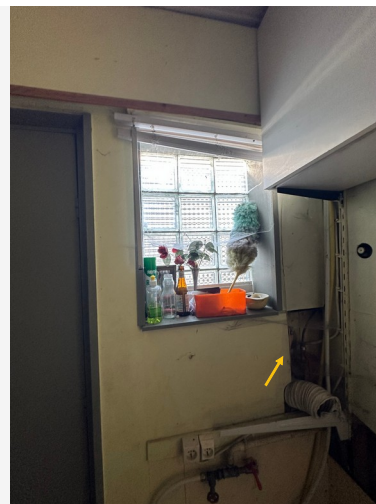
Het asbestmateriaal valt onder de mijlpaal van 2034.

Eindbeoordeling materiaalrisico	Laag materiaalrisico en/of verlaagde kans op vezelvrijgave
---------------------------------	--

#	Type	Referentie	Resultaat
1.1	Mengmonster	M8	Chrysotiel

Beschrijving	Vezelcementplaat panelen (wasplaat)
Omgeving	Grenst aan binnen- en buitenlucht
Primaire drager	Plafond
Asbestmateriaal	Dak- en gevelbekleding - Plaat
Bindmiddel van asbestmateriaal	Cement
Gebondenheid op basis van bindmiddel	Hecht
Hoeveelheid (oppervlakte - dikte - aantal)	<ul style="list-style-type: none"><li>• 40,00 m<sup>2</sup> - 0,40 cm - 1 stuk</li></ul>
Totaal volume	0,16 m <sup>3</sup>
Eenvoudig bereikbaar	Ja
Bevestigingswijze	<ul style="list-style-type: none"><li>• Geklemd</li></ul>
Identificatiemethode	Een monstername door de asbestdeskundige met laboanalyse door een asbestlabo.
Destructieve handeling voor identificatie	Nee
Opmerking	De oppervlakte is een inschatting.

- Verwijder dit asbestmateriaal zo snel mogelijk. Volg de toestand goed op.

- Eenvoudige handelingen: mag via doe-het-zelf of door werknemer(s) met opleidingsattest eenvoudige handelingen  
U mag deze panelen zelf verwijderd. Gelieve hiervoor de nodige beschermingsmiddelen te gebruiken, FFP3-masker en handschoenen. Voer dit correct af naar het recyclagepark.

Vermijd breuken!

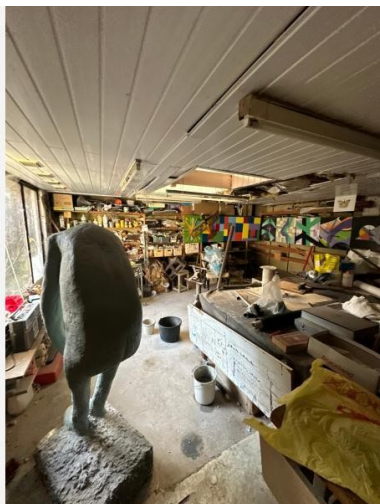
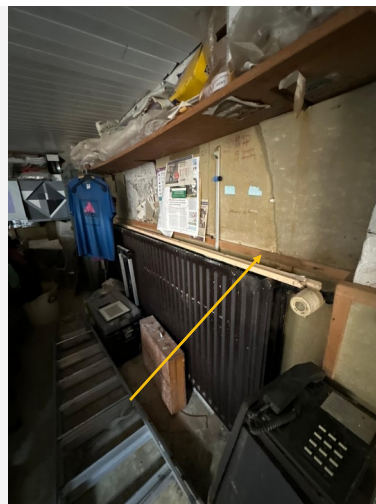
Het asbestmateriaal valt onder de mijlpaal van 2034.

Eindbeoordeling materiaalrisico	Verhoogd materiaalrisico en/of verhoogde kans op vezelvrijgave
---------------------------------	--

Beschrijving	Vezelcementplaat panelen (atelier)
Omgeving	Grenst aan binnen- en buitenlucht
Primaire drager	Wand buitenschil
Asbestmateriaal	Dak- en gevelbekleding - Plaat
Bindmiddel van asbestmateriaal	Cement
Gebondenheid op basis van bindmiddel	Hecht
Hoeveelheid (oppervlakte - dikte - aantal)	<ul style="list-style-type: none"><li>• 30,00 m<sup>2</sup> - 0,40 cm - 3 stuks</li></ul>
Totaal volume	0,36 m <sup>3</sup>
Eenvoudig bereikbaar	Ja
Bevestigingswijze	<ul style="list-style-type: none"><li>• Geklemd</li><li>• Geschroefd</li></ul>
Identificatiemethode	De asbestdeskundige beoordeelt het materiaal als asbesthoudend, en dit zonder monsternamen.
Destructieve handeling voor identificatie	Nee
Opmerking	De oppervlakte is een inschatting. Het gaat over het deel de muren van het atelier, achteraan. De vezels zijn zichtbaar.

- Verwijder dit asbestmateriaal zo snel mogelijk. Volg de toestand goed op.
- Voer bijkomende staalname(s) uit.

- Eenvoudige handelingen: mag via doe-het-zelf of door werknemer(s) met opleidingsattest eenvoudige handelingen  
U mag deze panelen zelf verwijderd. Gelieve hiervoor de nodige beschermingsmiddelen te gebruiken, FFP3-masker en handschoenen. Voer dit correct af naar het recyclagepark.

Vermijd breuken!

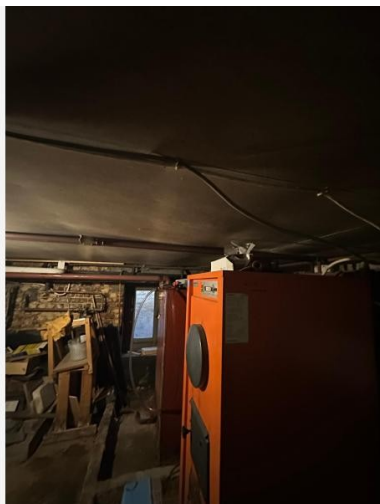
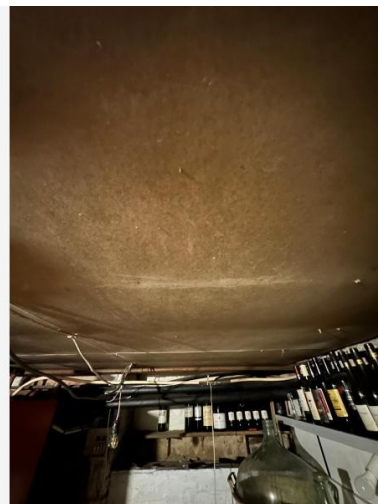
Het asbestmateriaal valt onder de mijlpaal van 2034.

Eindbeoordeling materiaalrisico	Verhoogd materiaalrisico en/of verhoogde kans op vezelvrijgave
---------------------------------	--

<b>Beschrijving</b>	Vezelcementplaat panelen (kelder)
<b>Omgeving</b>	Grenst aan binnen- en buitenlucht
<b>Primaire drager</b>	Binnenwand
<b>Asbestmateriaal</b>	Dak- en gevelbekleding - Plaat
<b>Bindmiddel van asbestmateriaal</b>	Cement
<b>Gebondenheid op basis van bindmiddel</b>	Hecht
<b>Hoeveelheid (oppervlakte - dikte - aantal)</b>	<ul style="list-style-type: none"><li>• 30,00 m<sup>2</sup> - 0,40 cm - 1 stuk</li></ul>
<b>Totaal volume</b>	0,12 m <sup>3</sup>
<b>Eenvoudig bereikbaar</b>	Ja
<b>Bevestigingswijze</b>	<ul style="list-style-type: none"><li>• Geklemd</li><li>• Geschroefd</li></ul>
<b>Identificatiemethode</b>	De asbestdeskundige beoordeelt het materiaal als asbesthoudend, en dit zonder monstername.
<b>Destructieve handeling voor identificatie</b>	Nee
<b>Opmerking</b>	De oppervlakte is een inschatting. Het gaat over de plafondbeplating in deel van de kelder met mazoutketel. De vezels zijn duidelijk zichtbaar.

- Verwijder dit asbestmateriaal zo snel mogelijk. Volg de toestand goed op.
- Voer bijkomende staalname(s) uit.

- Eenvoudige handelingen: mag via doe-het-zelf of door werknemer(s) met opleidingsattest eenvoudige handelingen  
U mag deze panelen zelf verwijderd. Gelieve hiervoor de nodige beschermingsmiddelen te gebruiken, FFP3-masker en handschoenen. Voer dit correct af naar het recyclagepark.

Vermijd breuken!

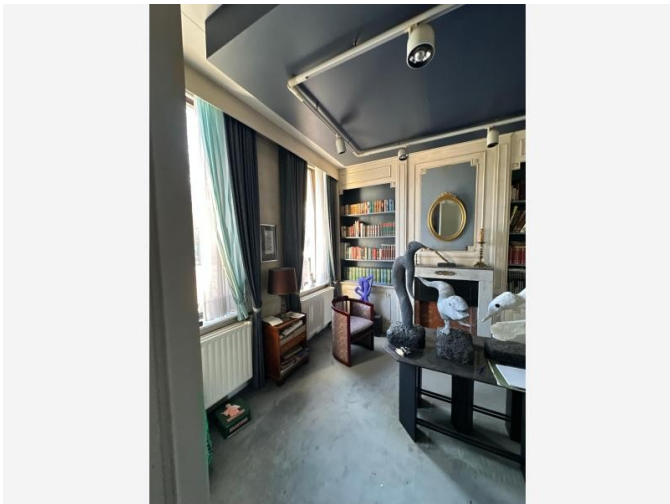
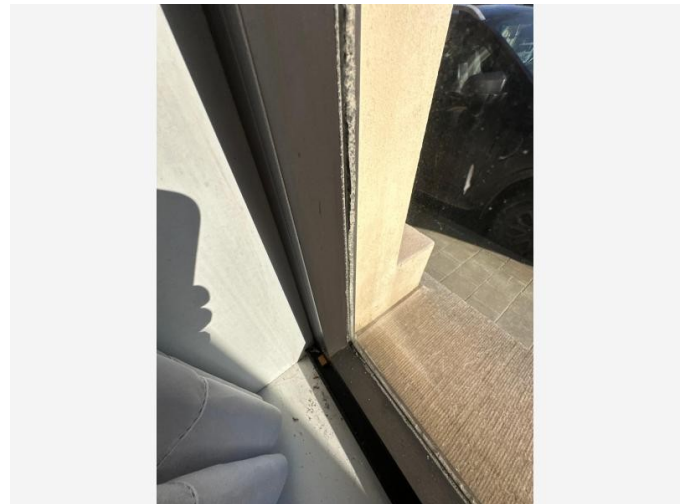
Het asbestmateriaal valt onder de mijlpaal van 2040.

Eindbeoordeling materiaalrisico	Verhoogd materiaalrisico en/of verhoogde kans op vezelvrijgave
---------------------------------	--

Gebondenheid	Categorie 1: hechtgebonden in oorsprong
Asbestsoort (vezeltype)	Amfibool aanwezig, uitgezonderd crocidoliet
Asbestconcentratie	Laag (< 50%)
Afschermingsgraad van het gehele materiaal	Geheel of deels vrij aan de binnenlucht, maar geen contact met binnenluchtstromen
Toestand van het materiaal	Matig beschadigd, matig verweerd

<b>Beschrijving</b>	Mastiek oude ramen
<b>Omgeving</b>	Grenst aan binnen- en buitenlucht
<b>Primaire drager</b>	Wandopening verticaal (raam, deur, ...)
<b>Asbestmateriaal</b>	In-situ afwerkingslagen - Pasta, stopverf, voegsel, stopsel, vulsel, mastiek, kitten, ...
<b>Bindmiddel van asbestmateriaal</b>	Kitten, mastiek, pasta
<b>Gebondenheid op basis van bindmiddel</b>	Hecht
<b>Hoeveelheid (gewicht - aantal)</b>	<ul style="list-style-type: none"><li>• 2,00 kg - 1 stuk</li></ul>
<b>Totaal gewicht</b>	2,00 kg
<b>Eenvoudig bereikbaar</b>	Ja
<b>Bevestigingswijze</b>	<ul style="list-style-type: none"><li>• Geklemd</li><li>• Verlijmd, ingegoten, versmeerd</li></ul>
<b>Identificatiemethode</b>	De asbestdeskundige beoordeelt het materiaal als asbesthoudend, en dit zonder monstername.
<b>Destructieve handeling voor identificatie</b>	Nee
<b>Opmerking</b>	De hoeveelheid is een schatting. Het gaat over de mastiek van de oude (metalen, enkel glas) ramen,

- Zorg voor een veilig beheer. Vermijd het beschadigen van het asbestmateriaal. Controleer de toestand jaarlijks op wijzigingen.
- Verwijder dit asbestmateriaal zo snel mogelijk. Volg de toestand goed op.
- Voer bijkomende staalname(s) uit.

- Eenvoudige handelingen: mag via doe-het-zelf of door werknemer(s) met opleidingsattest eenvoudige handelingen  
Gelieve deze kit te laten verwijderen door iemand met een opleidingsattest eenvoudige handeling. Dit samen met het vervangen van de ramen.

Gelieve breuken, beschadigingen te vermijden.

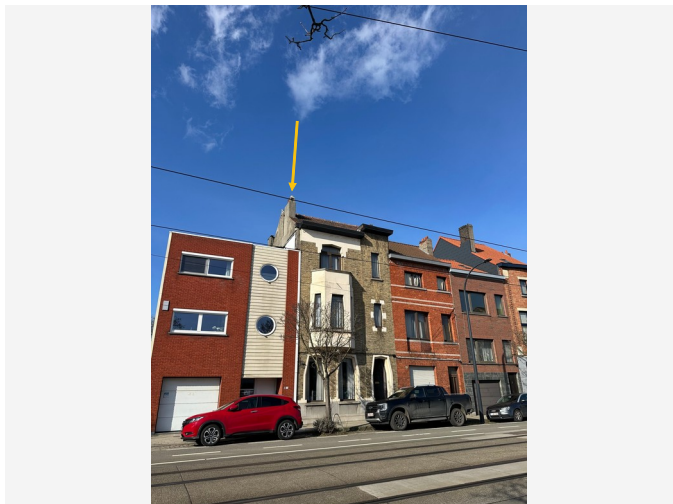
Situeringfoto

**Reden:** Het te onderzoeken materiaal situeert zich hoger dan 3,50 m te rekenen vanaf een veilige ondergrond

**Uitleg van de asbestdeskundige:** De schouw bevat binnenin mogelijk een rookgaskanaal in asbestcement, ook aan de btuienzijde kunnen er asbestverdachte toepassing zijn. Laat dit bij werken onderzoeken door een bevoegd technicus. De opstelling is asbestVERDACHT.

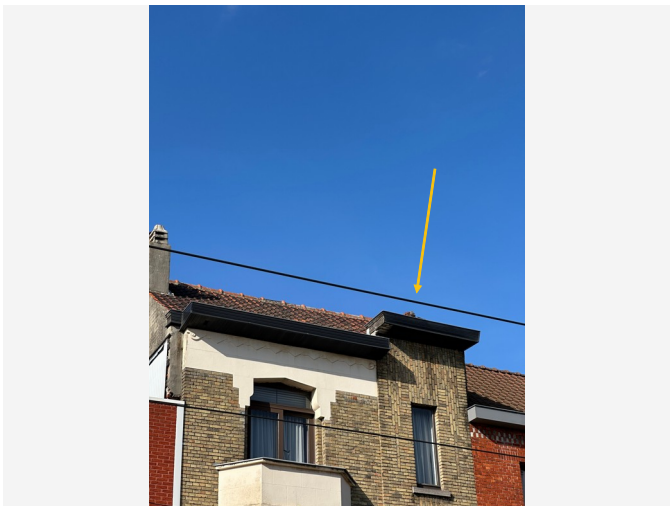
Situeringfoto

**Reden:** Het te onderzoeken materiaal situeert zich hoger dan 3,50 m te rekenen vanaf een veilige ondergrond

**Uitleg van de asbestdeskundige:** Toepassingen op een hoogte van meer dan 350cm vanaf een veilige ondergrond, maken geen deel uit van de te onderzoeken toepassingen in het kader van een niet-destructief asbestinventarisatetest. Het materiaal is automatisch asbestVERDACHT.

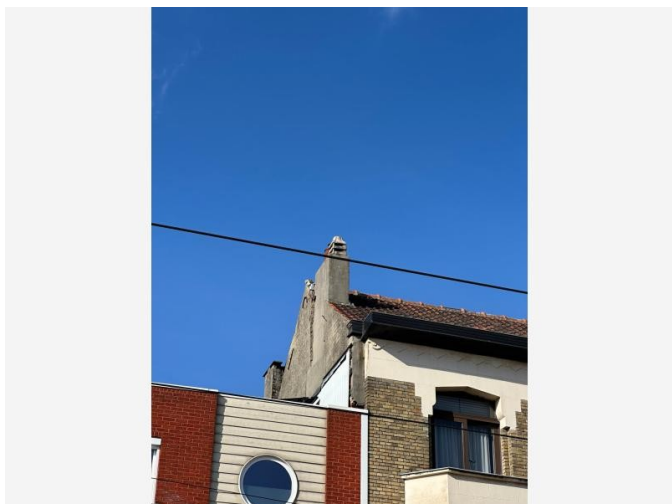
Situeringfoto

**Reden:** Het te onderzoeken materiaal situeert zich hoger dan 3,50 m te rekenen vanaf een veilige ondergrond

**Uitleg van de asbestdeskundige:** De cementeringslaag aan de zijgevels op zolderniveau is wegens de hoogte niet bereikbaar. Gelieve hier een staalname te laten uitvoeren van zodra bereikbaar. De toepassing is automatisch asbestVERDACHT.

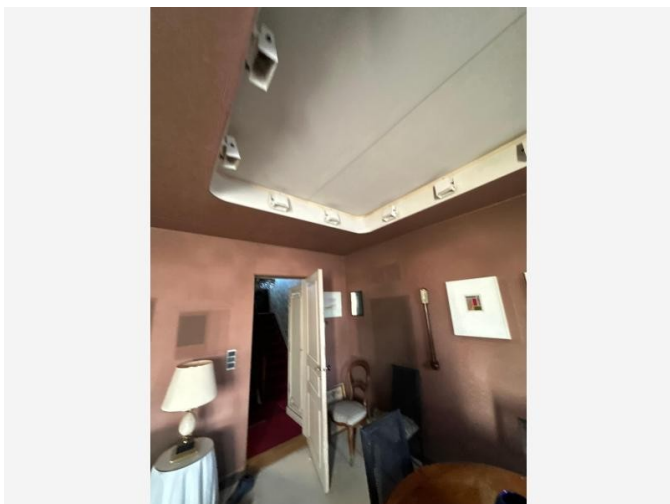
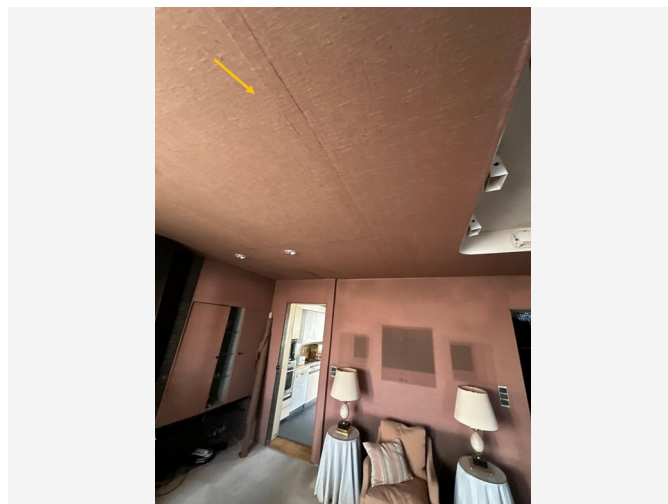
De plafonds zijn afgewerkt met niet-asbestverdachte voorzetpanelen. Controle en staalname van eventuele onderliggende materialen is enkel mogelijk mits uitbreiding naar een aanvullend destructief onderzoek.

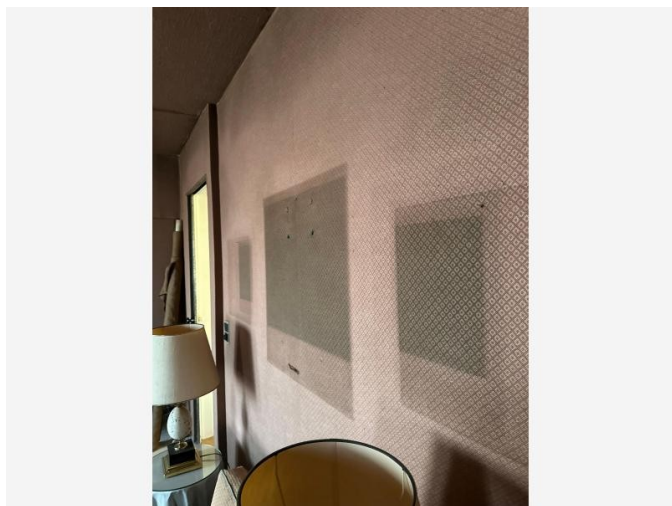
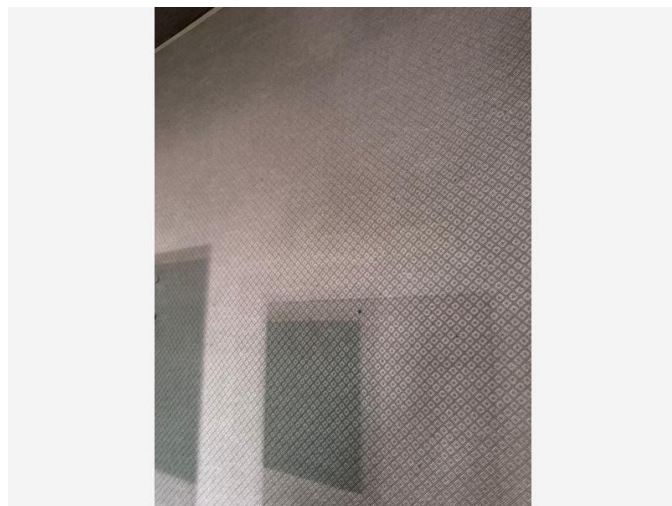
Verschillende werelden werden bekleed met een soort textiel of een voorzetwand.. Als deskundige kan ik geen uitspraak doen over eventuele asbestverdachte toepassingen die aanwezig zijn of verborgen zitten achter de voorzetwanden. Bij renovaties, sloop of verbouwingen is het aan te raden een destructieve asbestinventaris op te stellen voor deze ruimtes.

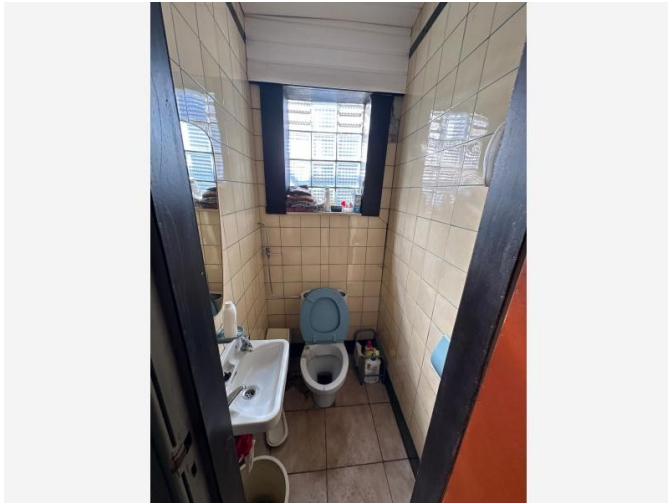
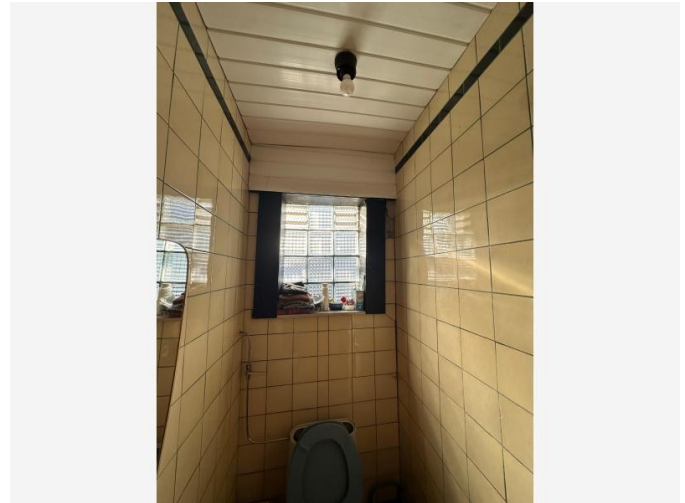
Afwerking met een intacte faaincetegels zonder zichtbare beschadigingen. Controle en monsternamen van de lijmlaag is enkel mogelijk mits uitbreiding naar een aanvullend destructief onderzoek.

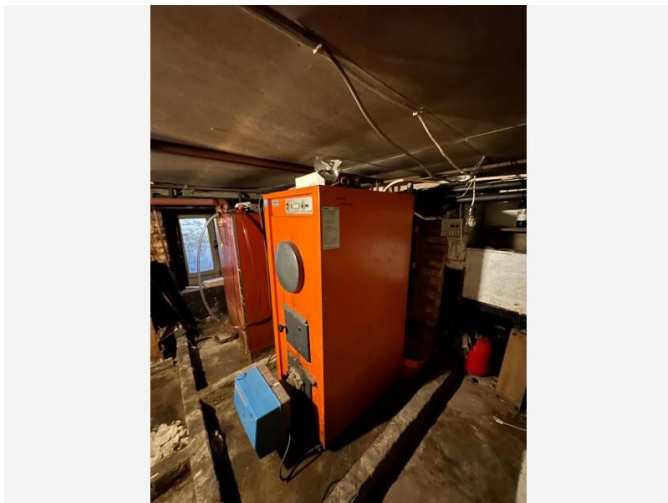
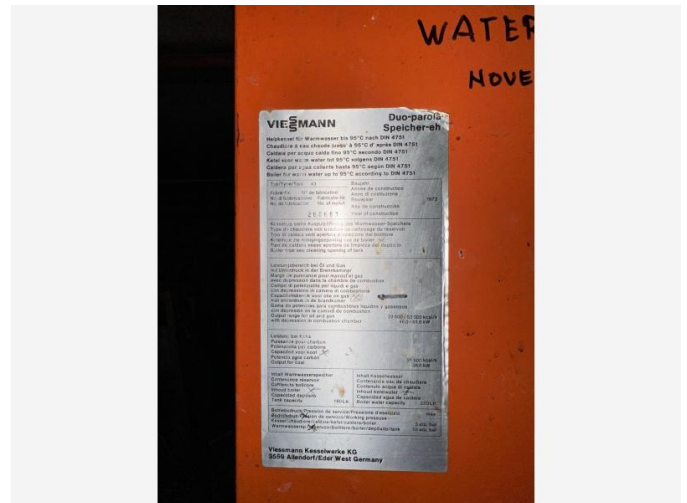
## Fiche 21: CV-brander

Beschrijving	Notitie	Terug te vinden op plannen
Fiche 21: CV-brander	De CV-brander bevat mogelijk asbesthoudende pakkingen, dichtingen, isolatiematerialen of andere asbestverdachte elementen. Laat dit onderzoeken door een bevoegd technicus bij onderhoud of vervanging.	Plan 1.13: Kelder
