Asbestinventarisatetest

Opperstraat 11, 9180 Moerbeke

Attestnummer : 20241108-000271.000

Uitgegeven op : 08.11.2024

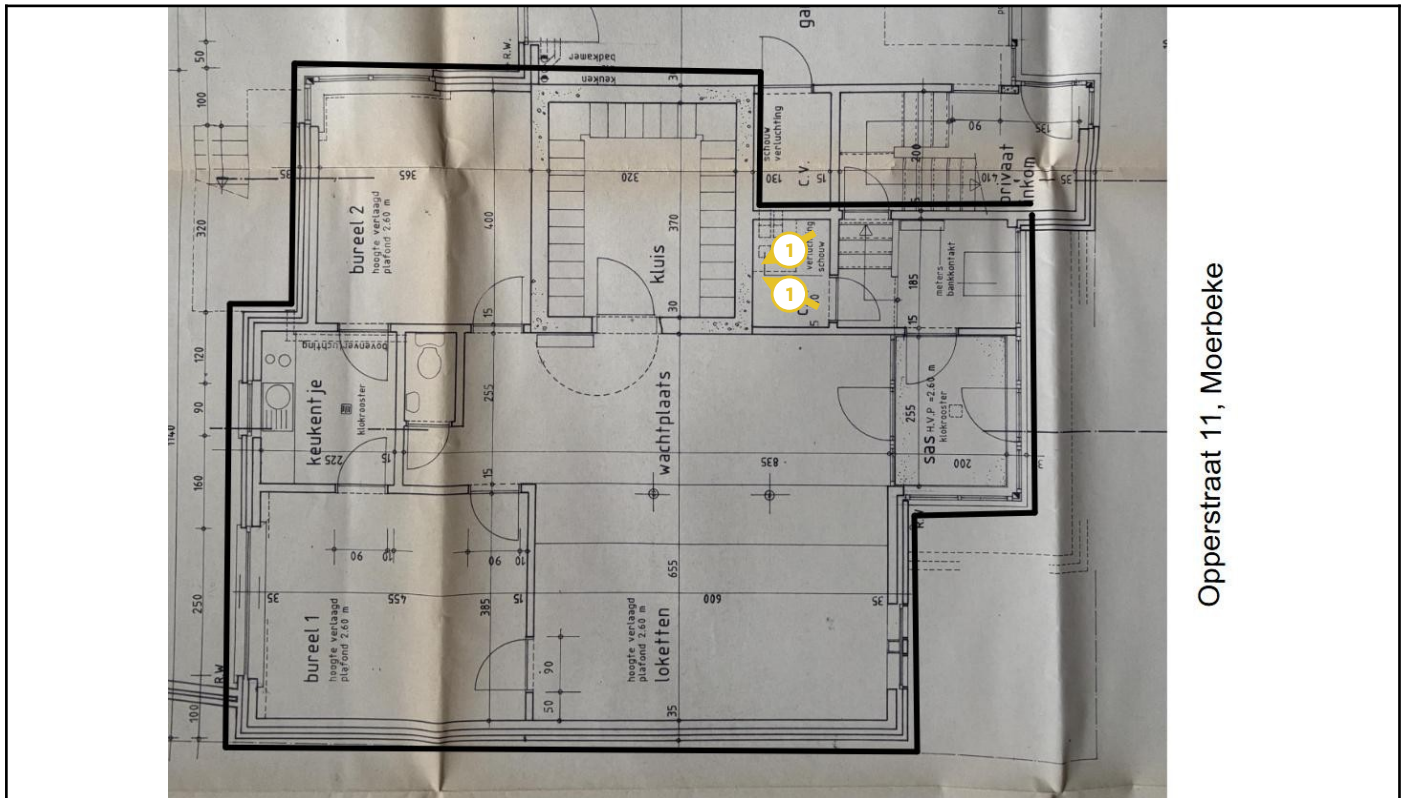
Plan 1.4: Grondplan Bankkantoor Vloer

Beschrijving	Type	Actie
1. Meterkast netbeheerder	Asbestmateriaal	Zorgvuldig beheren

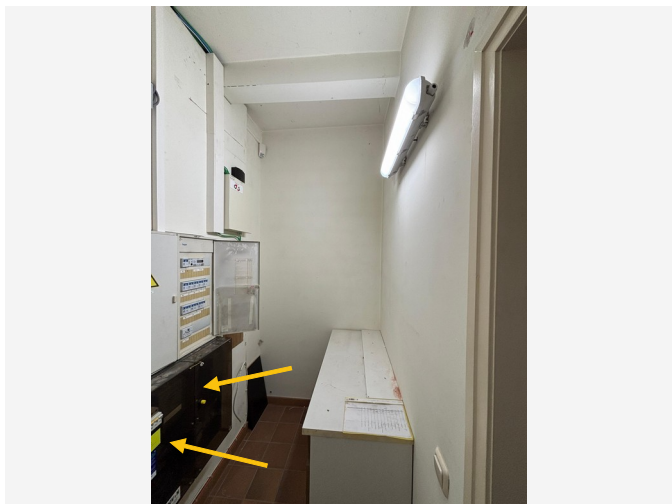
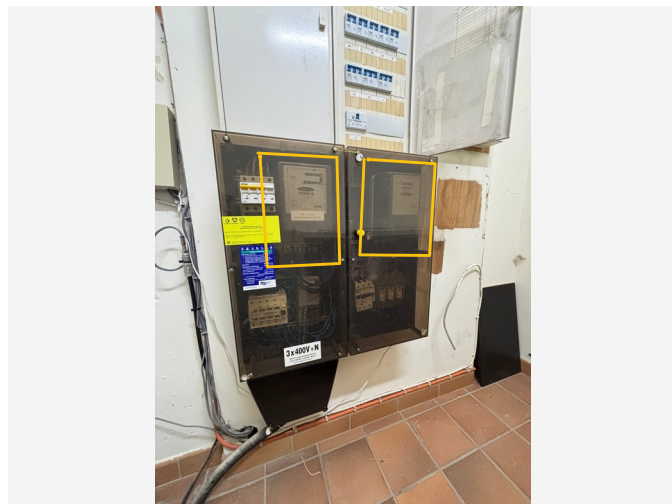
Het asbestmateriaal valt onder de mijlpaal van 2040.

Zorgvuldig beheren

Eindbeoordeling materiaalrisico	Zeer laag materiaalrisico en/of zeer lage kans op vezelvrijgave
---------------------------------	---

Gebondenheid	Categorie 1: hechtgebonden in oorsprong
Asbestsoort (vezeltype)	Crocidoliet aanwezig
Asbestconcentratie	Laag (< 50%)
Afschermingsgraad van het gehele materiaal	Stootvaste afscherming of omkasting
Toestand van het materiaal	Onbeschadigd, niet verweerd

Beschrijving	Meterkast netbeheerder
Omgeving	Binnen
Primaire drager	Communicatie en elektrische infrastructuur en uitrusting
Asbestmateriaal	Plaat, paneel, tablet - Type Bakeliet
Bindmiddel van asbestmateriaal	Kunststof of -hars
Gebondenheid op basis van bindmiddel	Hecht
Hoeveelheid (oppervlakte - dikte - aantal)	<ul style="list-style-type: none">• 0,40 m² - 0,30 cm - 2 stuks
Totaal volume	0,002 m ³
Eenvoudig bereikbaar	Ja
Bevestigingswijze	<ul style="list-style-type: none">• Geschroefd
Identificatiemethode	Vaststelling zonder monstername
Destructieve handeling voor identificatie	Nee
Opmerking	<p>Hoeveelheden zijn steeds geschatte waarden.</p> <p>Deze tellerkasten zijn eigendom van de netbeheerder. Contacteer de netbeheerder om deze te verwijderen.</p>

- Verwijder dit asbestmateriaal zo snel mogelijk. Volg de toestand goed op.
- Voer bijkomende staalname(s) uit.

- Eenvoudige handelingen: mag via doe-het-zelf of door werknemer(s) met opleidingsattest eenvoudige handelingen
Deze meterkasten zijn eigendom van de netbeheerder. Verwijdering moet dan ook door hen gebeuren via eenvoudige handelingen.

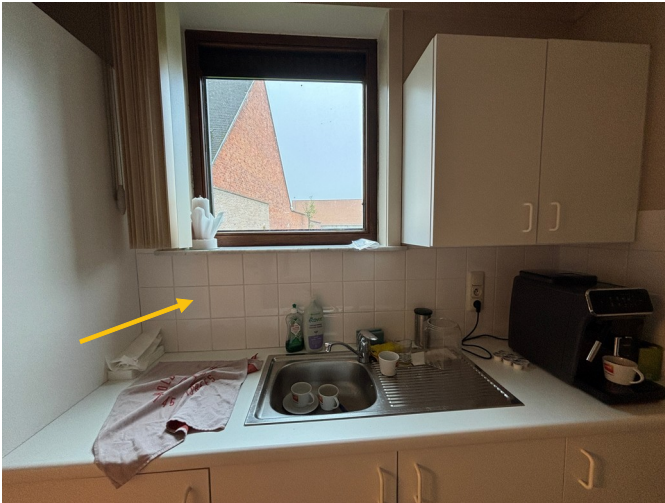
Tegellijm kan asbesthoudend zijn. Binnen het kader van een niet destructief onderzoek kon er geen tegellijm of bemonstering van deze lijm worden gedaan. Indien deze tegels worden verwijderd, is het aangeraden een staalname te doen van de eventuele aanwezige lijm.

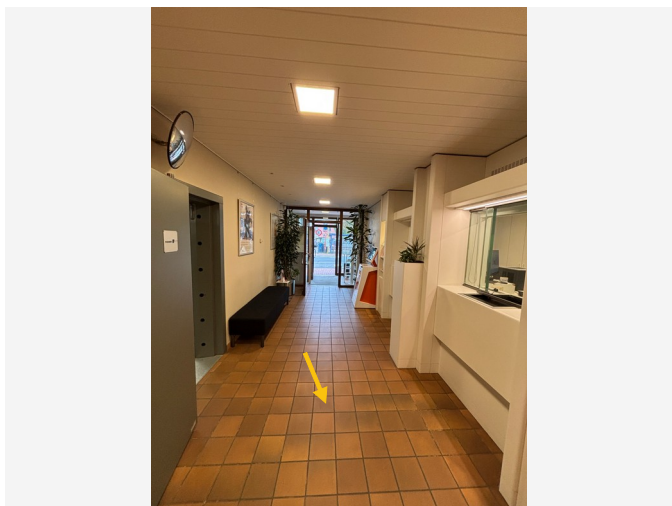
De vloertegels in het bankkantoor zijn niet asbestverdacht.

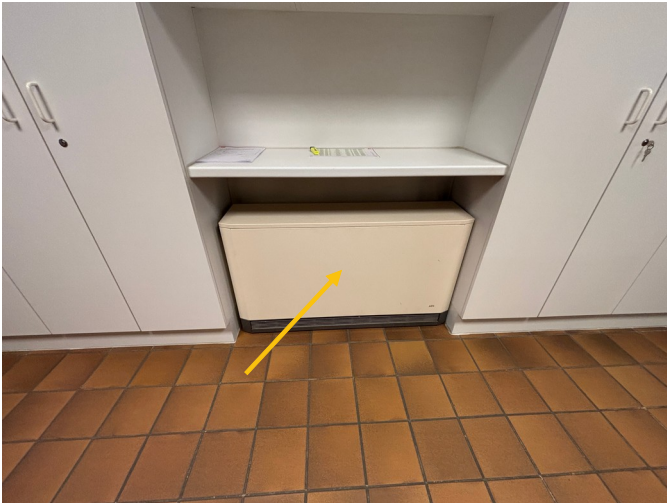
Electrische vuren kunnen asbesthoudende pakkingen en dichtingen bevatten. Deze kunnen binnen het kader van een niet destructief onderzoek niet worden vastgesteld.

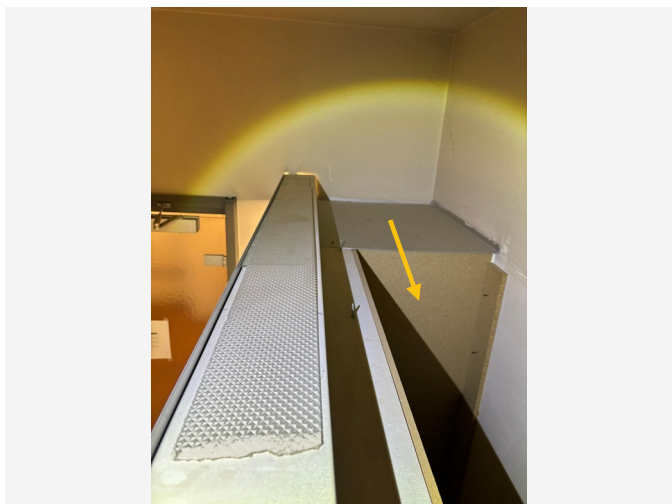
De valse wand in de kluis is opgebouwd uit hout. Deze is dus niet asbestverdacht.

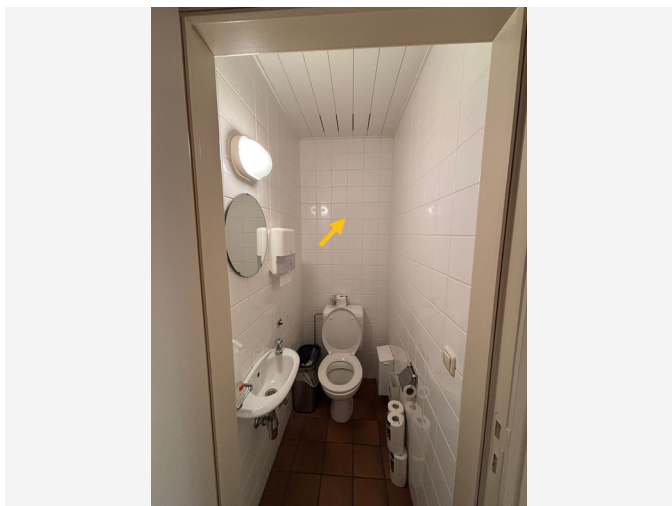
Tegellijm kan asbesthoudend zijn. Binnen het kader van een niet destructief onderzoek kon er geen tegellijm of bemonstering van deze lijm worden gedaan. Indien deze tegels worden verwijderd, is het aangeraden een staalname te doen van de eventuele aanwezige lijm.

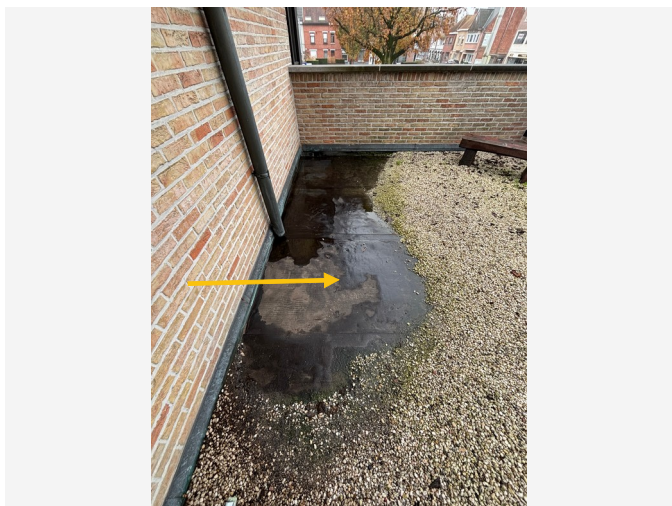
Het dakgedeelte van het bankkantoor behoort toe aan het appartement met adres Opperstraat 11A, Moerbeke.

De dakbedekking die hier werd aangetroffen is EPDM en dus niet asbestverdacht. Binnen het kader van een niet destructief onderzoek kan er geen uitspraak worden gedaan over eventuele onderliggende lagen.

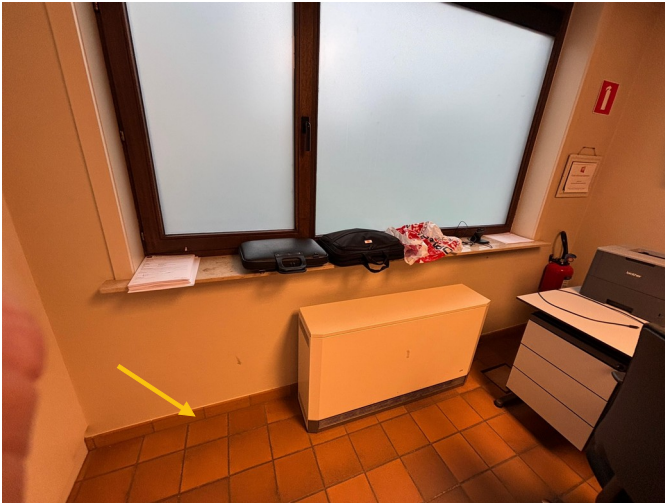
Tegellijm kan asbesthoudend zijn. Binnen het kader van een niet destructief onderzoek kon er geen tegellijm of bemonstering van deze lijm worden gedaan. Indien deze tegels worden verwijderd, is het aangeraden een staalname te doen van de eventuele aanwezige lijm.

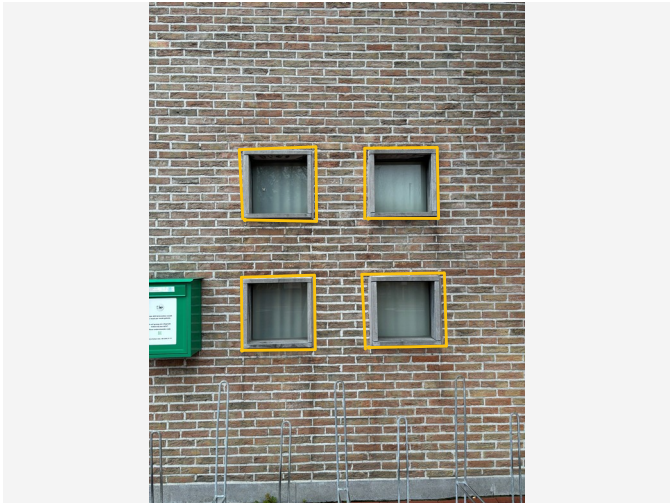
Het buitenschrijnwerk werd gecontroleerd op de aanwezigheid van asbestverdachte mastiek. Er werd enkel flexibele kit aangetroffen. Deze is niet asbestverdacht.

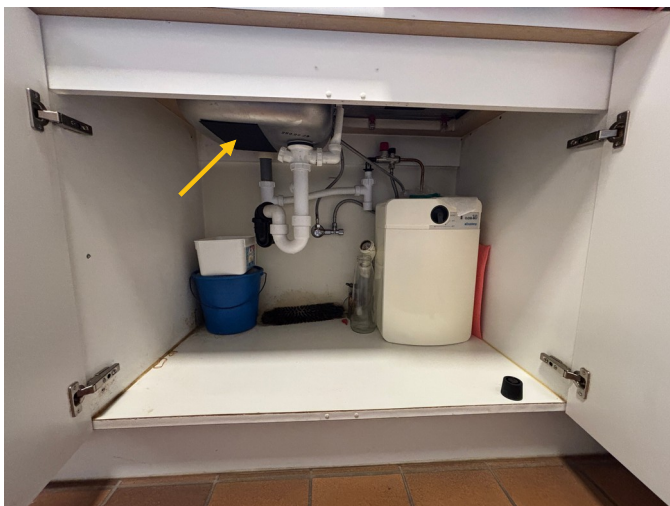
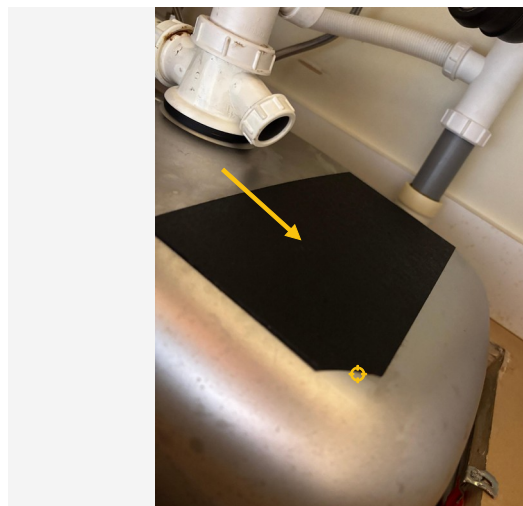
Fiche 10: Antidreun KEUKEN

Geen asbest

#	Type	Referentie	Resultaat
10.1	Puntmonster	MM2	Geen asbest

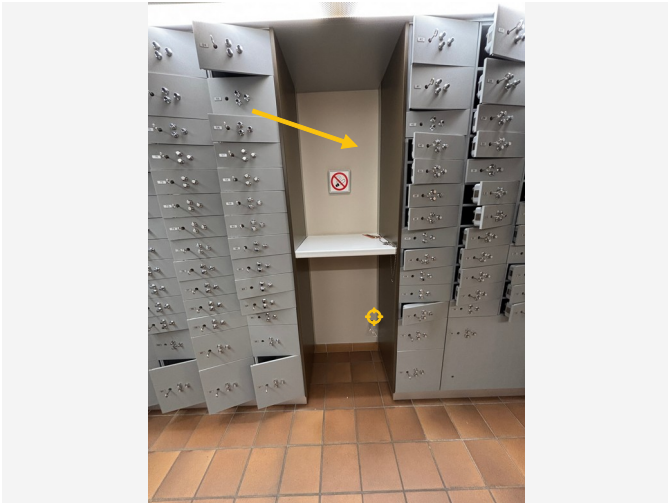
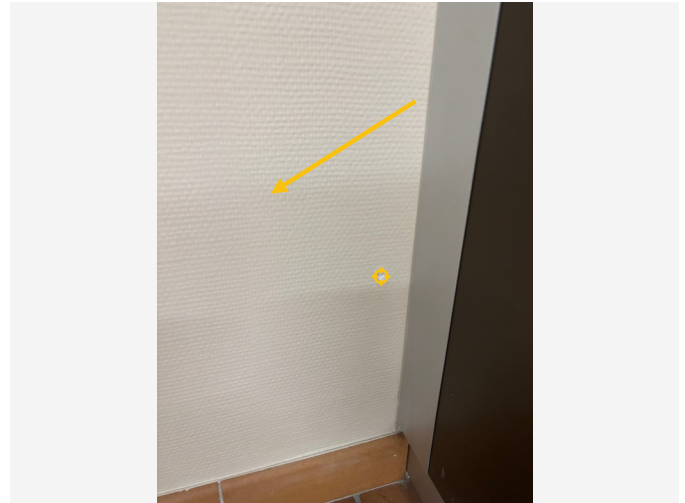
Fiche 11: Pleister Kantoor

Geen asbest

#	Type	Referentie	Resultaat
11.1	Mengmonster	MM3	Geen asbest

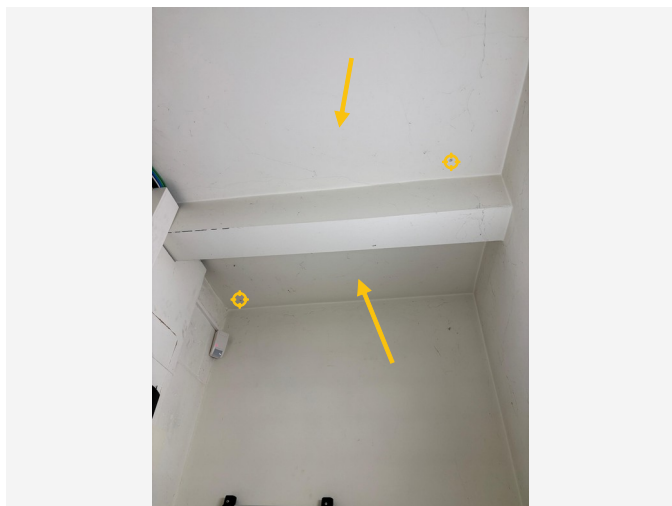
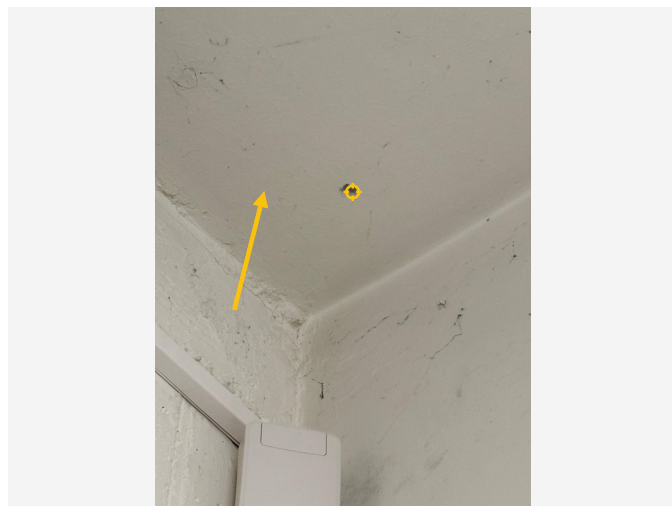
Fiche 12: Plafondpleister Kantoor

Geen asbest

#	Type	Referentie	Resultaat
12.1	Mengmonster	MM1	Geen asbest
