# Asbestinventarisatetest

Henri Mortierstraat 41, 9050 Gent

Attestnummer : 20231123-000314.000

Uitgegeven op : 23.11.2023

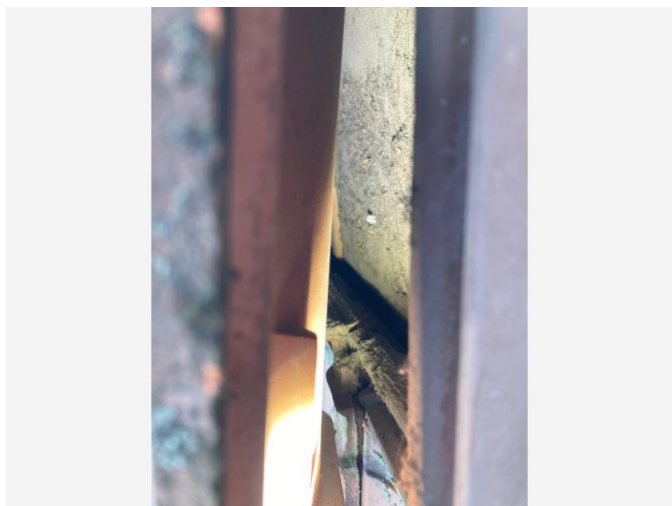
Vrije foto

Bij vernieuwen dak onderdak laten testen op eventuele aanwezigheid asbestvezels

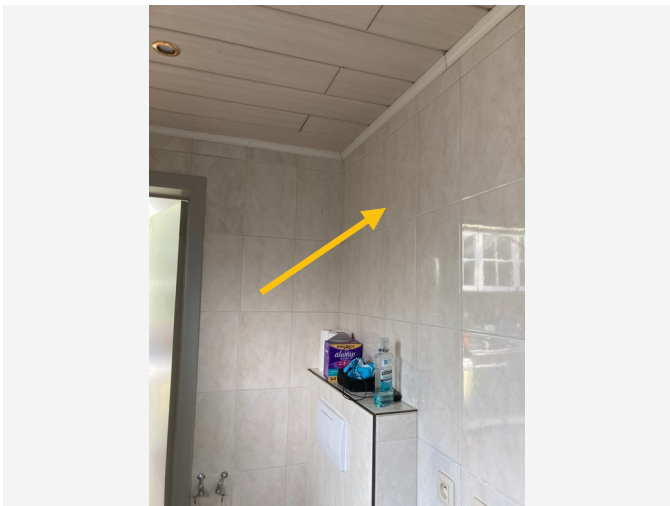
Vrije foto

Bij renovatie tegelijk laten controleren op eventuele aanwezigheid asbestvezels

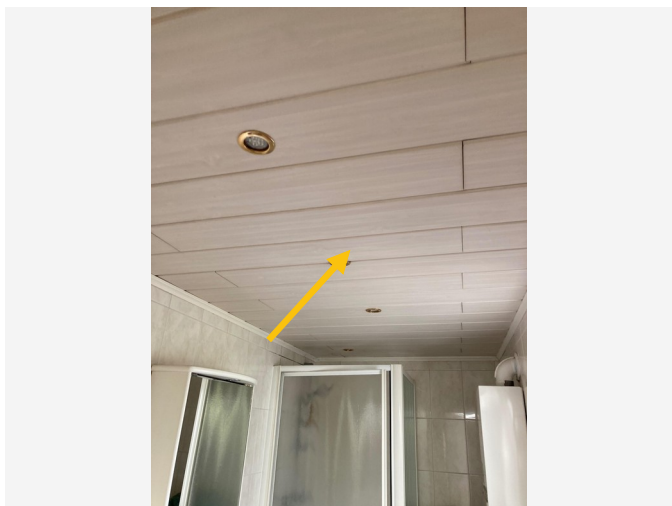
Vrije foto

Bij renovatie badkamer onderliggende materie laten testen op eventuele aanwezigheid asbestvezels

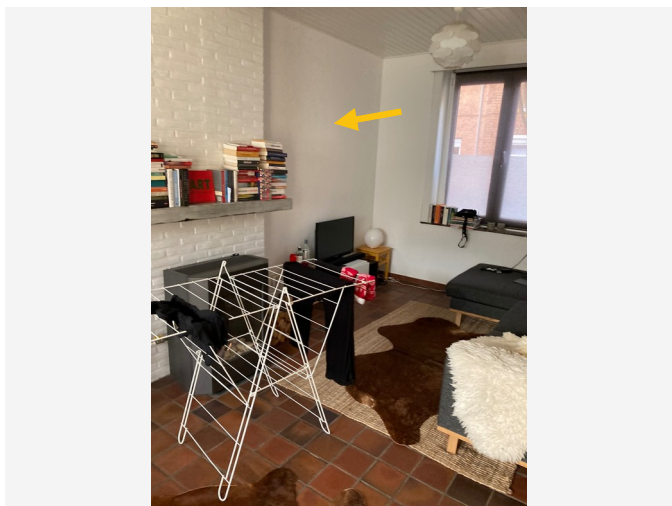
Vrije foto

De muren in de living hebben houten voorzetwand. Bij renovatie onderliggende materie eerst laten testen op eventuele aanwezigheid asbestvezels

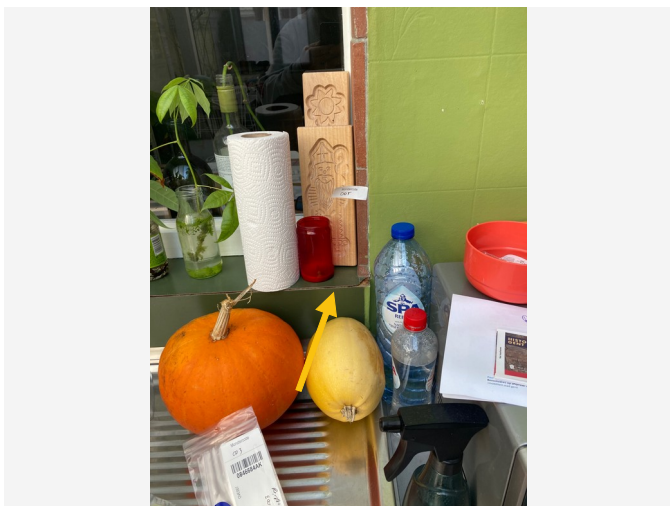
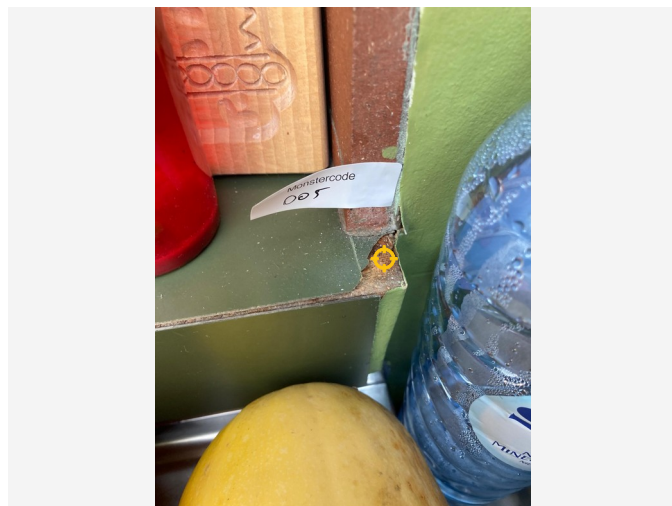
Geen asbest

#	Type	Referentie	Resultaat
6.1	Puntmonster	005	Geen asbest

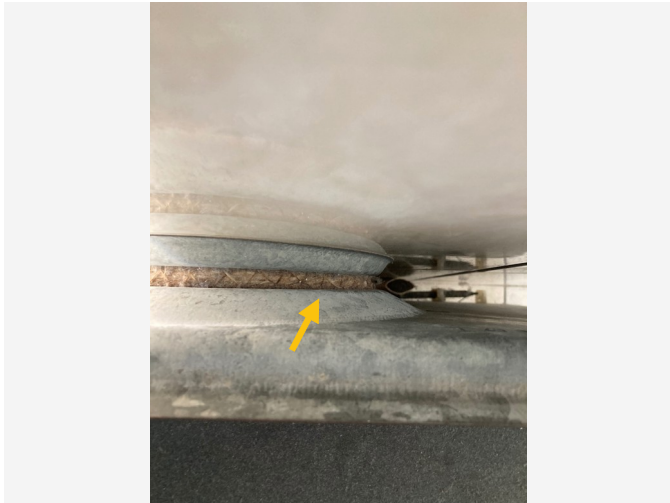
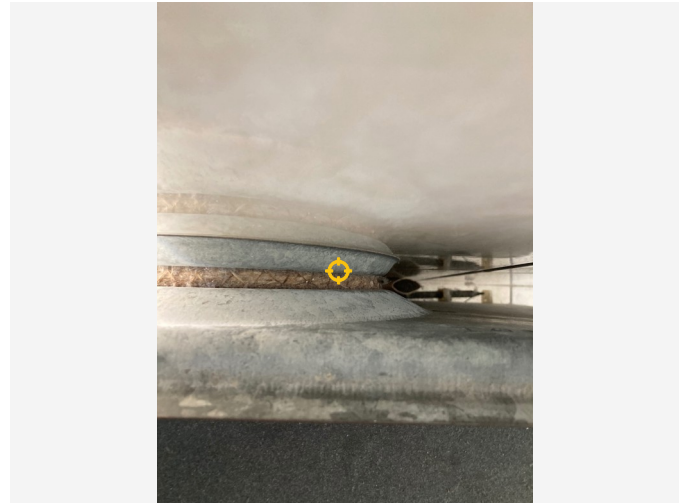
Geen asbest

#	Type	Referentie	Resultaat
7.1	Puntmonster	004	Geen asbest

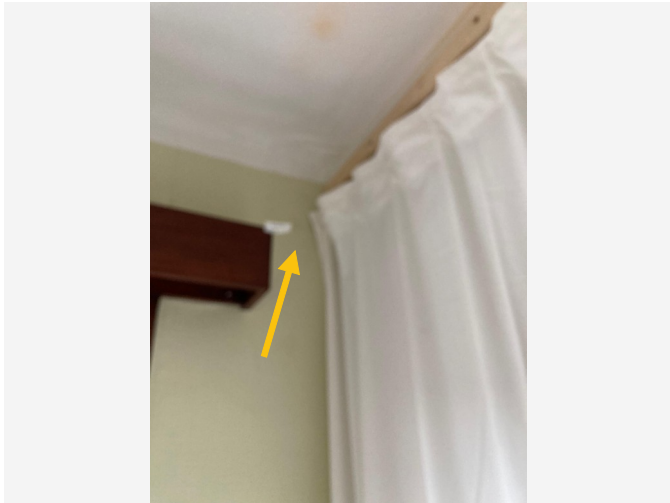
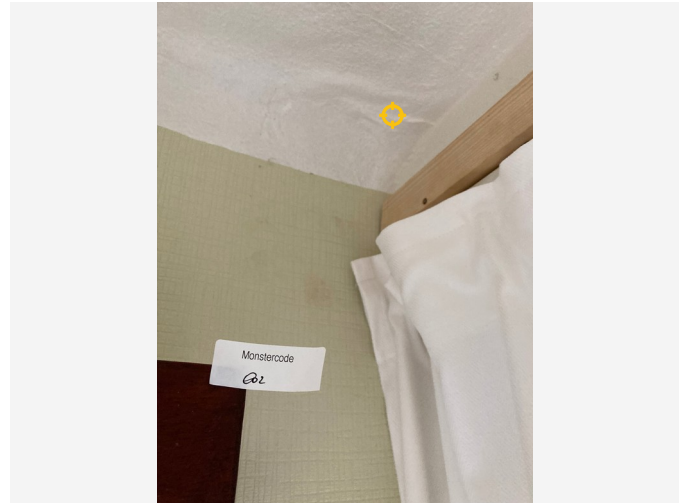
## Fiche 8: Plafondpleister

Geen asbest

#	Type	Referentie	Resultaat
8.1	Mengmonster	002	Geen asbest

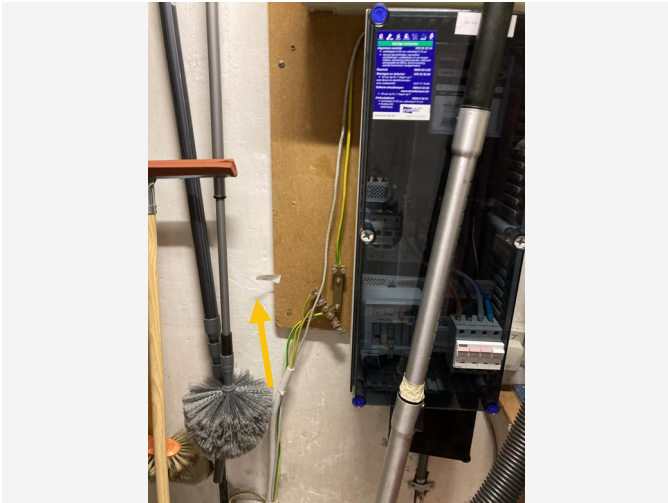
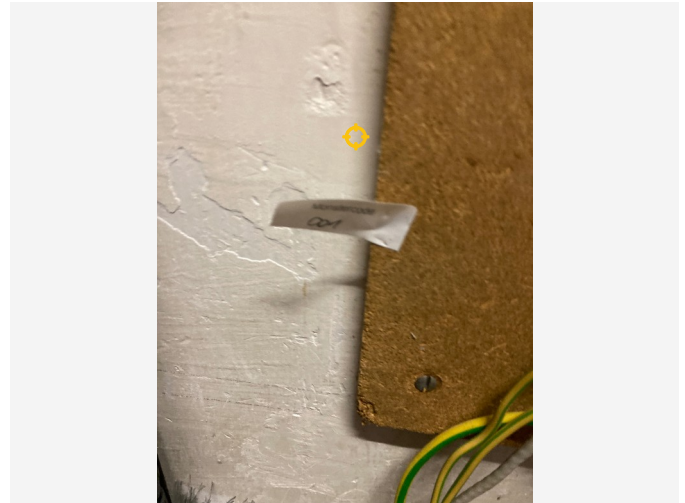
Geen asbest

#	Type	Referentie	Resultaat
9.1	Mengmonster	001	Geen asbest

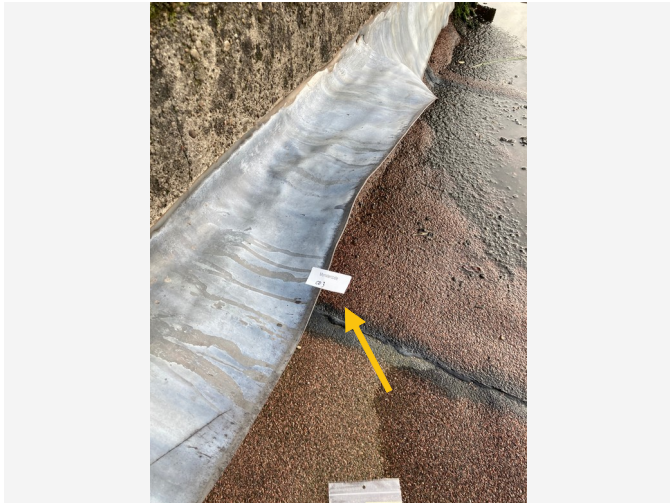
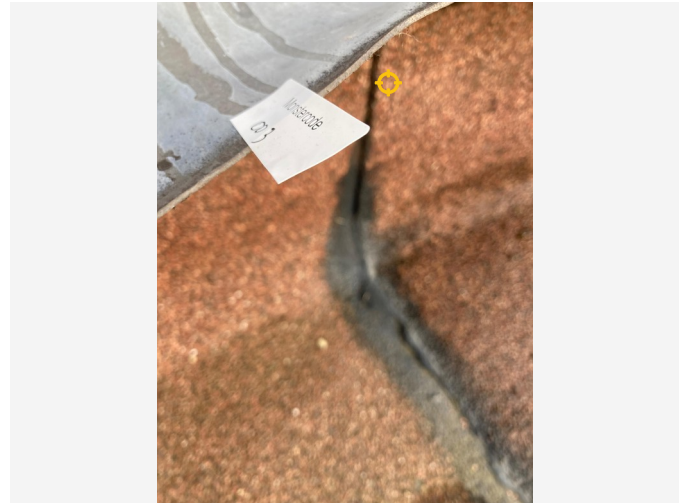
Geen asbest

#	Type	Referentie	Resultaat
10.1	Puntmonster	003	Geen asbest
