# Asbestinventarisatattest

Koerspleinstraat 11, 9040 Gent

Attestnummer : 20250330-000146.000

Uitgegeven op : 30.03.2025

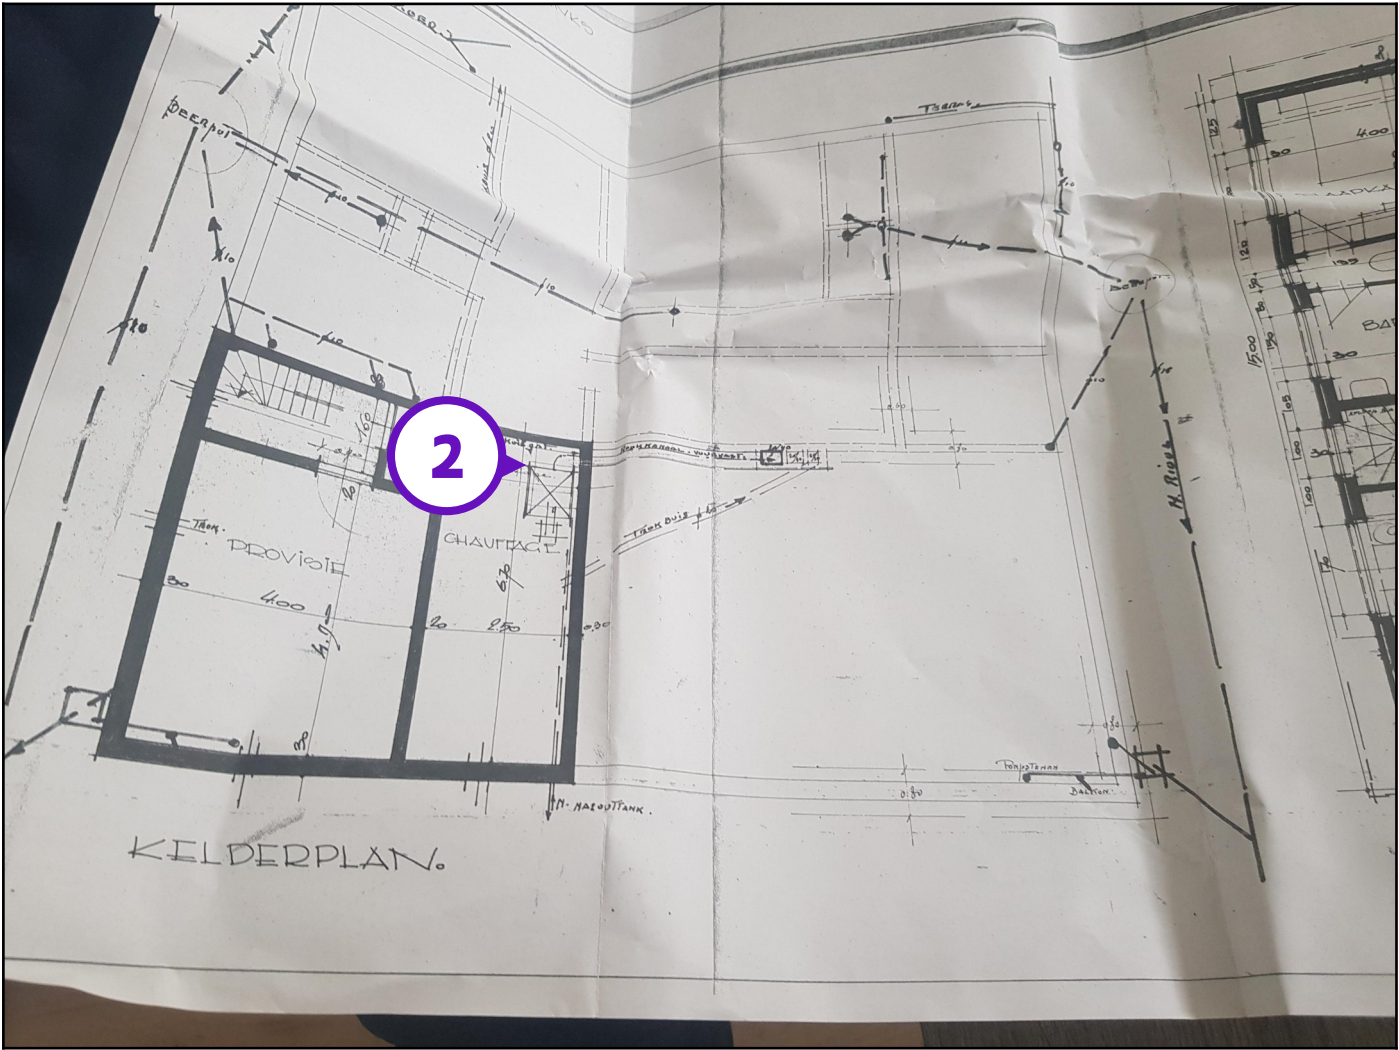
# Plan 1.1: Kelder

| Beschrijving | Type | Actie |
|---|---|---|
| 2. Stookketel / Brander | Advies | - |

Tijdens onze inspectie hebben we geen bouwjaar kunnen achterhalen van de stookketel. Het uiterlijk van het toestel doet vermoeden dat het in gebruik is genomen vóór 2001 en mogelijk tot een risicobouwjaar behoort, wat inhoudt dat er eventueel asbestverdachte toepassingen in aanwezig kunnen zijn. Het is daarom van groot belang om de techniker hiervan op de hoogte te stellen bij werkzaamheden en, indien nodig, een asbestdeskundige in te schakelen die kan meedenken over de mogelijke aanwezigheid van asbestverdachte toepassingen tijdens de werkzaamheden aan het toestel. Wij als deskundigen mogen geen toestellen demonteren om verdachte toepassingen op te sporen.

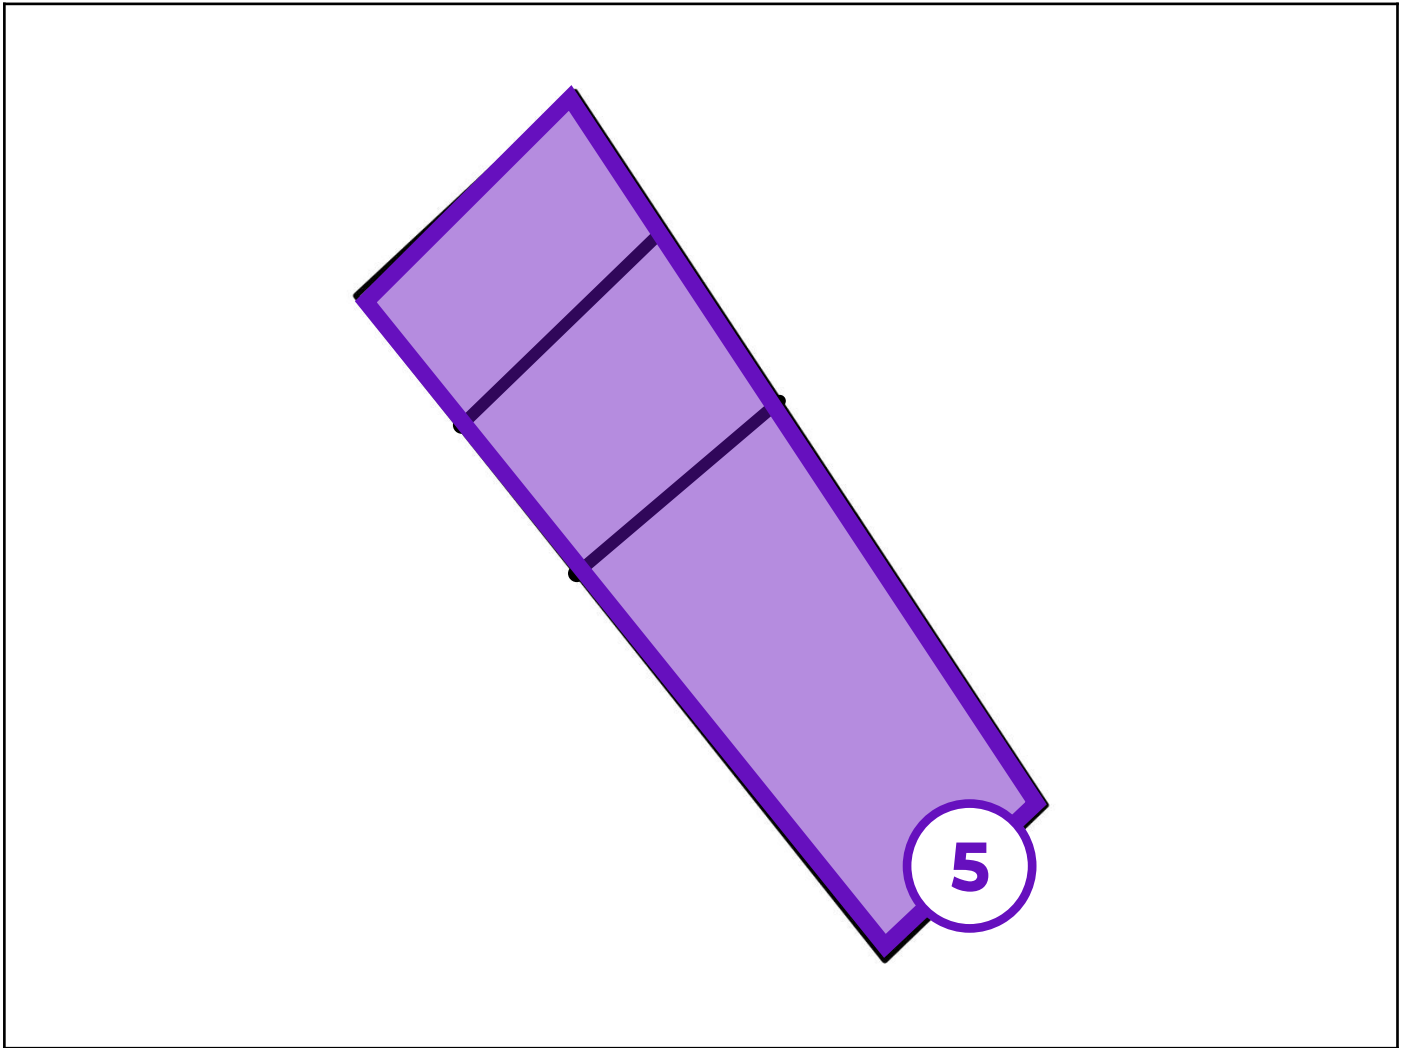
## Plan 2.1: Bijgebouw plan

| Beschrijving | Type | Actie |
|---|---|---|
| 5. Roofing dak gemeenschappelijke delen | Advies | - |

Extra destructief onderzoek nodig bij werken naar ondeliggende lagen.

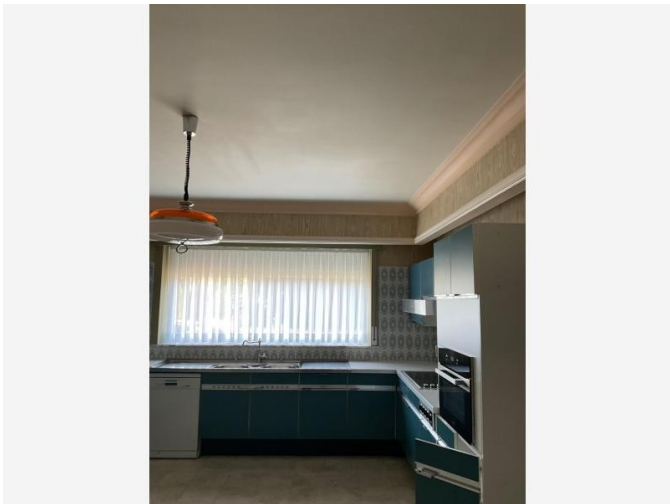
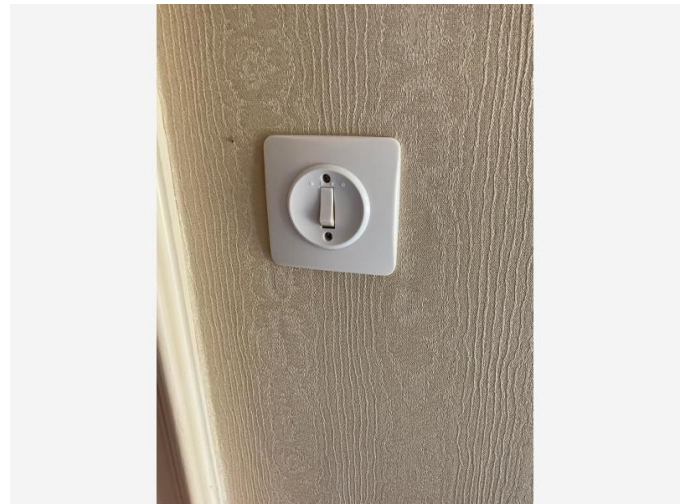
| Fiche 1: Bakeliet schakelaar(s)..... | 12 |

Het asbestmateriaal valt onder de mijlpaal van 2040.

| Eindbeoordeling materiaalrisico | Laag materiaalrisico en/of verlaagde kans op vezelvrijgave |

| Gebondenheid | Categorie 1: hechtgebonden in oorsprong |
| Asbestsoort (vezeltype) | Crocidoliet aanwezig |
| Asbestconcentratie | Laag (< 50%) |
| Afschermingsgraad van het gehele materiaal | Geheel of deels (ook) vrij aan de binnenlucht |
| Toestand van het materiaal | Onbeschadigd, niet verweerd |

| Beschrijving | Bakeliet schakelaar(s) |
| Hoeveelheid (oppervlakte - dikte - aantal) | <ul style="list-style-type: none"> <li>0,40 m<sup>2</sup> - 0,30 cm - 20 stuks</li> </ul> |

- Zorg voor een veilig beheer. Vermijd het beschadigen van het asbestmateriaal. Controleer de toestand jaarlijks op wijzigingen.
- Voer bijkomende staalname(s) uit.

- Eenvoudige handelingen: mag via doe-het-zelf of door werknemer(s) met opleidingsattest eenvoudige handelingen  
Raadpleeg de actuele wetgeving op de website van OVAM. Onder strikte voorwaarden kan het eventueel toegestaan zijn om deze toepassing zelf te verwijderen. Bij twijfel wordt echter sterk aangeraden om een erkende asbestverwijderaar te raadplegen. Zorg er bovendien voor dat u zich goed informeert via de websites van OVAM en andere officiële bronnen over de vereiste persoonlijke beschermingsmaatregelen en de richtlijnen voor het veilig verwijderen van asbest.

Houd er rekening mee dat deze toepassingen vaak onder spanning staan. Het is daarom aan te raden om ook een elektricien te raadplegen, aangezien het werken aan of verwijderen van deze toepassingen specifieke technische kennis vereist.

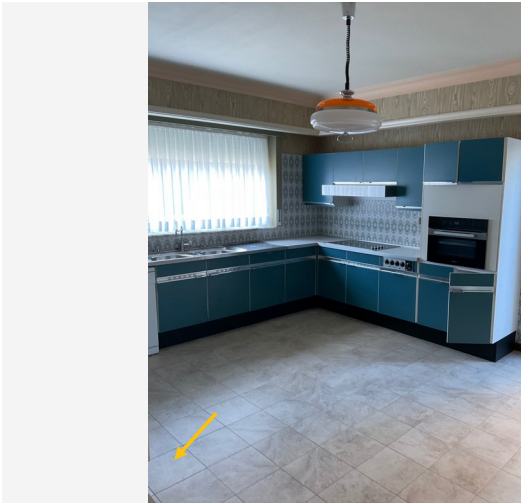
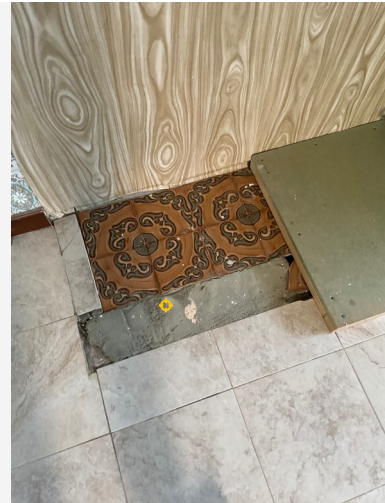
## Fiche 6: Tegellijm

Geen asbest

| # | Type | Referentie | Resultaat |
|---|---|---|---|
| 6.1 | Puntmonster | 230325VL | Geen asbest |

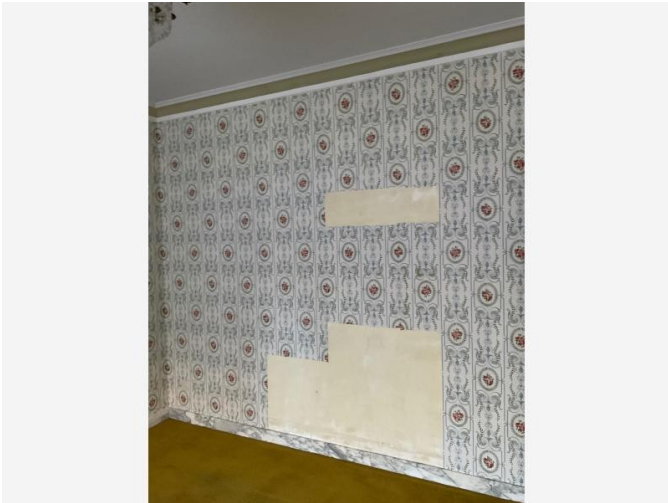
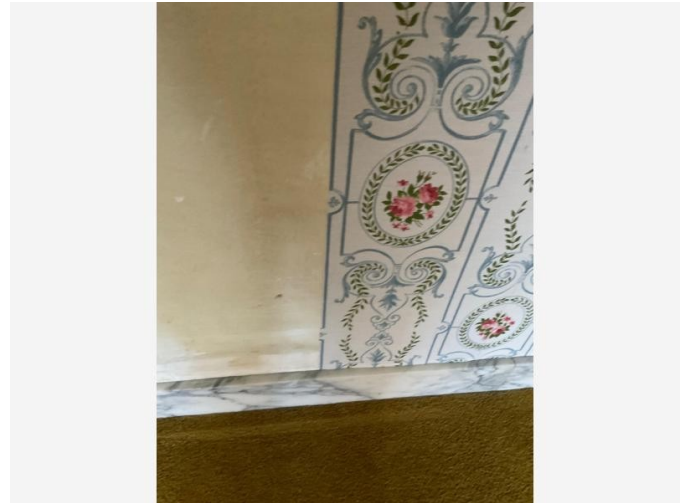
## Fiche 7: Pleisterwerk muren

Geen asbest

| # | Type | Referentie | Resultaat |
|---|---|---|---|
| 7.1 | Mengmonster | 230325W | Geen asbest |

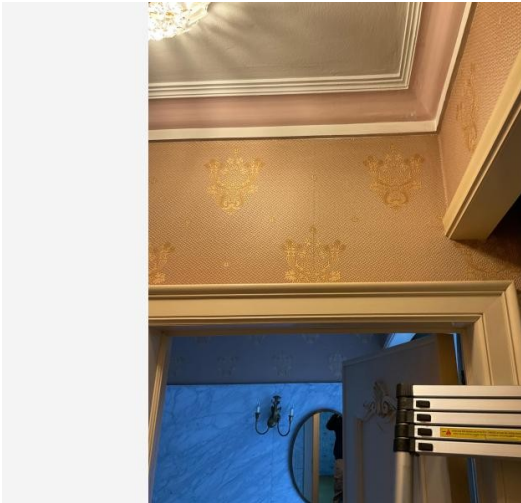
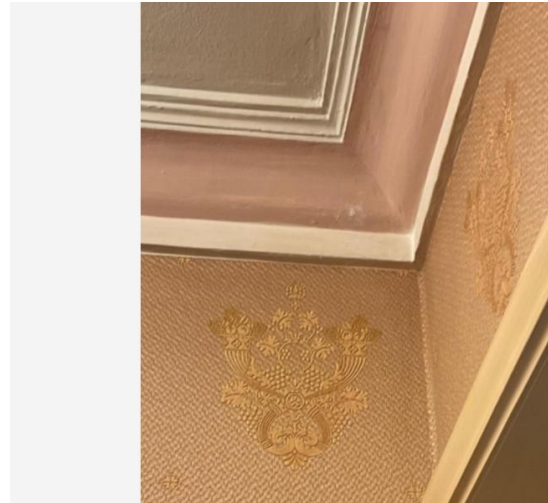
## Fiche 8: Pleisterwerk plafonds

Geen asbest

| # | Type | Referentie | Resultaat |
|---|---|---|---|
| 8.1 | Mengmonster | 230325PL | Geen asbest |
