# Asbestinventarisatetest

Goudensterstraat 81, 9000 Gent

Attestnummer : 20250527-000299.000

Uitgegeven op : 27.05.2025

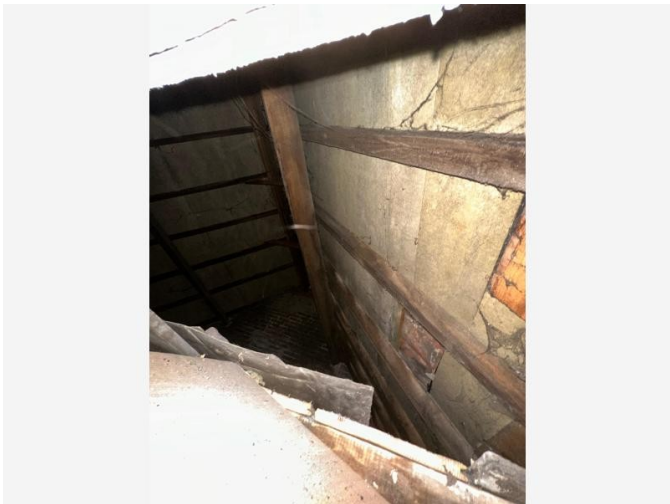
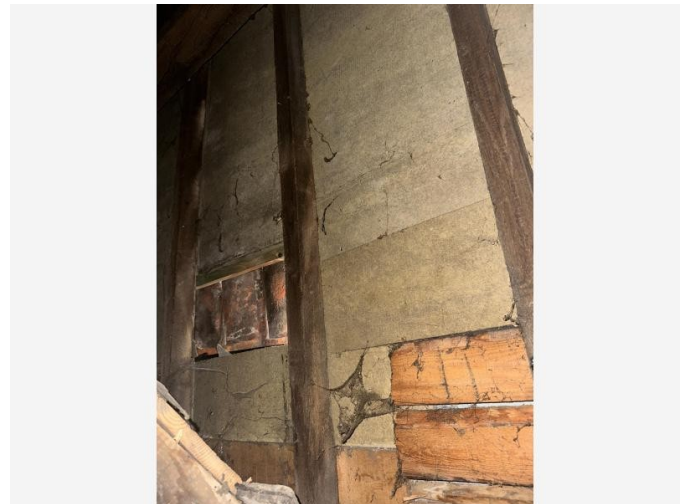
| Eindbeoordeling materiaalsrisico | Hoog materiaalsrisico en/of hoge kans op vezelvrijgave |

| Asbestsoort (vezeltype) | Crocidoliet aanwezig |
| Afschermingsgraad van het gehele materiaal | Geheel of deels (ook) vrij aan de binnenlucht |
| Toestand van het materiaal | Matig beschadigd, matig verweerd |

| Beschrijving | Onderdak type menuiserite |
| Asbestmateriaal | Plaat, paneel, tablet - Type Menuiserite |

**Dringend maatregelen nemen**

- Zorg voor een veilig beheer en verwijder dit asbestmateriaal wanneer het bij werken eenvoudig bereikbaar wordt. Controleer de toestand jaarlijks op wijzigingen.
- Voer bijkomende staalname(s) uit.

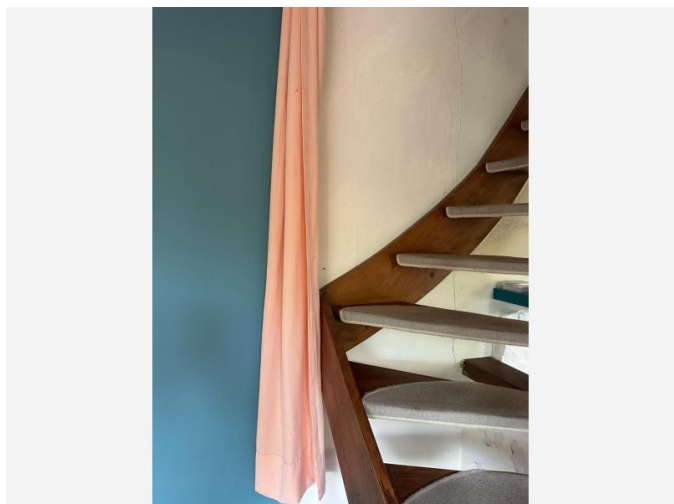
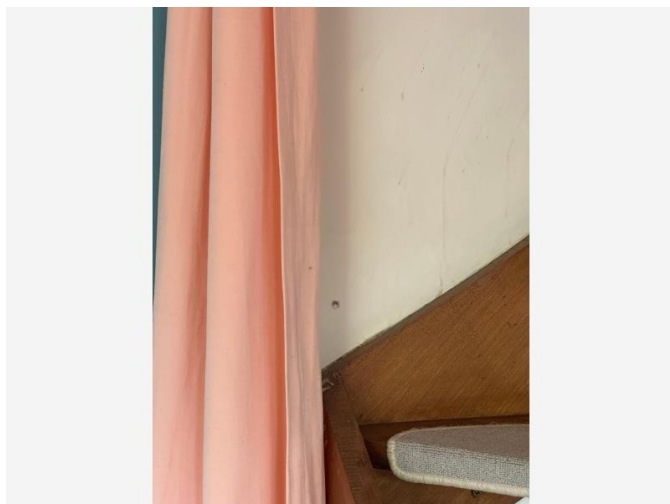
## Fiche 3: Pleisterwerk muren

Geen asbest

| # | Type | Referentie | Resultaat |
|---|---|---|---|
| 3.1 | Mengmonster | SN01 | Geen asbest |
