Asbestinventarisatetest

Uilkenstraat 17, 9000 Gent

Attestnummer : 20230329-000437.000

Uitgegeven op : 29.03.2023

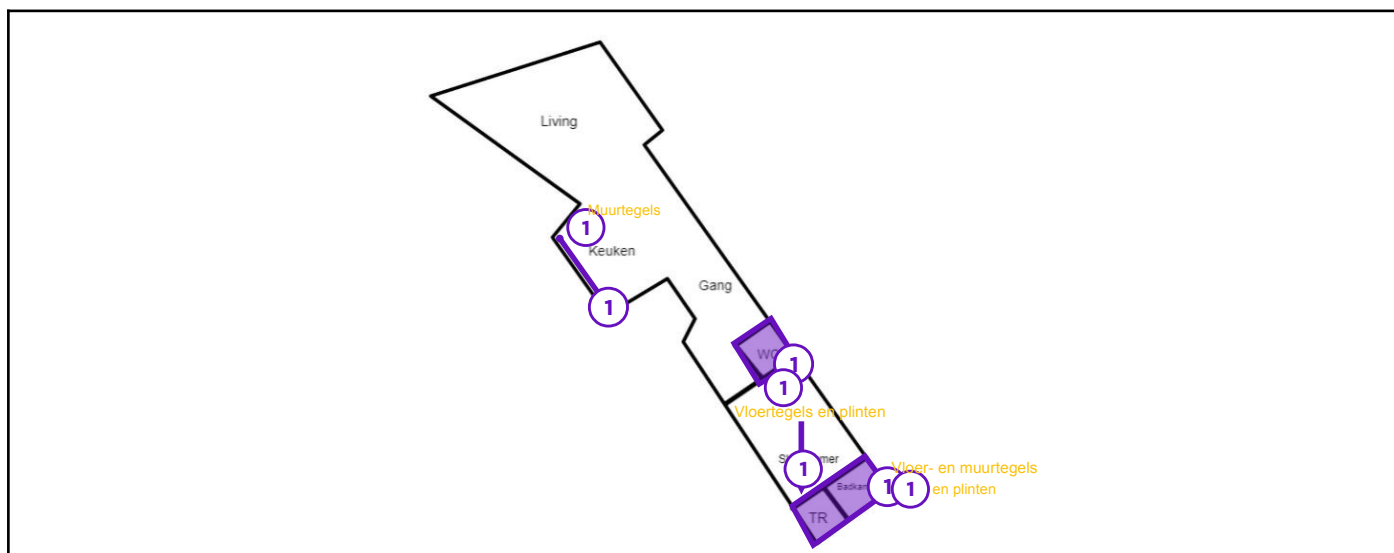
Plan 1.2: Appartement 17

Beschrijving	Type	Actie
1. Tegellijm	Advies	-

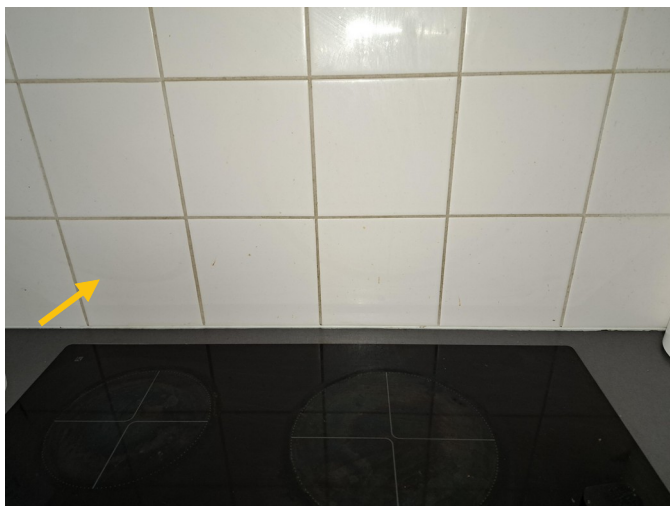
Vrije foto

Betreft keramische vloer- en muurtegels en keramische plinten.

Verder onderzoek verrichten naar de samenstelling van de smeer- en/of lijmlaag achter de verschillende soorten keramische tegels. Dit bij renovatie en/of sloop.

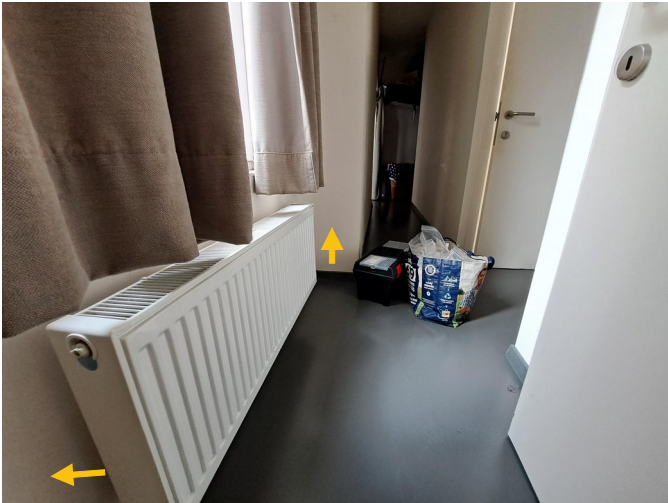
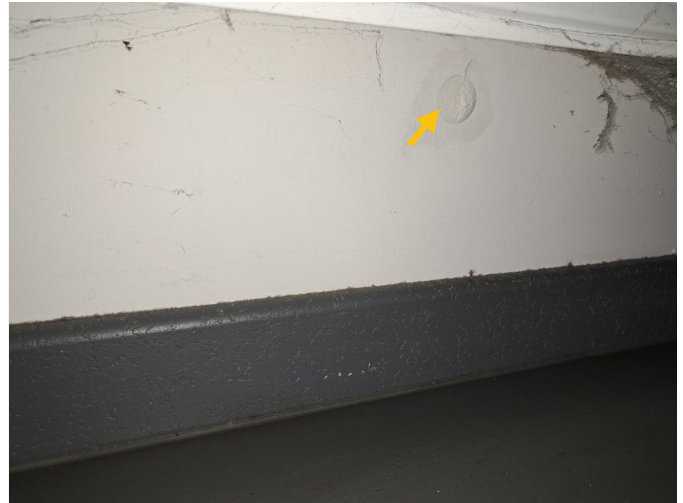
Fiche 2: Pleisterwerk wanden

Geen asbest

#	Type	Referentie	Resultaat
2.1	Mengmonster	MM01	Geen asbest

Beschrijving	Pleisterwerk wanden
Omgeving	Binnen
Primaire drager	Wand vrijstaand (scheidingmuur, ...)
Bindmiddel van materiaal	Gips - kalk

Gebondenheid op basis van bindmiddel	Niet-hechtgebonden
Hoeveelheid (oppervlakte - dikte - aantal)	• 120,00 m ² - 2,00 cm - 1 stuk
Totaal volume	2,40 m ³
Identificatiemethode	Vaststelling met monstername
Destructieve handeling voor identificatie	Nee
Opmerking	Er werd geen pleisterwerk vastgesteld aan het plafond.
