Asbestinventarisatetest

Wespstraat 55, 9000 Gent

Attestnummer : 20231005-000015.000

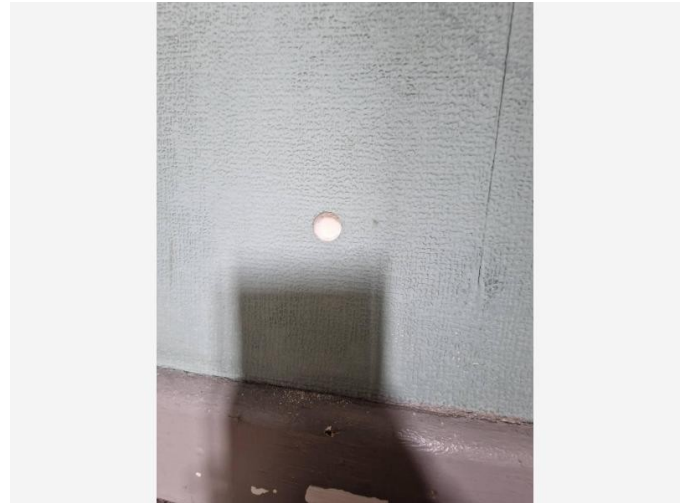
Overzichtsfoto

Detailfoto

Geen asbest

#	Type	Referentie	Resultaat
4.1	Mengmonster	MM01	Geen asbest

Beschrijving	MM01 GIPS MUREN
Omgeving	Binnen
Primaire drager	Binnenwand

Bindmiddel van materiaal	Gips - kalk
Gebondenheid op basis van bindmiddel	Niet-hechtgebonden
Hoeveelheid (oppervlakte - dikte - aantal)	• 110,00 m ² - 1,00 cm - 1 stuk
Totaal volume	1,10 m ³
Identificatiemethode	Vaststelling met monstername
Destructieve handeling voor identificatie	Nee
Opmerking	DE HOEVEELHEID IS LOUTER INDICATIEF
