Asbestinventarisatetest

Keizer Karelstraat 204/0301, 9000 Gent

Attestnummer : 20240223-000245.000

Uitgegeven op : 23.02.2024

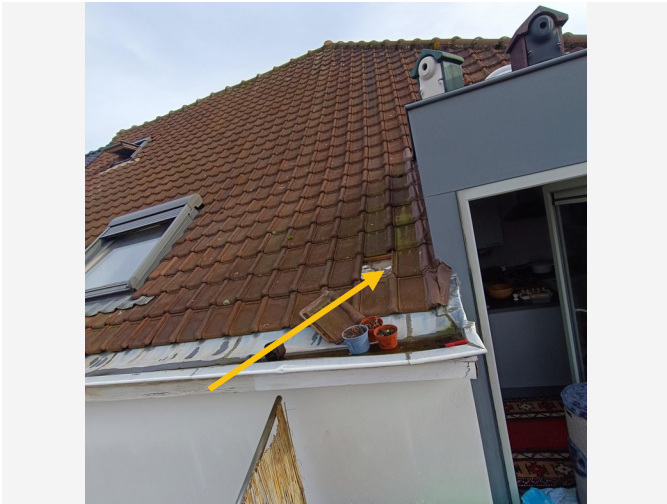
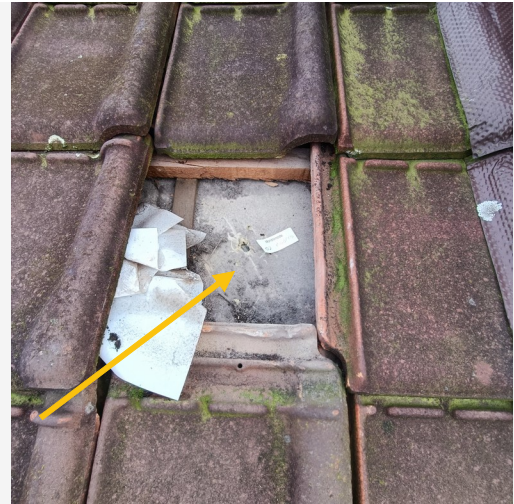
Het asbestmateriaal valt onder de mijlpaal van 2040.

Eindbeoordeling materiaalrisico	Zeer laag materiaalrisico en/of zeer lage kans op vezelvrijgave
---------------------------------	---

Gebondenheid	Categorie 1: hechtgebonden in oorsprong
Asbestsoort (vezeltype)	Alleen chrysotiel
Asbestconcentratie	Laag (< 50%)
Afschermingsgraad van het gehele materiaal	Stootvaste afscherming of omkasting
Toestand van het materiaal	Onbeschadigd, niet verweerd

#	Type	Referentie	Resultaat
1.1	Puntmonster	02	Chrysotiel

Beschrijving	onderdakplaat
--------------	---------------

Omgeving	Binnen
Primaire drager	Schuin dak
Asbestmateriaal	Plaat, paneel, tablet - Type Menuiserite
Bindmiddel van asbestmateriaal	Cement
Gebondenheid op basis van bindmiddel	Hecht
Hoeveelheid (oppervlakte - dikte - aantal)	<ul style="list-style-type: none"> • 110,00 m² - 0,50 cm - 1 stuk
Totaal volume	0,55 m ³
Eenvoudig bereikbaar	<p>Nee</p> <ul style="list-style-type: none"> • Het asbestmateriaal is bedekt (uitgezonderd laag verf, coating, behang, kunststof, textiel) en het wegnemen van het bedekkende materiaal kan niet zonder het bedekkende materiaal te beschadigen.
Bevestigingswijze	<ul style="list-style-type: none"> • Genageld, geniet
Identificatiemethode	Vaststelling met monstername
Destructieve handeling voor identificatie	Nee
Opmerking	De vermelde oppervlaktes en volumes betreffen een beredeneerde schatting. Er worden geen rechten verleend aan deze oppervlaktes/volumes.

- Zorg voor een veilig beheer. Vermijd het beschadigen van het asbestmateriaal. Controleer de toestand jaarlijks op wijzigingen.

- Eenvoudige handelingen: mag via doe-het-zelf of door werknemer(s) met opleidingsattest eenvoudige handelingen
indien de platen eenvoudig te verwijderen zijn zonder kans op breken kan dit via doe-het-zelf of door werknemer(s) met opleidingsattest eenvoudige handelingen; Dek de zoldervloer af met plastic folie . dragen van de nodige beschermingsmiddelen (mondmasker ffp3, handschoenen,tyvec) Verwijder de dakpannen. Fixeer het plaatmateriaal , de asbesthoudende platen één voor één en in hun geheel verwijderen. Niet gooien, niet breken. Reinig nadien de draagstructuur met vochtige doeken (+stofzuiger met absoluut filter kan niet gehoord worden dus voor een particulier niet mogelijk .) Alle werknemer(s) moeten wel beschikken over een opleidingsattest eenvoudige handelingen 8u.

Een vastgesteld asbesthoudend onderdak mag niet definitief ingesloten worden , dit dient verplicht verwijderd te worden als het bij werken bereikbaar wordt. (vb bij vernieuwen van de dakbedekking onderdak mee verwijderen)

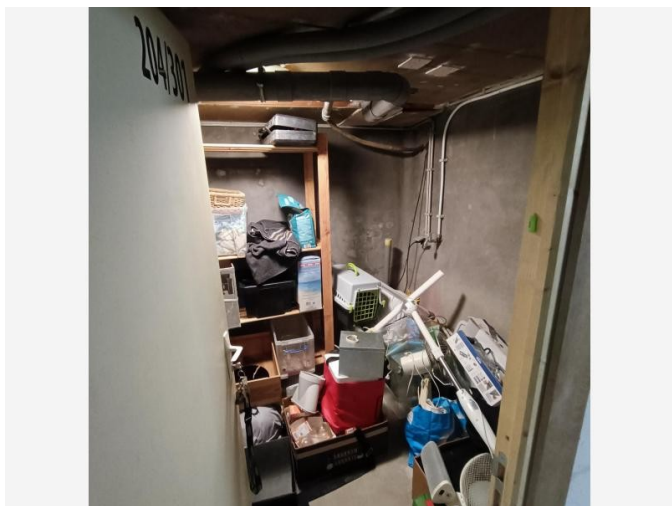
Vrije foto

geen verdachte materialen in berging kelder

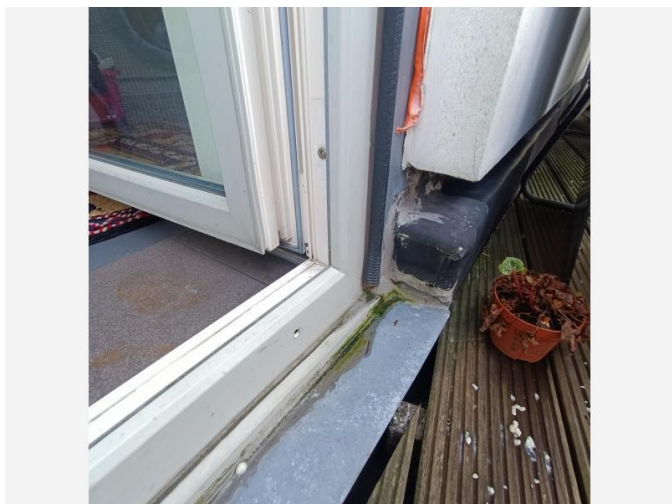
Vrije foto

De gebruikte siliconen kit is niet asbestverdacht

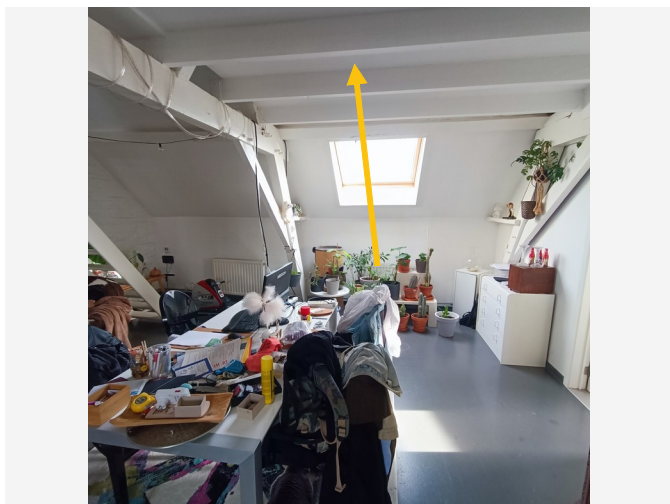
Vrije foto

Alle plafonds zijn afgewerkt met valse plafonds in plaatmateriaal. Het is niet duidelijk of er pleisterwerk aanwezig is achter deze valse plafonds, het is aangewezen om bijkomend onderzoek uit te voeren bij werken.

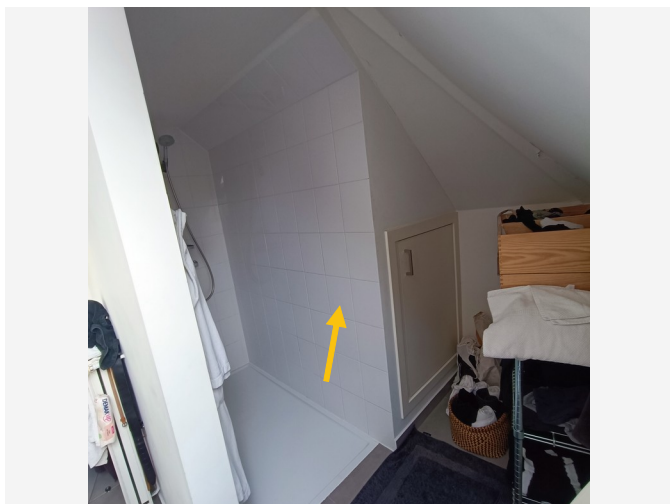
Vrije foto

In het inspectieprotocol is een monsternamen van tegellijm verplicht om dit te identificeren als niet-asbesthoudend. Er waren geen facturen ter beschikking die bevestigen dat de tegels na 2001 waren geplaatst. Er waren geen bestaande beschadigingen aan de wandtegels om de lijm voldoende te kunnen inspecteren. Om dit af te toetsen is het aangewezen om bij eventuele renovatiewerken aan de tegels verder onderzoek/staalname te laten uitvoeren ter controle.

Identificatiemethode	Redelijk vermoeden
Primaire drager	Binnenwand
(Asbest)materiaal	In-situ afwerkingslagen - Lijm laag
Bindmiddel	Lijm
Gebondenheid bindmiddel	Hecht

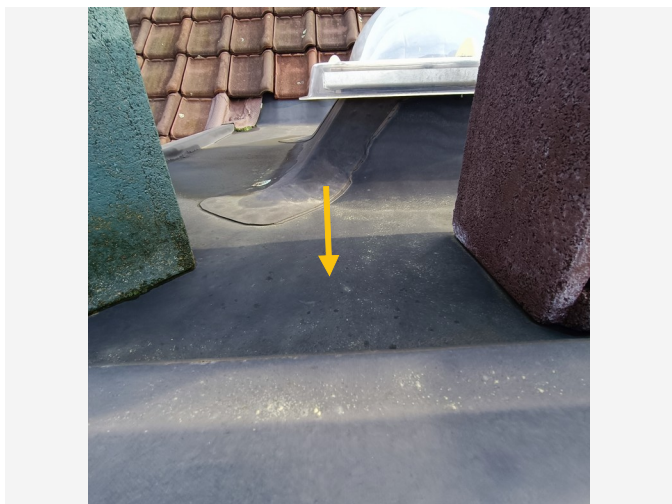
Vrije foto

plat dak deur keuken en dakterras dakdichting niet verdacht , materiaal is EPDM

Identificatiemethode	Vaststelling & expertise (niet-asbestverdacht)
Primaire drager	Plat dak

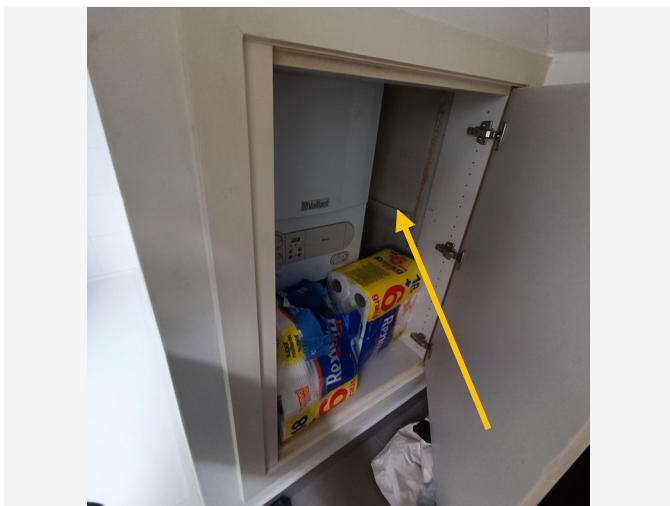
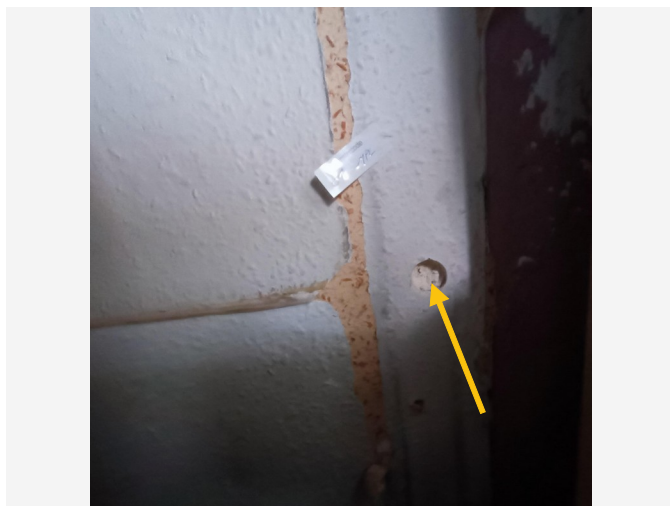
Geen asbest

#	Type	Referentie	Resultaat
7.1	Mengmonster	01	Geen asbest

Beschrijving	muurpleister
Omgeving	Binnen
Primaire drager	Binnenwand
Bindmiddel van materiaal	Gips - kalk

Gebondenheid op basis van bindmiddel	Niet-hechtgebonden
Hoeveelheid (oppervlakte - dikte - aantal)	• 85,00 m ² - 1,00 cm - 1 stuk
Totaal volume	0,85 m ³
Identificatiemethode	Vaststelling met monstername
Destructieve handeling voor identificatie	Nee
Opmerking	<p>1. Natte ruimte (keuken/badkamer):</p> <p>2. Traphal:</p> <p>3. Stookruimte:</p> <p>4. Individuele ruimte (berging/slaapkamer):</p> <p>De vermelde oppervlaktes en volumes betreffen een beredeneerde schatting. Er worden geen rechten verleend aan deze oppervlaktes/volumes.</p> <p>De dikte is een schatting die voorkomt uit de monsterplaatsen en is daarom niet altijd representatief.</p> <p>Er bevinden zich enkele valse wanden. Het is niet duidelijk of er pleisterwerk aanwezig is achter deze valse wanden, het is aangewezen om bijkomend onderzoek uit te voeren bij werken.</p>

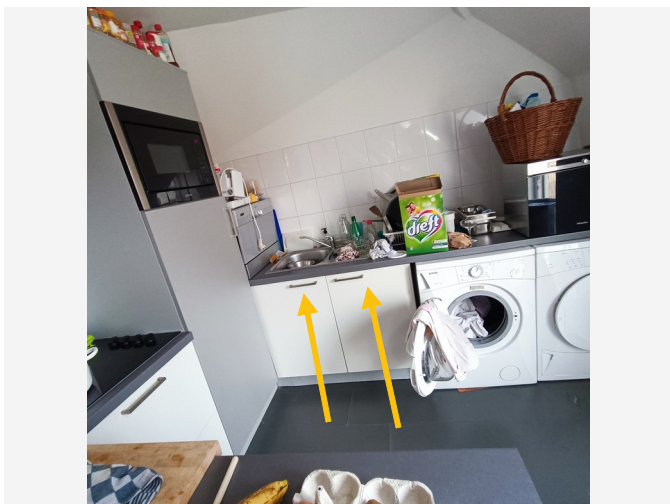
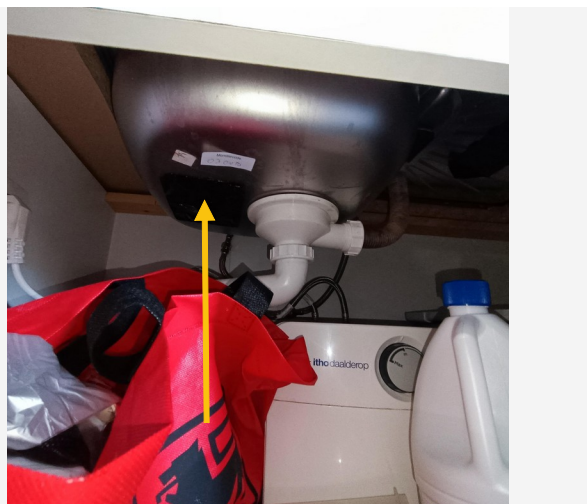
Geen asbest

#	Type	Referentie	Resultaat
8.1	Puntmonster	03	Geen asbest

Beschrijving	ontdreuningsplaat spoelbak keuken
Omgeving	Binnen
Primaire drager	spoelbak
Bindmiddel van materiaal	Bitumen (roofing, teer, asfalt)

Gebondenheid op basis van bindmiddel	Hecht
Hoeveelheid (gewicht - aantal)	• 0,40 kg - 2 stuks
Totaal gewicht	0,80 kg
Identificatiemethode	Vaststelling met monstername
Destructieve handeling voor identificatie	Nee
Opmerking	De vermelde oppervlaktes en volumes betreffen een beredeneerde schatting. Er worden geen rechten verleend aan deze oppervlaktes/volumes.
