# Asbestinventarisatetest

Morekstraat 73, 9032 Gent

Attestnummer : 20240424-000557.000

Uitgegeven op : 24.04.2024

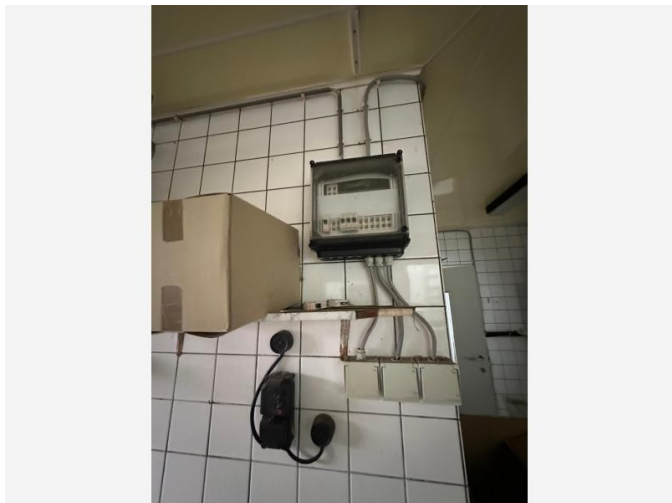
# Fiche 1: Bakeliet (schakelaars, stopcontacten, tellers, ...)

Asbestmateriaal

Overzichtsfoto

Detailfoto

Het asbestmateriaal valt onder de mijlpaal van 2040.

| Eindbeoordeling materiaalisico | Laag materiaalisico en/of verlaagde kans op vezelvrijgave |

| Gebondenheid | Categorie 1: hechtgebonden in oorsprong |
| Asbestsoort (vezeltype) | Crocidoliet aanwezig |
| Asbestconcentratie | Laag (< 50%) |
| Afschermingsgraad van het gehele materiaal | Geheel of deels (ook) vrij aan de binnenlucht |
| Toestand van het materiaal | Onbeschadigd, niet verweerd |

| Beschrijving | Bakeliet (schakelaars, stopcontacten, tellers, ...) |
| Asbestmateriaal | Plaat, paneel, tablet - Type Bakeliet |
| Hoeveelheid (oppervlakte - dikte - aantal) | • 5,00 m <sup>2</sup> - 1,00 cm - 1 stuk |

Zorgvuldig beheren

- Zorg voor een veilig beheer. Vermijd het beschadigen van het asbestmateriaal. Controleer de toestand jaarlijks op wijzigingen.

- Eenvoudige handelingen: mag via doe-het-zelf of door werknemer(s) met opleidingsattest eenvoudige handelingen  
Deze verwijdermethode valt onder de vorm van eenvoudige handelingen conform de VLAREM en de Codex Welzijn op het werk. De toestand moet echter ongewijzigd blijven tijdens het verwijderen. Alle maatregelen opgenomen in de wetgeving moeten strikt nageleefd worden.
