# Asbestinventarisatetest

Morekstraat 71, 9032 Gent

Attestnummer : **20240424-000559.000**

**Asbestveilig**

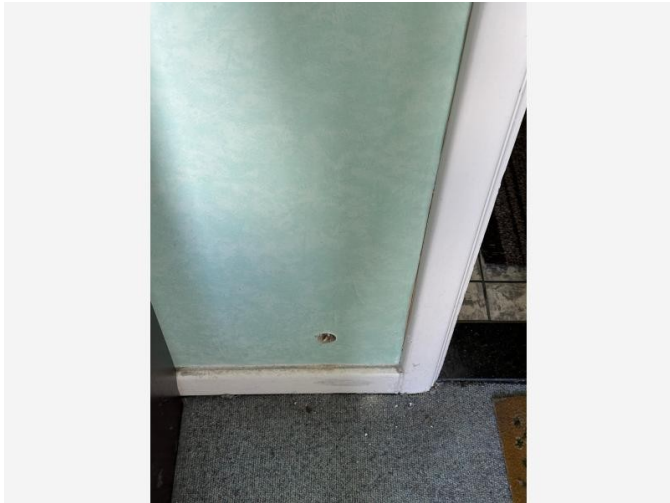
## Fiche 2: Pleisterwerk muren

Geen asbest

| # | Type | Referentie | Resultaat |
|---|---|---|---|
| 2.1 | Mengmonster | SN01 | Geen asbest |

| Beschrijving | Pleisterwerk muren |
| Bindmiddel van materiaal | Gips - kalk |

| Hoeveelheid (oppervlakte - dikte - aantal) | <ul style="list-style-type: none"> <li>• 250,00 m<sup>2</sup> - 2,00 cm - 1 stuk</li> </ul> |
