Asbestinventarisatetest

Tuinwijk ter Heide 79, 9050 Gent

Attestnummer : 20230531-000526.000

Uitgegeven op : 31.05.2023

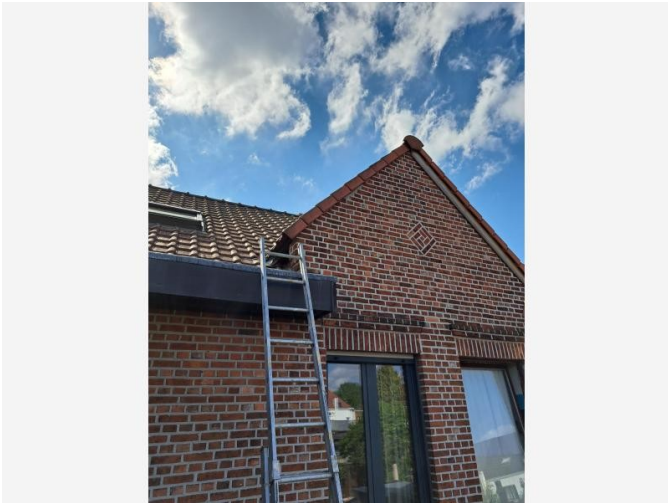
Fiche 4: Onderdakplaat

Overzichtsfoto

Detailfoto

Geen asbest

#	Type	Referentie	Resultaat
4.1	Puntmonster	ID2	Geen asbest

Beschrijving	Onderdakplaat
Omgeving	Buiten
Primaire drager	Schuin dak
Bindmiddel van materiaal	Cement

Gebondenheid op basis van bindmiddel	Hecht
Hoeveelheid (oppervlakte - dikte - aantal)	• 80,00 m ² - 0,30 cm - 1 stuk
Totaal volume	0,24 m ³
Identificatiemethode	Vaststelling met monstername
Destructieve handeling voor identificatie	Nee
