Asbestinventarisatetest

Morekstraat 75, 9032 Gent

Attestnummer : 20230208-000618.000

Uitgegeven op : 08.02.2023

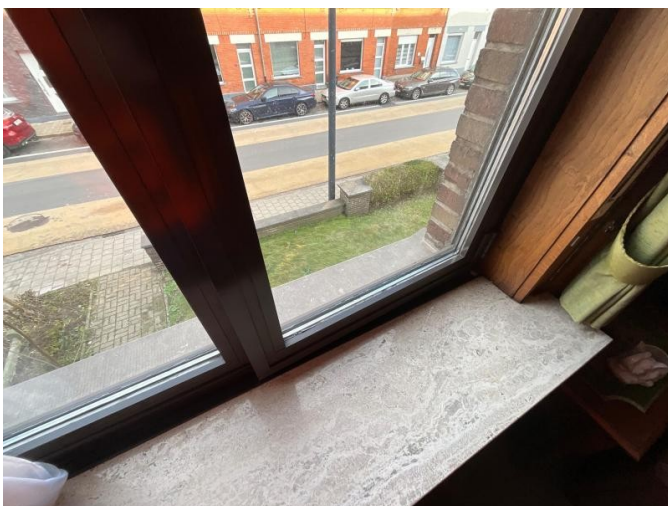
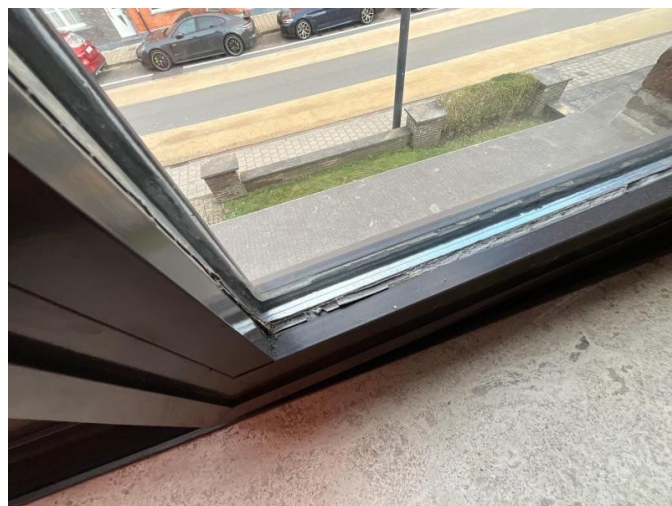
Eindbeoordeling materiaalrisico	Hoog materiaalrisico en/of hoge kans op vezelvrijgave
---------------------------------	---

Gebondenheid	Categorie 1: hechtgebonden in oorsprong
Asbestsoort (vezeltype)	Alleen chrysotiel
Asbestconcentratie	Laag (< 50%)
Afschermingsgraad van het gehele materiaal	Geheel of deels (ook) vrij aan de binnenlucht
Toestand van het materiaal	Zwaar beschadigd, zwaar verweerd

#	Type	Referentie	Resultaat
1.1	Puntmonster	004	Chrysotiel

Beschrijving	mastiek ramen binnen
Omgeving	Binnen
Primaire drager	Wandopening verticaal (raam, deur, ...)
Asbestmateriaal	In-situ afwerkingslagen - Pasta, stopverf, voegsel, stopsel, vulsel, mastiek, kitten, ...
Bindmiddel van asbestmateriaal	Kitten, mastiek, pasta

Dringend verwijderen

- Verwijder dit asbestmateriaal zo snel mogelijk. Volg de toestand goed op.

- Eenvoudige handelingen: mag via doe-het-zelf of door werknemer(s) met opleidingsattest eenvoudige handelingen
Bij verwijderen: met zorg behandelen, mondmasker en handschoenen dragen en in afgesloten zak naar containerpark brengen en in container voor asbest deponeren. Vermijd stof door het asbest te bevochtigen of op voorhand te fixeren en gebruik geen mechanische werktuigen bij het demonteren aangezien dit asbestvezelhoudend stof veroorzaakt.

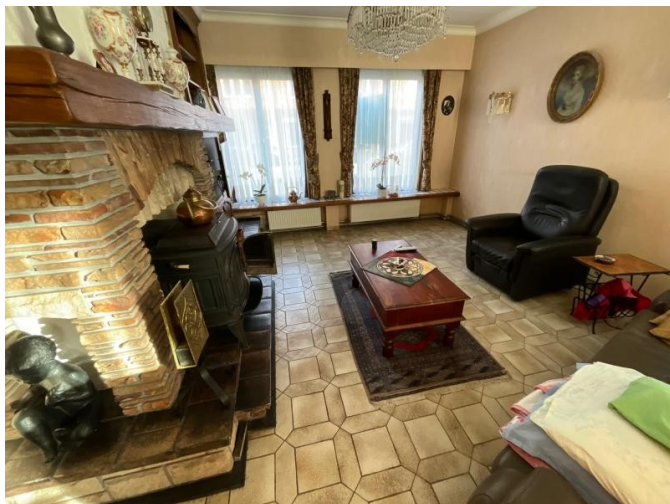
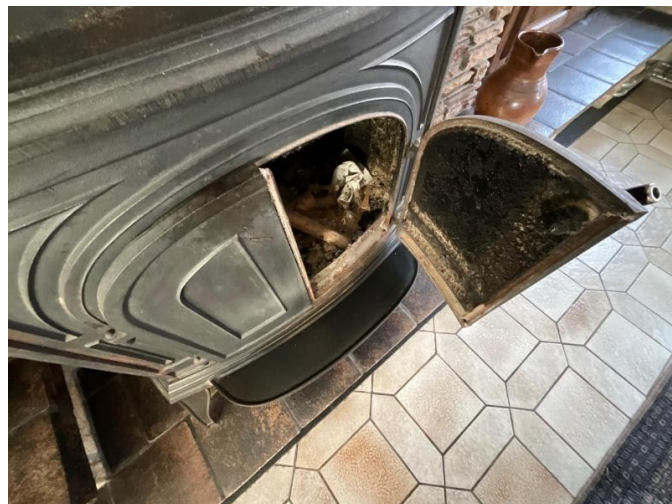
Eindbeoordeling materiaalrisico	Verhoogd materiaalrisico en/of verhoogde kans op vezelvrijgave
---------------------------------	--

Gebondenheid	Categorie 3: niet-hechtgebonden met weinig of geen matrix
Asbestsoort (vezeltype)	Alleen chrysotiel
Asbestconcentratie	Hoog ($\geq 50\%$)
Afschermingsgraad van het gehele materiaal	Stootvaste afscherming of omkasting
Toestand van het materiaal	Zwaar beschadigd, zwaar verweerd

Beschrijving	koord kachel
Omgeving	Binnen
Primaire drager	HVAC infrastructuur en uitrusting
Asbestmateriaal	Koord, lint, band, strip
Bindmiddel van asbestmateriaal	Weinig of geen bindmiddel (textiel, bevolking, ...)
Gebondenheid op basis van bindmiddel	Niet-hechtgebonden
Hoeveelheid (lengte - omtrek - aantal)	• 1,00 m - 4,00 cm - 1 stuk
Totale oppervlakte	0,04 m ²
Eenvoudig bereikbaar	Ja

Verwijderen

- Verwijder dit asbestmateriaal zo snel mogelijk. Volg de toestand goed op.

- Eenvoudige handelingen: mag via doe-het-zelf of door werknemer(s) met opleidingsattest eenvoudige handelingen
Bij verwijderen: met zorg behandelen, mondmasker en handschoenen dragen en in afgesloten zak naar containerpark brengen en in container voor asbest deponeren. Vermijd stof door het asbest te bevochtigen of op voorhand te fixeren en gebruik geen mechanische werktuigen bij het demonteren aangezien dit asbestvezelhoudend stof veroorzaakt.

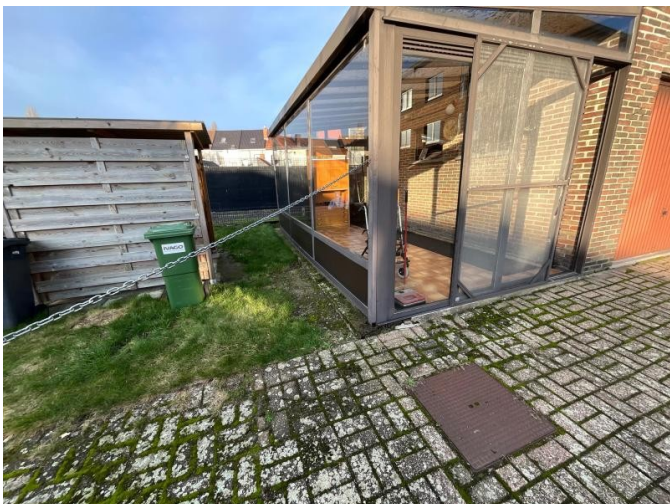
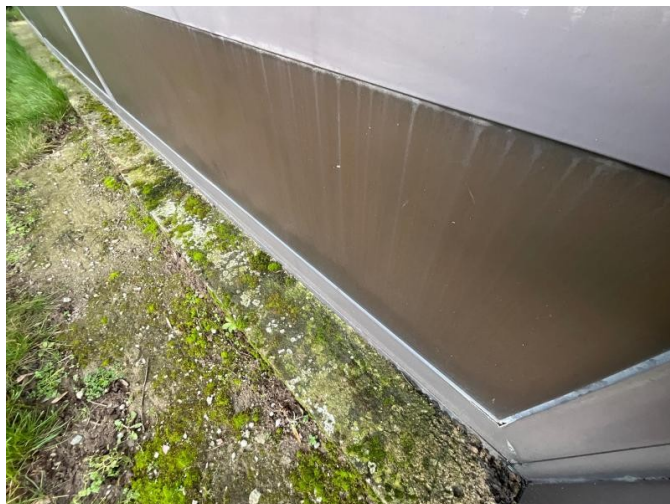
Eindbeoordeling materiaalisico	Laag materiaalisico en/of verlaagde kans op vezelvrijgave
--------------------------------	---

Gebondenheid	Categorie 1: hechtgebonden in oorsprong
Asbestsoort (vezeltype)	Crocidoliet aanwezig
Asbestconcentratie	Laag (< 50%)
Afschermingsgraad van het gehele materiaal	Geheel of deels (ook) vrij aan binnenluchtstromen
Toestand van het materiaal	Onbeschadigd, niet verweerd

Beschrijving	plaat veranda
Omgeving	Grenst aan binnen- en buitenlucht
Primaire drager	Wand buitenschil
Asbestmateriaal	Plaat, paneel, tablet - Type Massal
Bindmiddel van asbestmateriaal	Cement
Gebondenheid op basis van bindmiddel	Hecht
Hoeveelheid (oppervlakte - dikte - aantal)	• 6,00 m ² - 0,50 cm - 1 stuk
Totaal volume	0,03 m ³

Zorgvuldig beheren

- Zorg voor een veilig beheer en verwijder dit asbestmateriaal wanneer het bij werken eenvoudig bereikbaar wordt. Controleer de toestand jaarlijks op wijzigingen.

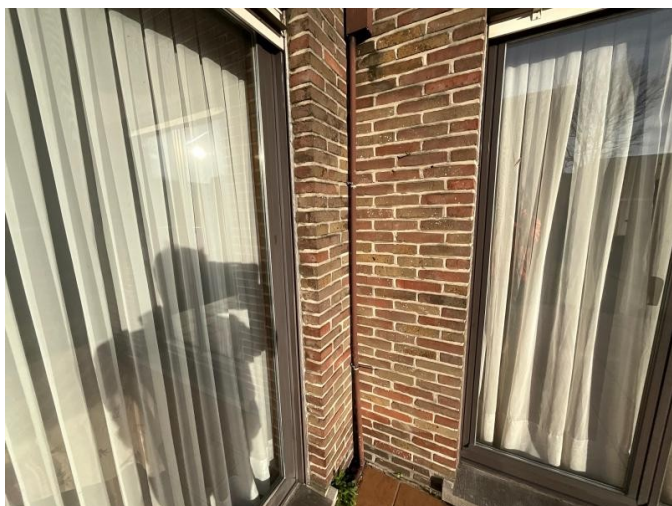
Eindbeoordeling materiaalrisico	Laag materiaalrisico en/of verlaagde kans op vezelvrijgave
---------------------------------	--

Gebondenheid	Categorie 1: hechtgebonden in oorsprong
Asbestsoort (vezeltype)	Alleen chrysotiel
Asbestconcentratie	Laag (< 50%)
Afschermingsgraad van het gehele materiaal	Geheel of deels vrij aan de buitenlucht
Toestand van het materiaal	Licht beschadigd, licht verweerd. Intact materiaal type Pical – asbestboard of categorie III 'gebondenheid'

#	Type	Referentie	Resultaat
4.1	Puntmonster	002	Chrysotiel

Beschrijving	mastiek
Omgeving	Buiten
Primaire drager	Wandopening verticaal (raam, deur, ...)
Asbestmateriaal	In-situ afwerkingslagen - Pasta, stopverf, voegsel, stopsel, vulsel, mastiek, katten, ...

Zorgvuldig beheren

- Zorg voor een veilig beheer. Vermijd het beschadigen van het asbestmateriaal. Controleer de toestand jaarlijks op wijzigingen.

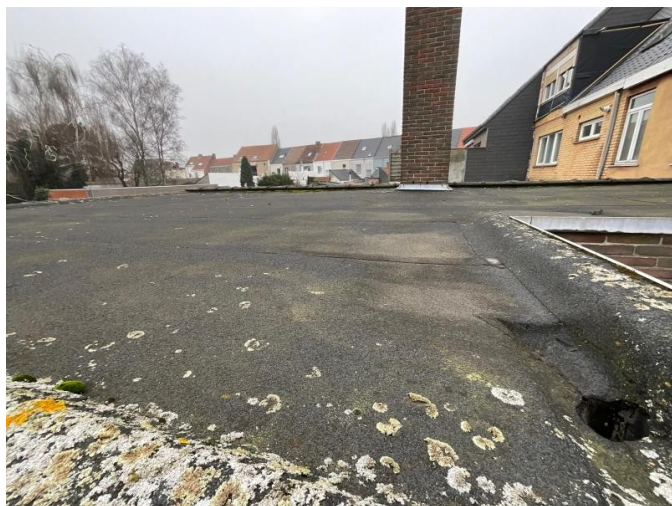
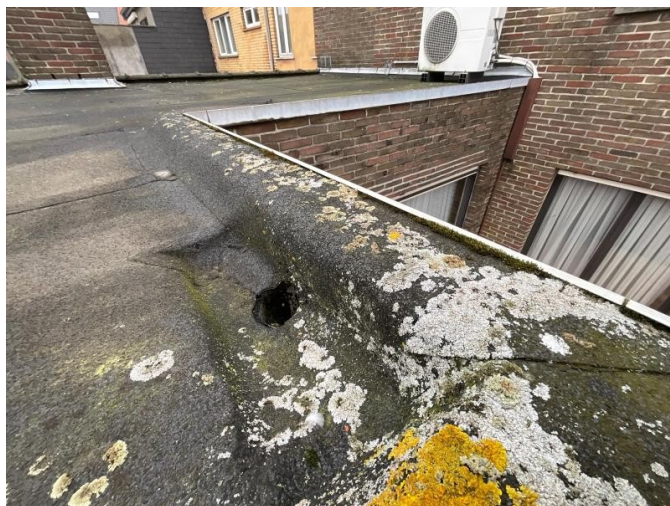
Fiche 5: plat dak

Geen asbest

#	Type	Referentie	Resultaat
5.1	Puntmonster	005	Geen asbest

Beschrijving	plat dak
Omgeving	Buiten
Primaire drager	Plat dak
Bindmiddel van materiaal	Bitumen (roofing, teer, asfalt)

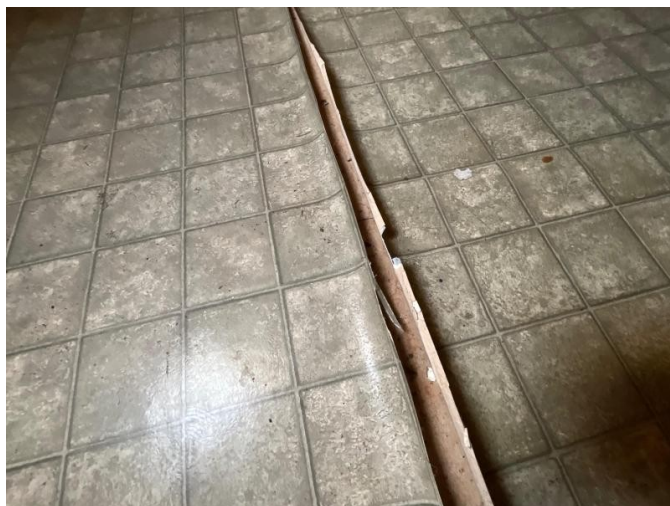
Fiche 6: vinyl

Geen asbest

#	Type	Referentie	Resultaat
6.1	Puntmonster	003	Geen asbest

Beschrijving	vinyl
Omgeving	Binnen
Primaire drager	Vloer
Bindmiddel van materiaal	Kunststof of -hars

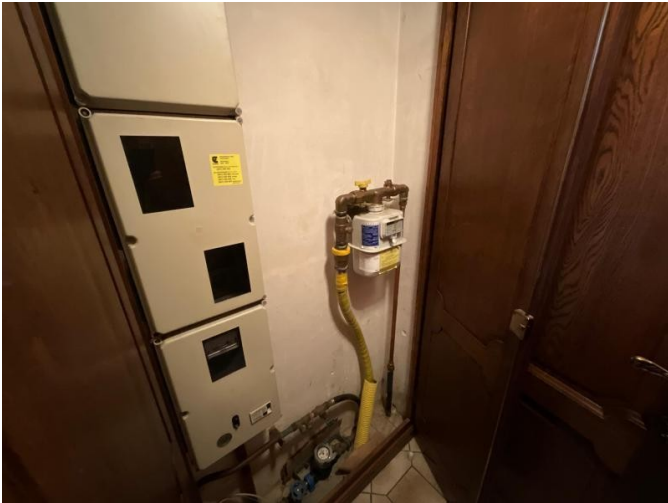
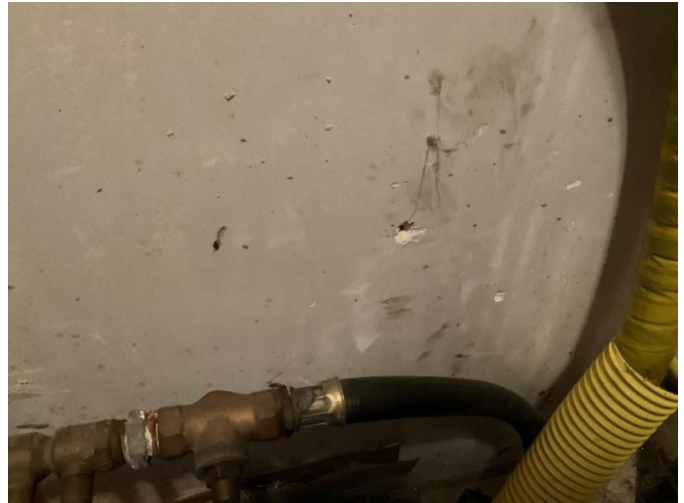
Geen asbest

#	Type	Referentie	Resultaat
7.1	Mengmonster	001	Geen asbest

Beschrijving	pleister
Omgeving	Binnen
Primaire drager	Binnenwand
Bindmiddel van materiaal	Gips - kalk
