Asbestinventarisatetest

Wespstraat 53, 9000 Gent

Attestnummer : 20230622-000352.001

Uitgegeven op : 22.06.2023

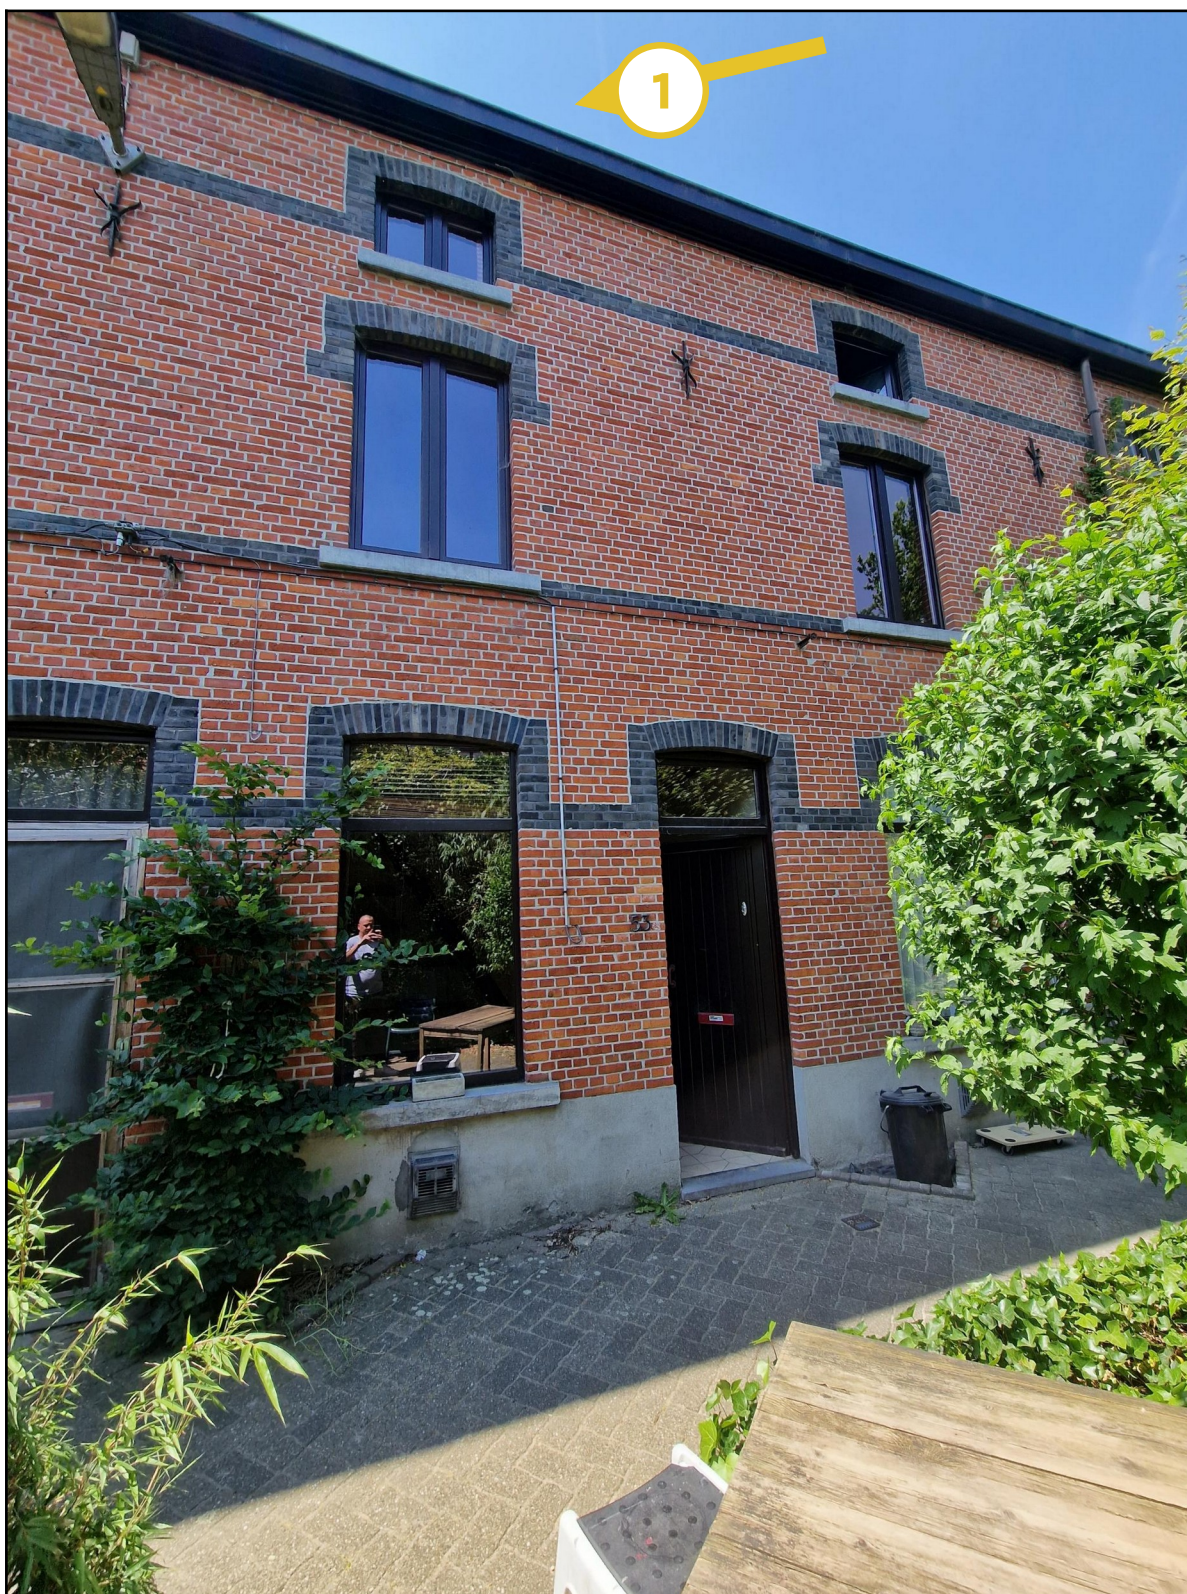
Plan 1.4: 20230614_133048

1. ONDERDAK

Asbestmateriaal

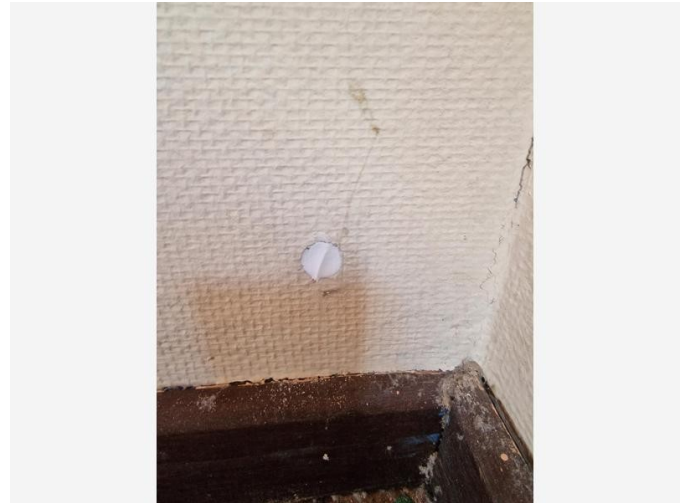
Geen asbest

#	Type	Referentie	Resultaat
3.1	Mengmonster	MM01	Geen asbest

Beschrijving	MM01 GIPS MUREN
Omgeving	Binnen
Primaire drager	Binnenwand

Bindmiddel van materiaal	Gips - kalk
Gebondenheid op basis van bindmiddel	Niet-hechtgebonden
Hoeveelheid (oppervlakte - dikte - aantal)	• 112,00 m ² - 1,00 cm - 1 stuk
Totaal volume	1,12 m ³
Identificatiemethode	Vaststelling met monstername
Destructieve handeling voor identificatie	Nee
Opmerking	DE HOEVEELHEID IS LOUTER INDICATIEF.
