# Asbestinventarisatetest

Markt 15N, 9160 Lokeren

Attestnummer : 20230524-000232.000

Uitgegeven op : 24.05.2023

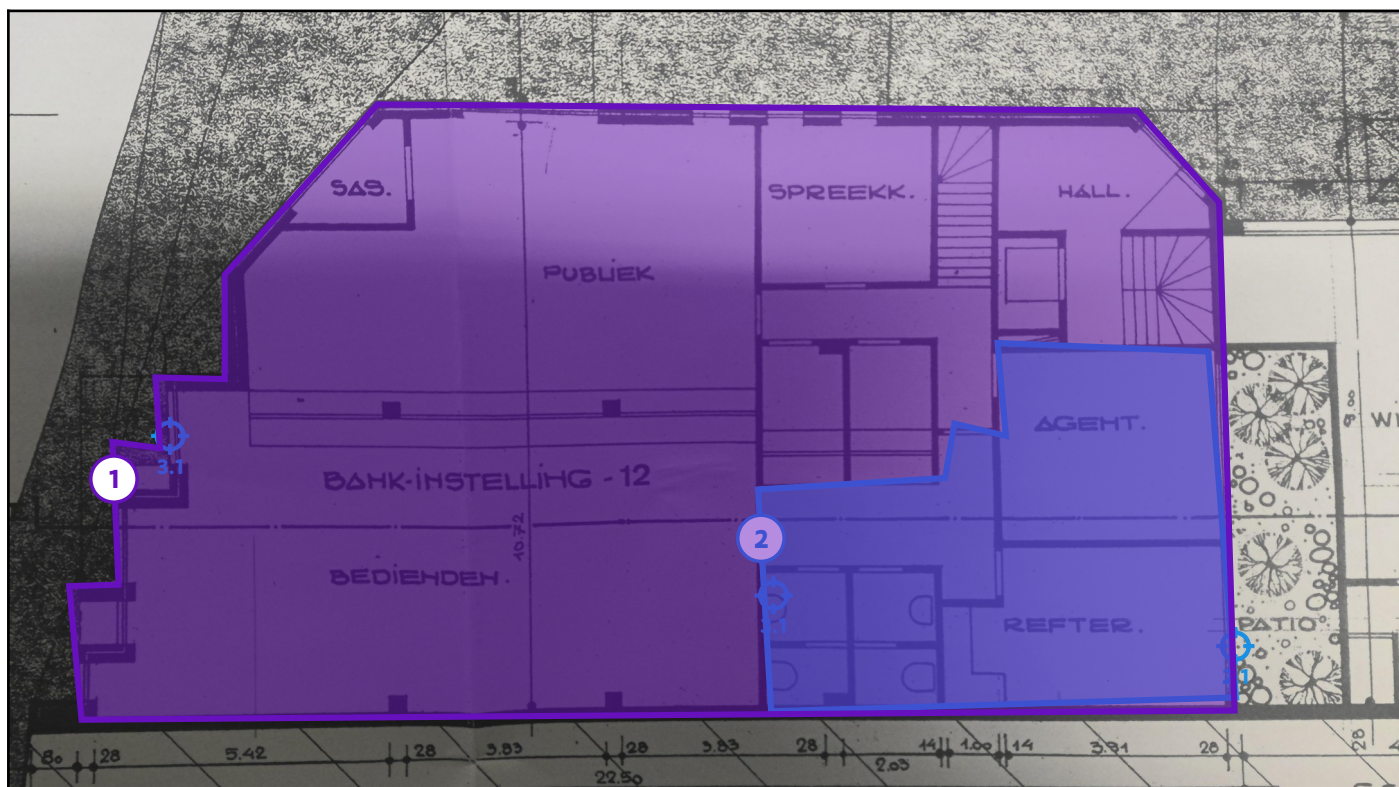
# Plan 1.1: Gelijkvloers

Beschrijving	Type	Actie
1. valse plafonds gelijkvloers	Advies	-
2. Vloerzeil gelijkvloers	Geen asbest	-
2.1 Code: Id 4	Puntmonster	-
3. Pleisterwerk muur gelijkvloers	Geen asbest	-
3.1 Code: Id 1	Mengmonster	-

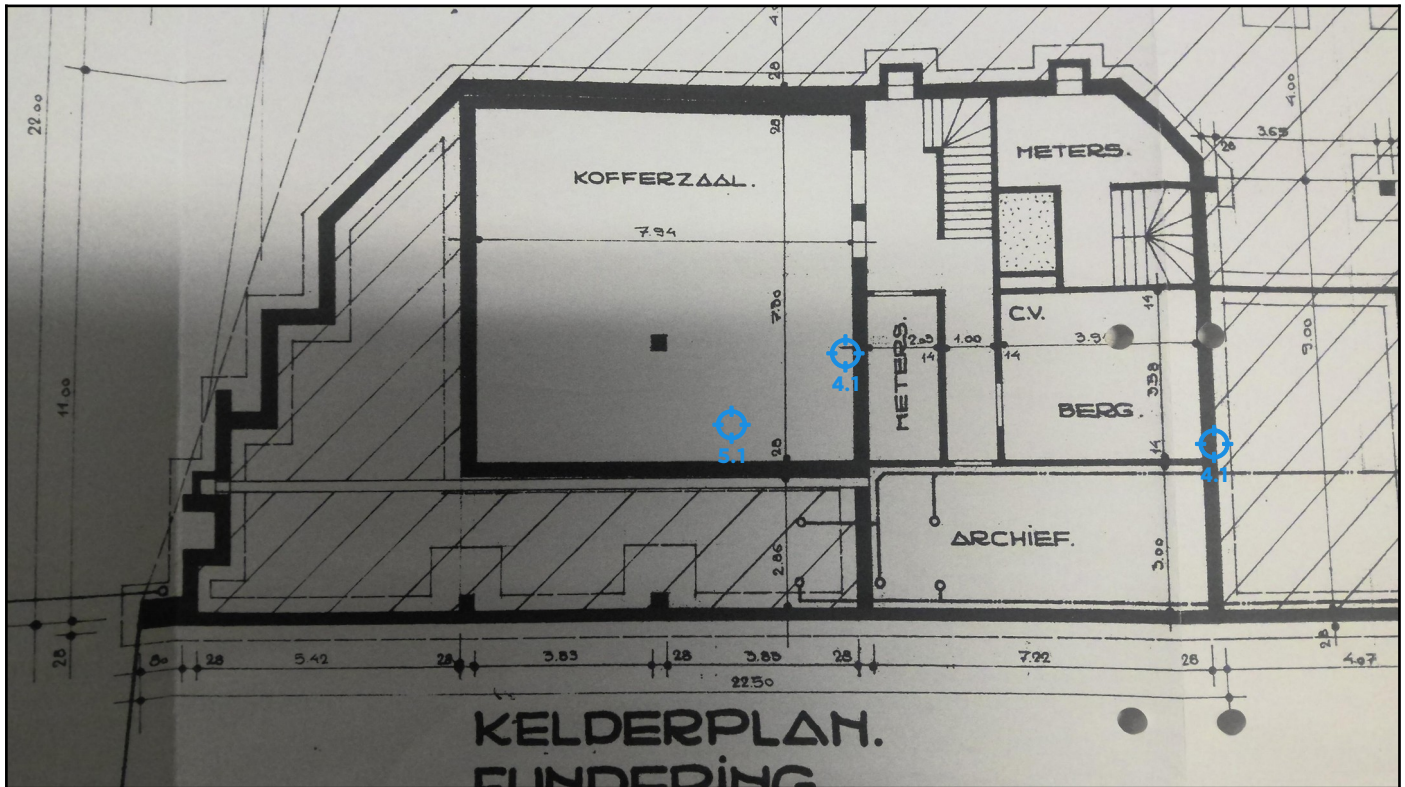
## Plan 1.2: Kelder

Beschrijving	Type	Actie
4. Pleisterwerk muur kelder	Geen asbest	-
4.1 Code: Id 2	Mengmonster	-
5. Pleisterwerk plafond kelder	Geen asbest	-
5.1 Code: Id 3	Puntmonster	-

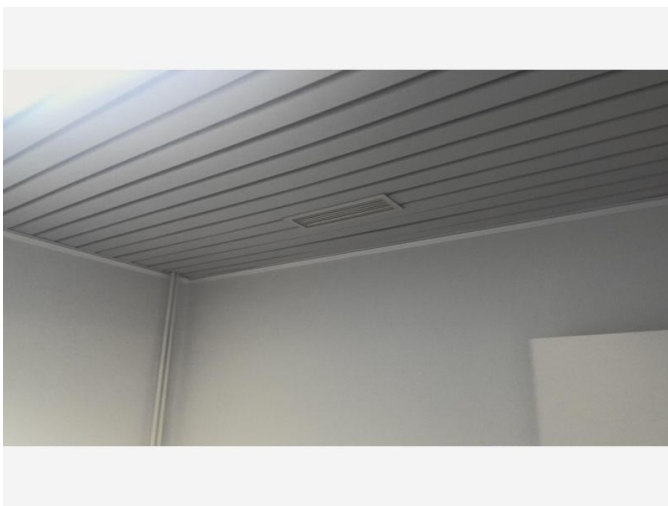
Vrije foto

Het plafond bestaat uit pvc, dit is niet asbestverdacht.

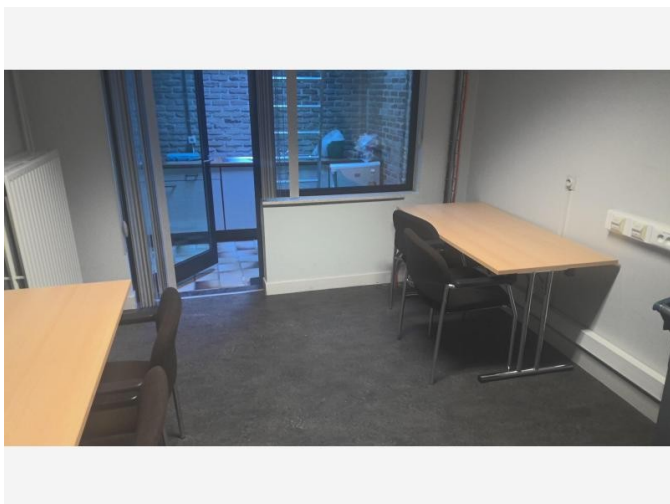
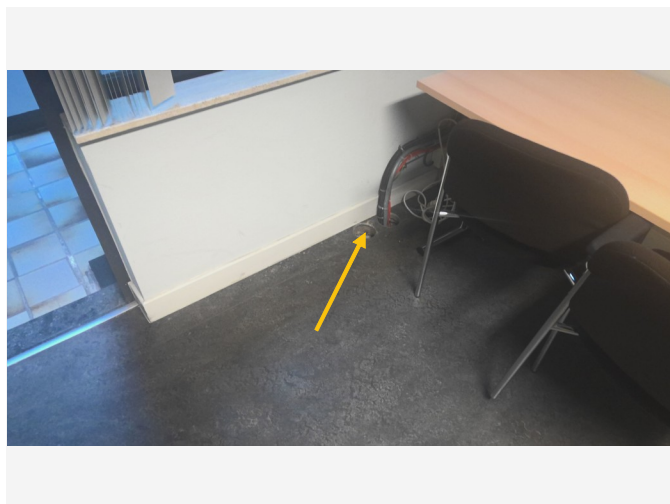
## Fiche 2: Vloerzeil gelijkvloers

Geen asbest

#	Type	Referentie	Resultaat
2.1	Puntmonster	Id 4	Geen asbest

Beschrijving	Vloerzeil gelijkvloers
Omgeving	Binnen
Primaire drager	Vloer
Bindmiddel van materiaal	Kunststof of -hars

<b>Gebondenheid op basis van bindmiddel</b>	Hecht
<b>Hoeveelheid (oppervlakte - aantal)</b>	• 60,00 m <sup>2</sup> - 1 stuk
<b>Totale oppervlakte</b>	60,00 m <sup>2</sup>
<b>Identificatiemethode</b>	Vaststelling met monstername
<b>Destructieve handeling voor identificatie</b>	Nee

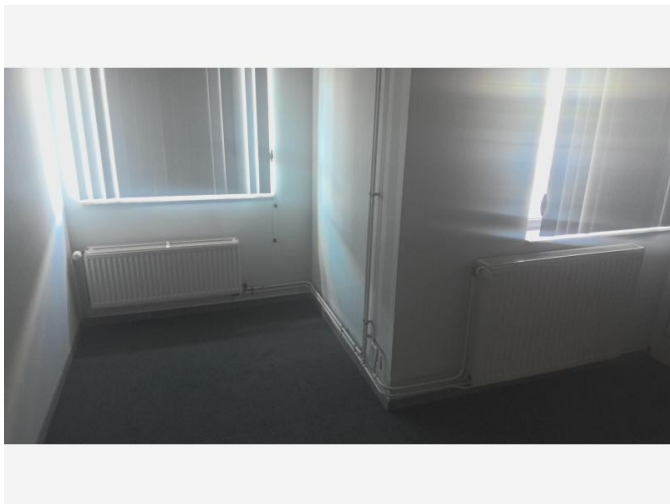
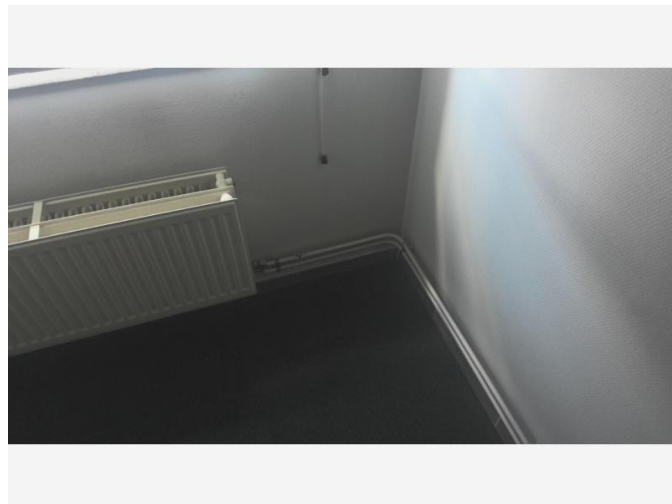
Geen asbest

#	Type	Referentie	Resultaat
3.1	Mengmonster	Id 1	Geen asbest

Beschrijving	Pleisterwerk muur gelijkvloers
Omgeving	Binnen
Primaire drager	Binnenwand
Bindmiddel van materiaal	Gips - kalk

<b>Gebondenheid op basis van bindmiddel</b>	Niet-hechtgebonden
<b>Hoeveelheid (oppervlakte - dikte - aantal)</b>	• 350,00 m <sup>2</sup> - 0,40 cm - 1 stuk
<b>Totaal volume</b>	1,40 m <sup>3</sup>
<b>Identificatiemethode</b>	Vaststelling met monstername
<b>Destructieve handeling voor identificatie</b>	Nee

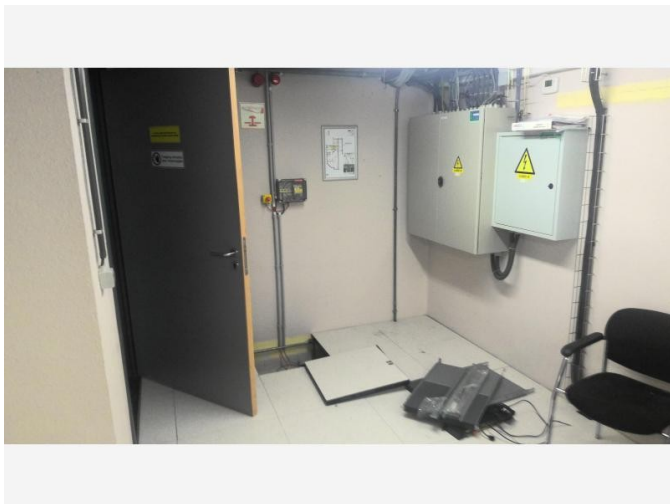
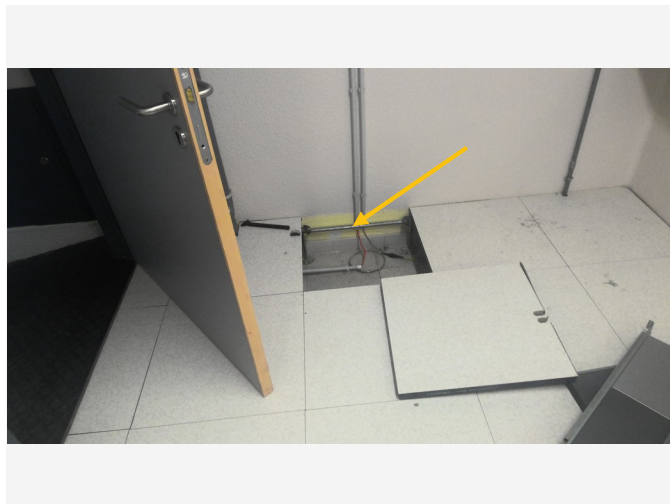
## Fiche 4: Pleisterwerk muur kelder

Geen asbest

#	Type	Referentie	Resultaat
4.1	Mengmonster	Id 2	Geen asbest

Beschrijving	Pleisterwerk muur kelder
Omgeving	Binnen
Primaire drager	Binnenwand
Bindmiddel van materiaal	Verf

<b>Gebondenheid op basis van bindmiddel</b>	Niet-hechtgebonden
<b>Hoeveelheid (gewicht - aantal)</b>	• 10,00 kg - 1 stuk
<b>Totaal gewicht</b>	10,00 kg
<b>Identificatiemethode</b>	Vaststelling met monstername
<b>Destructieve handeling voor identificatie</b>	Nee

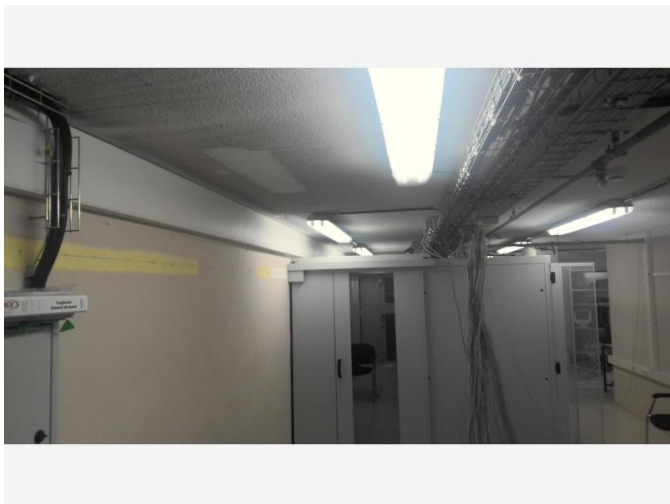
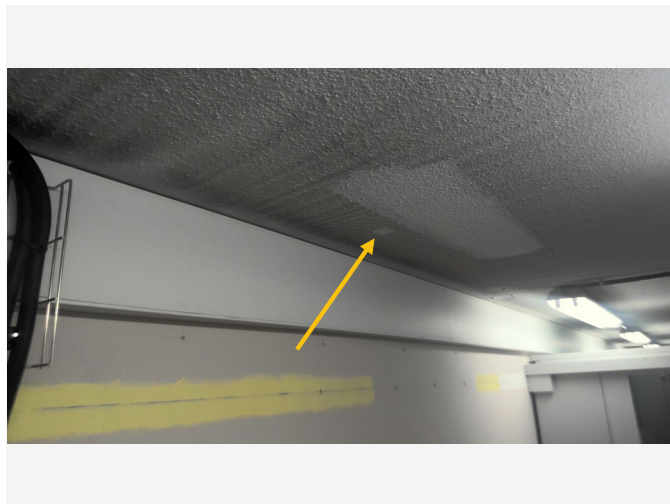
## Fiche 5: Pleisterwerk plafond kelder

Geen asbest

#	Type	Referentie	Resultaat
5.1	Puntmonster	Id 3	Geen asbest

Beschrijving	Pleisterwerk plafond kelder
Omgeving	Binnen
Primaire drager	Plafond
Bindmiddel van materiaal	Gips - kalk

<b>Gebondenheid op basis van bindmiddel</b>	Niet-hechtgebonden
<b>Hoeveelheid (oppervlakte - dikte - aantal)</b>	• 150,00 m <sup>2</sup> - 0,50 cm - 1 stuk
<b>Totaal volume</b>	0,75 m <sup>3</sup>
<b>Identificatiemethode</b>	Vaststelling met monstername
<b>Destructieve handeling voor identificatie</b>	Nee
<b>Opmerking</b>	Pleisterwerk in de technische ruimte in de kelder.
