Asbestinventarisatetest

Leo Bruggemanstraat 32, 9940 Evergem

Attestnummer : 20230726-000202.000

Uitgegeven op : 26.07.2023

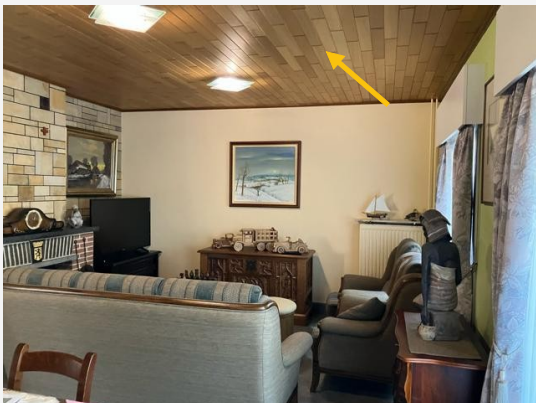
Vrije foto

Advies

Geen staalnames mogelijk, geen plafondpleister aanwezig onder de valse plafonds.

| Primaire drager | Plafond |
| (Asbest)materiaal | In-situ afwerkingslagen - Pleisterwerk (wand, plafond, ...) |
| Bindmiddel | Gips - kalk |
| Gebondenheid bindmiddel | Niet-hechtgebonden |

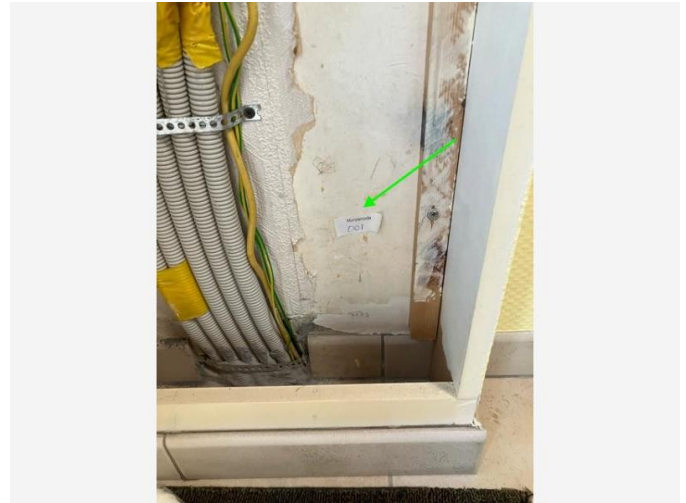
Fiche 2: muurpleister mengstaal

Geen asbest

Conclusie

| # | Type | Referentie | Resultaat |
|---|---|---|---|
| 2.1 | Mengmonster | 1 | Geen asbest |

| Beschrijving | muurpleister mengstaal |
| Primaire drager | Binnenwand |

| Bindmiddel van materiaal | Gips - kalk |
| Gebondenheid op basis van bindmiddel | Niet-hechtgebonden |
| Hoeveelheid (oppervlakte - dikte - aantal) | <ul style="list-style-type: none"> • 65,00 m² - 2,00 cm - 65 stuks |
| Opmerking | <p>staalname punt 1 : zolder verdieping +2.</p> <p>staal name punt 2 : inkomhal gelijkvloers, kast meters.</p> <p>staalname punt 3 : slaapkamer links, onder raam.</p> |
