Keuringsverslag van een elektrische laagspanning- en zeer lage spanningsinstallatie

Datum keuring: 18/12/2023

Straatnaam	Meerhem
Huisnummer	143
Busnummer	
Postcode	9000
Gemeente	Gent
Land	België

Controlebezoek van een huishoudelijke installatie volgens (KB 08/09/2019) - AREI Boek 1- 6.5. en 4.2.4.3.

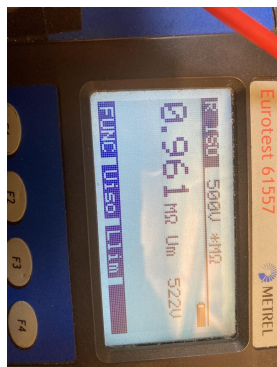
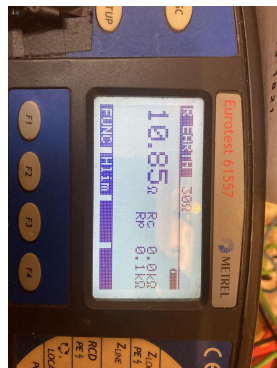
Afbeelding schakel- en verdeelbord:

Visueel nazicht (algemeen)	OK	Directe aanraking	NOK	Indirecte aanraking	OK
Aansluitingen	OK	schema in bijlage door Aceg vzw	NA		
Equipotentiale verbindingen	OK	Doorsnede geleiders	OK		
Continuïteit	OK	Verlichting / toestellen	NVT

15.09 De genaakbare, naakte onder spanning staande delen zijn onvoldoende afgeschermd. (Boek 1 Afdeling 5.1.4. en 4.2.2.3.)
