Asbestinventarisatetest

Koerspleinstraat 19, 9040 Gent

Attestnummer : **20240411-000450.000**

Uitgegeven op : **11.04.2024**

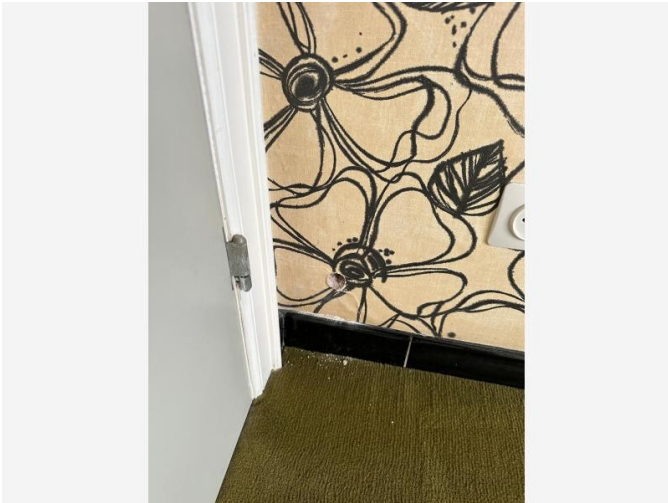
Overzichtsfoto

Fiche 3: Pleisterwerk muren

Geen asbest

| # | Type | Referentie | Resultaat |
|---|---|---|---|
| 3.1 | Mengmonster | SN01 | Geen asbest |

| Beschrijving | Pleisterwerk muren |
| Bindmiddel van materiaal | Gips - kalk |

| Gebondenheid op basis van bindmiddel | Niet-hechtgebonden |
| Hoeveelheid (oppervlakte - dikte - aantal) | <ul style="list-style-type: none"> • 250,00 m² - 2,00 cm - 1 stuk |
