Asbestinventarisatetest

Landbouwersstraat 31, 9000 Gent

Attestnummer : 20230920-000104.000

Asbestveilig

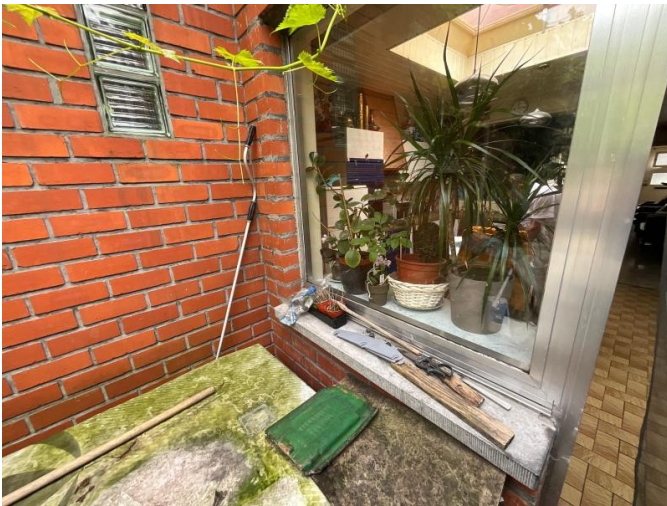
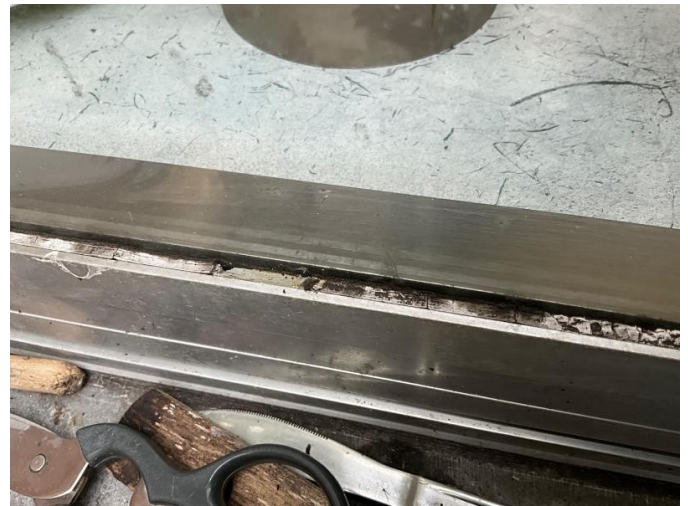
Overzichtsfoto

Detailfoto

Eindbeoordeling materiaalrisico	Laag materiaalrisico en/of verlaagde kans op vezelvrijgave
---------------------------------	--

Gebondenheid	Categorie 1: hechtgebonden in oorsprong
Asbestsoort (vezeltype)	Alleen chrysotiel
Asbestconcentratie	Laag (< 50%)
Afschermingsgraad van het gehele materiaal	Enkel randen niet afgeschermd maar geen contact met binnenluchtstromen
Toestand van het materiaal	Matig beschadigd, matig verweerd

#	Type	Referentie	Resultaat
1.1	Puntmonster	003	Chrysotiel

Beschrijving	Mastiek ramen
--------------	---------------

Omgeving	Buiten
Primaire drager	Wandopening verticaal (raam, deur, ...)
Asbestmateriaal	In-situ afwerkingslagen - Pasta, stopverf, voegsel, stopsel, vulsel, mastiek, katten, ...
Bindmiddel van asbestmateriaal	Katten, mastiek, pasta
Gebondenheid op basis van bindmiddel	Hecht
Hoeveelheid (gewicht - aantal)	<ul style="list-style-type: none"> • 5,00 kg - 1 stuk
Totaal gewicht	5,00 kg
Eenvoudig bereikbaar	Ja
Bevestigingswijze	<ul style="list-style-type: none"> • Verlijmd, ingegoten, versmeerd
Identificatiemethode	Vaststelling met monsternamen
Destructieve handeling voor identificatie	Nee

Het asbestmateriaal valt onder de mijlpaal van 2040.

Zorgvuldig beheren

- Zorg voor een veilig beheer. Vermijd het beschadigen van het asbestmateriaal. Controleer de toestand jaarlijks op wijzigingen.

- Eenvoudige handelingen: mag via doe-het-zelf of door werknemer(s) met opleidingsattest eenvoudige handelingen
Bij verwijderen: met zorg behandelen. Draag bij voorkeur een beschermend wegwerppak en minstens een mondmasker en handschoenen dragen. Vermijd stofvorming door het asbestmateriaal te bevochtigen of op voorhand te fixeren en gebruik geen mechanische werktuigen zoals slijpschijven en boormachines bij het demonteren aangezien dit asbestvezelhoudend stof veroorzaakt.

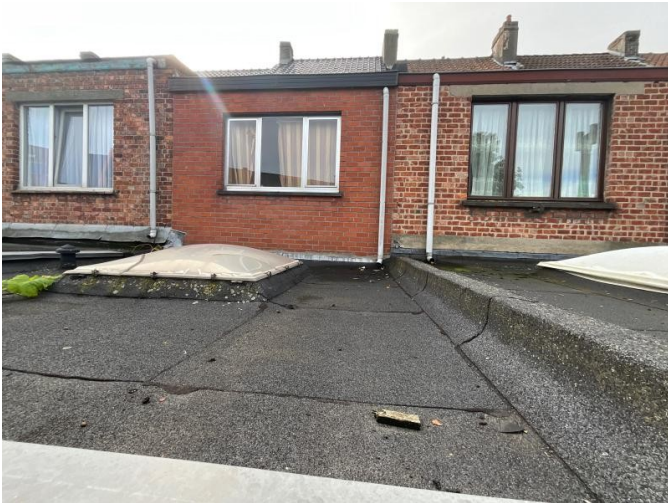
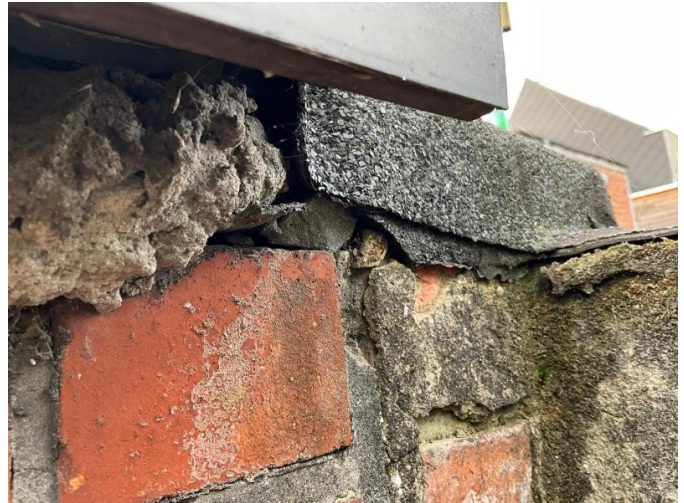
Fiche 2: Roofing

Geen asbest

Overzichtsfoto

Detailfoto

#	Type	Referentie	Resultaat
2.1	Puntmonster	004	Geen asbest

Beschrijving	Roofing
Omgeving	Buiten
Primaire drager	Plat dak
Bindmiddel van materiaal	Bitumen (roofing, teer, asfalt)

Gebondenheid op basis van bindmiddel	Hecht
Hoeveelheid (oppervlakte - aantal)	• 25,00 m ² - 1 stuk
Totale oppervlakte	25,00 m ²
Identificatiemethode	Vaststelling met monstername
Destructieve handeling voor identificatie	Nee

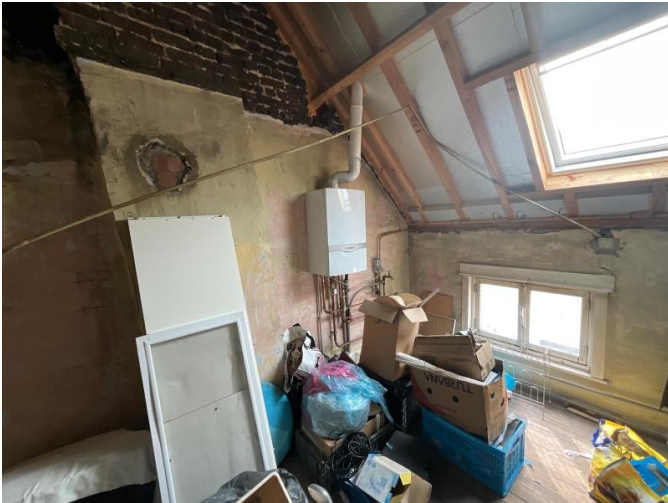
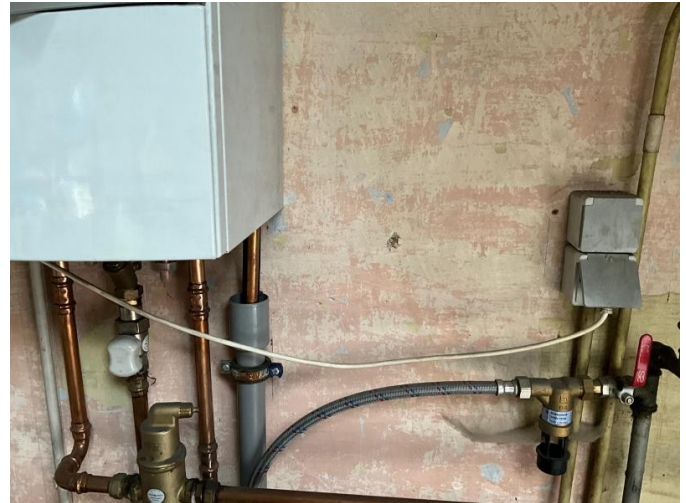
Fiche 3: Pleister

Geen asbest

Overzichtsfoto

Detailfoto

#	Type	Referentie	Resultaat
3.1	Mengmonster	001	Geen asbest

Beschrijving	Pleister
Omgeving	Binnen
Primaire drager	Binnenwand
Bindmiddel van materiaal	Gips - kalk

Gebondenheid op basis van bindmiddel	Niet-hechtgebonden
Hoeveelheid (oppervlakte - dikte - aantal)	• 192,00 m ² - 1,00 cm - 1 stuk
Totaal volume	1,92 m ³
Identificatiemethode	Vaststelling met monstername
Destructieve handeling voor identificatie	Nee
Opmerking	Deze woning werd in de loop der jaren herhaaldelijk verbouwd. Verschillende muren en alle plafonds bestaan uit gipskartonplaten en lambriseringen. Enkel door deze te verwijderen of door een destructief onderzoek kunnen de achterliggende lagen geanalyseerd worden. Bij vernieuwing van deze binnenschil wordt aanbevolen om nieuw monstername te laten nemen.
