Asbestinventarisatetest

Winkelstraat 97, 9032 Gent

Attestnummer : 20230920-000111.000

Uitgegeven op : 20.09.2023

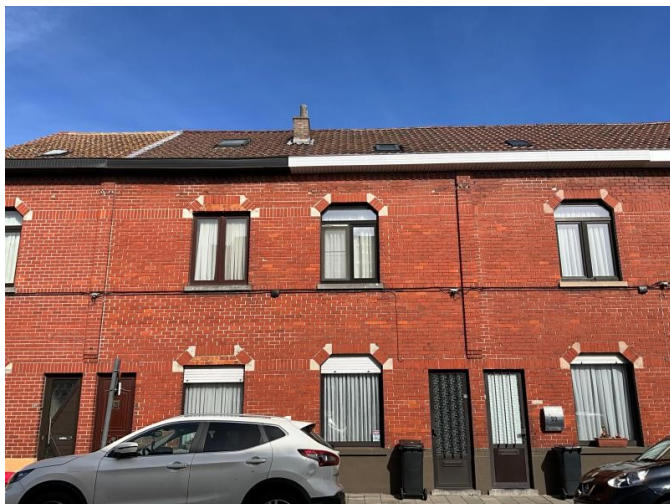
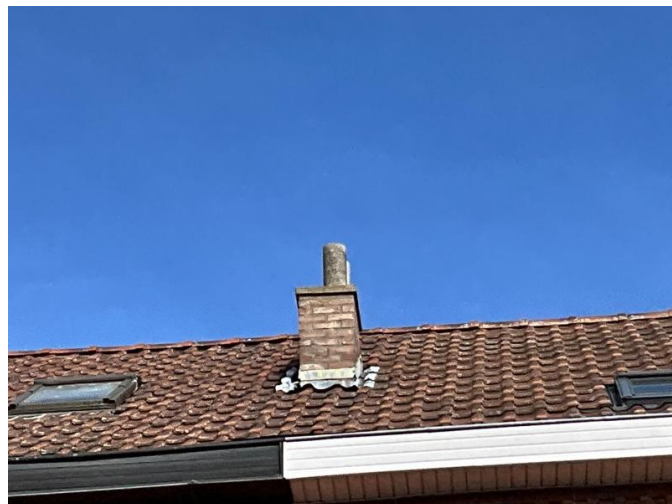
Overzichtsfoto

Het asbestmateriaal valt onder de mijlpaal van 2034.

Eindbeoordeling materiaalrisico	Verhoogd materiaalrisico en/of verhoogde kans op vezelvrijgave
---------------------------------	--

Gebondenheid	Categorie 1: hechtgebonden in oorsprong
Asbestsoort (vezeltype)	Crocidoliet aanwezig
Asbestconcentratie	Laag (< 50%)
Afschermingsgraad van het gehele materiaal	Geheel of deels vrij aan de buitenlucht
Toestand van het materiaal	Matig beschadigd, matig verweerd

Beschrijving	Schouwpijp
Omgeving	Buiten
Primaire drager	Schuin dak
Asbestmateriaal	Rookgaskanaal
Bindmiddel van asbestmateriaal	Cement
Gebondenheid op basis van bindmiddel	Hecht
Hoeveelheid (lengte - omtrek - dikte - aantal)	• 0,50 m - 80,00 cm - 1,00 cm - 2 stuks
Totaal volume	0,008 m ³

Eenvoudig bereikbaar	Ja
Bevestigingswijze	<ul style="list-style-type: none">• Geklemd• Verlijmd, ingegoten, versmeerd
Identificatiemethode	Vaststelling zonder monstername
Destructieve handeling voor identificatie	Nee

Verwijderen

- Zorg voor een veilig beheer. Vermijd het beschadigen van het asbestmateriaal. Controleer de toestand jaarlijks op wijzigingen.

- Eenvoudige handelingen: mag via doe-het-zelf of door werknemer(s) met opleidingsattest eenvoudige handelingen
Bij verwijderen: met zorg behandelen. Draag bij voorkeur een beschermend wegwerppak en minstens een mondkapje en handschoenen dragen. Vermijd stofvorming door het asbestmateriaal te bevochtigen of op voorhand te fixeren en gebruik geen mechanische werktuigen zoals slijpschijven en boormachines bij het demonteren aangezien dit asbestvezelhoudend stof veroorzaakt.

Indien u dit zelf verwijdert, informeer u op voorhand bij uw plaatselijk recyclagepark welke maatregelen u kunt treffen voor een veilig transport en afgave of ophaling van de asbest toepassing. Vaak hebben recyclageparken specifieke zakken en beschermkledij ter beschikking.

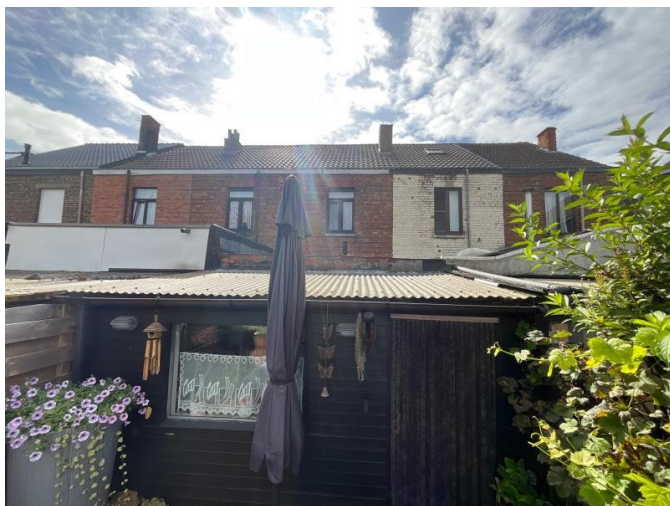
Situeringfoto

Permanente beperking

Reden: Er is geen volledige risicobeoordeling mogelijk

Uitleg van de asbestdeskundige: Dak ontoegankelijk vanwege golfplaten dak dat ervoor staat.

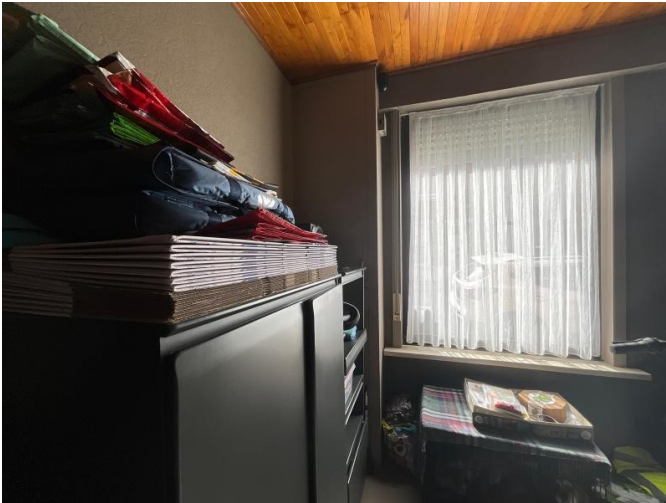
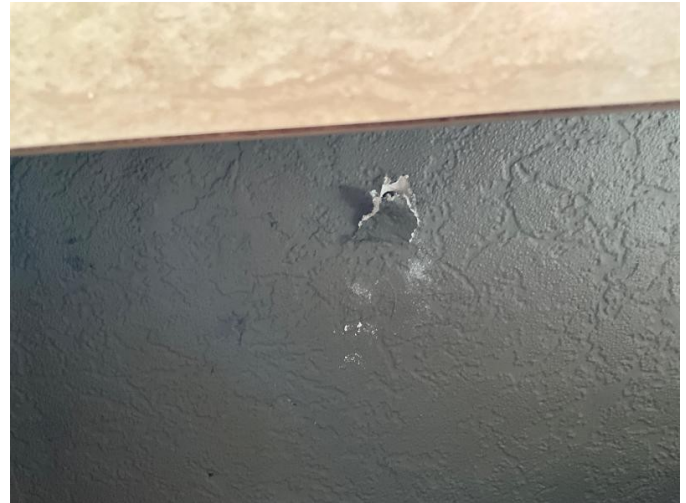
Overzichtsfoto

Geen asbest

#	Type	Referentie	Resultaat
3.1	Mengmonster	001	Geen asbest

Beschrijving	Pleister
Omgeving	Binnen
Primaire drager	Binnenwand
Bindmiddel van materiaal	Gips - kalk

Gebondenheid op basis van bindmiddel	Niet-hechtgebonden
Hoeveelheid (oppervlakte - dikte - aantal)	<ul style="list-style-type: none"> • 192,00 m² - 1,00 cm - 1 stuk
Totaal volume	1,92 m ³
Identificatiemethode	Vaststelling met monstername
Destructieve handeling voor identificatie	Nee
Opmerking	<p>Deze woning werd in de loop der jaren regelmatig heringericht en de meeste wanden zijn afgetimmerd met gipskartonplaten. Bij inspectie werden geen zichtbare abest verdachte toepassingen vastgesteld. Dit neemt niet weg dat er onder of achter bestaande constructies nog oude asbest toepassingen aanwezig zijn.</p> <p>Verschillende plafonds bestaan uit lambriseringen. Enkel door deze te verwijderen of door een destructief onderzoek kunnen de achterliggende lagen geanalyseerd worden.</p> <p>Bij vernieuwing van deze binnenschil wordt aanbevolen om nieuw monstername te laten nemen.</p>
