# Asbestinventarisatetest

Dampoortstraat 75, 9000 Gent

Attestnummer : 20230530-000094.000

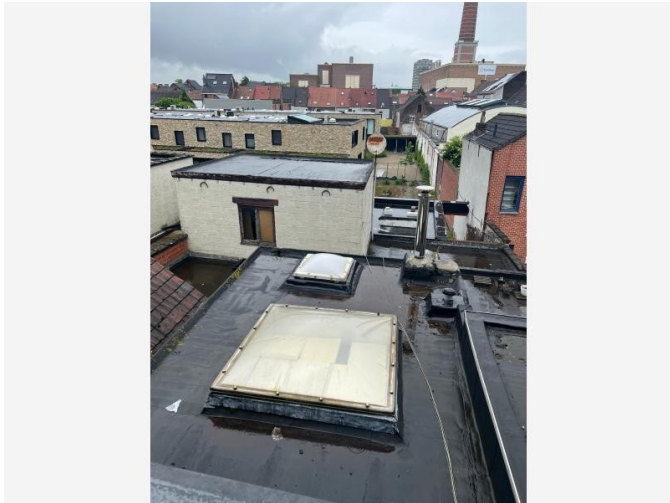
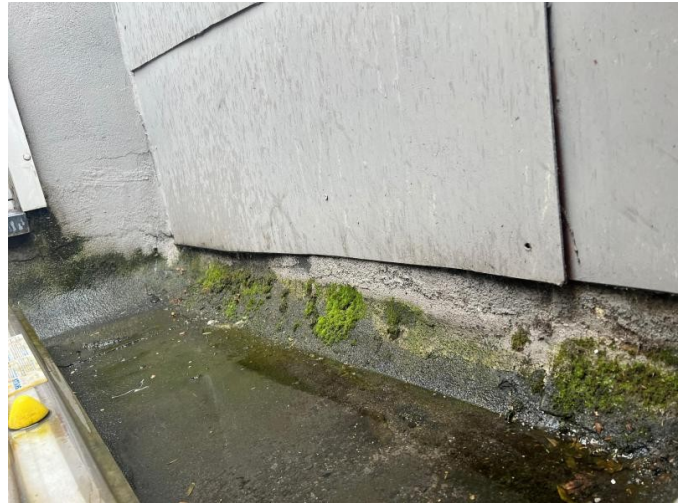
## Fiche 3: Roofing plat dak

Overzichtsfoto

Detailfoto

Geen asbest

| # | Type | Referentie | Resultaat |
|---|---|---|---|
| 3.1 | Puntmonster | S2.0 roofing | Geen asbest |

| Beschrijving | Roofing plat dak |

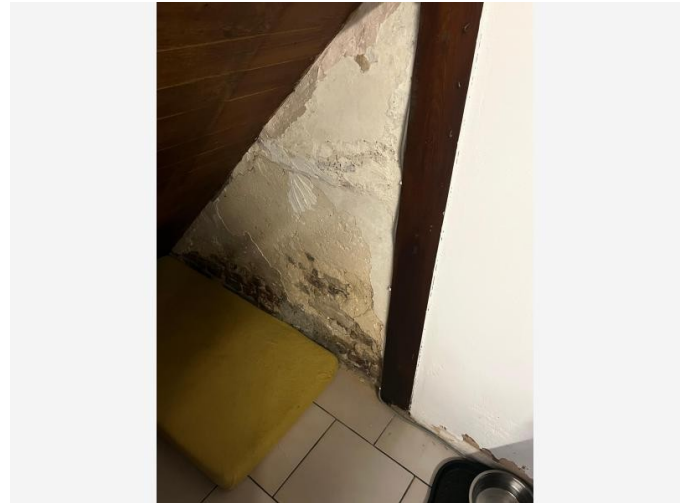
## Fiche 4: Pleisterwerk muren

Overzichtsfoto

Detailfoto

Geen asbest

| # | Type | Referentie | Resultaat |
|---|---|---|---|
| 4.1 | Mengmonster | S1.0 Pleisterwerk muren | Geen asbest |

| Beschrijving | Pleisterwerk muren |
