# Asbestinventarisat attest

Kortrijksesteenweg 867, 9000 Gent

Attestnummer : 20250604-000031.000

# Zone 1: Appartement

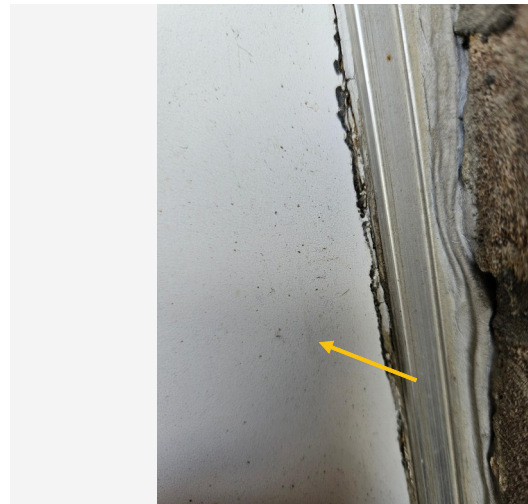
| Fiche 1: Vulpaneel raam/deur keuken..... | 11 |

Overzichtsfoto

Detailfoto

| Eindbeoordeling materiaalrisico | Laag materiaalrisico en/of verlaagde kans op vezelvrijgave |

| Asbestsoort (vezeltype) | Crocidoliet aanwezig |
| Toestand van het materiaal | Onbeschadigd, niet verweerd |

| Beschrijving | Vulpaneel raam/deur keuken |
| Asbestmateriaal | Dak- en gevelbekleding - Plaat |
| Hoeveelheid (oppervlakte - dikte - aantal) | • 1,00 m <sup>2</sup> - 0,60 cm - 1 stuk |

Verwijderen

- Zorg voor een veilig beheer. Vermijd het beschadigen van het asbestmateriaal. Controleer de toestand jaarlijks op wijzigingen.
- Voer bijkomende staalname(s) uit.

- Eenvoudige handelingen: mag via doe-het-zelf of door werknemer(s) met opleidingsattest eenvoudige handelingen  
Het betreft een hechtgebonden toepassing in oorsprong, deze toepassing mag verwijderd worden via eenvoudige handelingen.

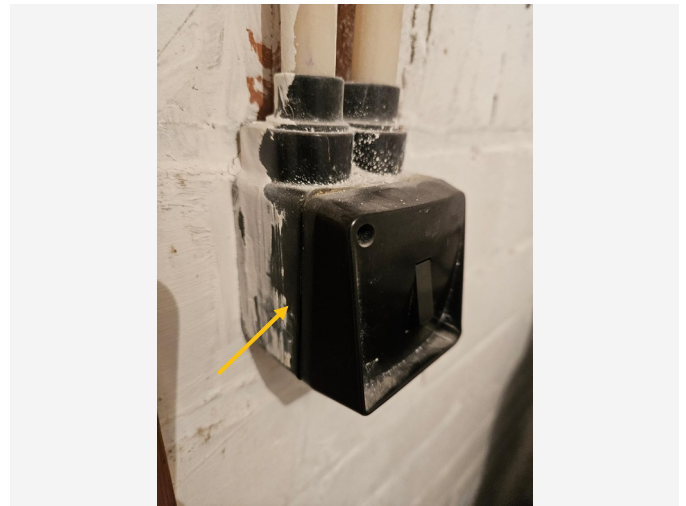
| Fiche 3: Bakeliet schakelaar + lamphouder kelder..... | 18 |

Overzichtsfoto

Detailfoto

| Eindbeoordeling materiaalrisico | Laag materiaalrisico en/of verlaagde kans op vezelvrijgave |

| Asbestsoort (vezeltype) | Crocidoliet aanwezig |
| Toestand van het materiaal | Onbeschadigd, niet verweerd |

| Beschrijving | Bakeliet schakelaar + lamphouder kelder |

Zorgvuldig beheren

- Zorg voor een veilig beheer. Vermijd het beschadigen van het asbestmateriaal. Controleer de toestand jaarlijks op wijzigingen.
- Voer bijkomende staalname(s) uit.

- Eenvoudige handelingen: mag via doe-het-zelf of door werknemer(s) met opleidingsattest eenvoudige handelingen  
Hechtgebonden toepassingen mogen verwijderd worden via eenvoudige handelingen.

Bakeliet toepassingen kunnen relatief eenvoudig ontmanteld worden na fixatie van de schroefpunten.

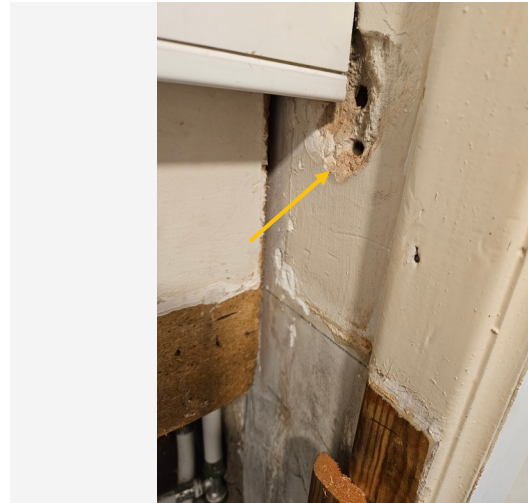
## Fiche 4: Pleister wanden

Overzichtsfoto

Detailfoto

Geen asbest

| # | Type | Referentie | Resultaat |
|---|---|---|---|
| 4.1 | Mengmonster | 001 | Geen asbest |

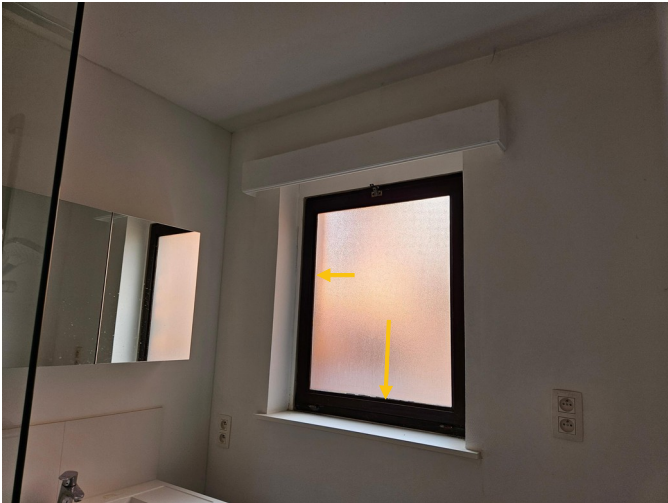
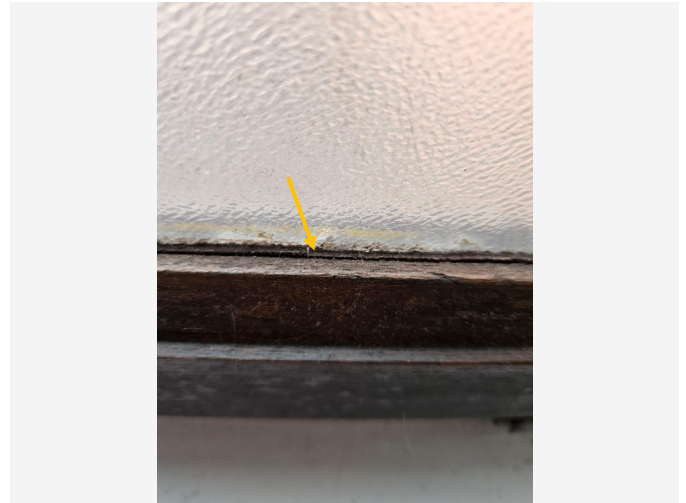
## Fiche 6: Mastiek tussen glas en profiel

Overzichtsfoto

Detailfoto

Geen asbest

| # | Type | Referentie | Resultaat |
|---|---|---|---|
| 6.1 | Puntmonster | 004 | Geen asbest |
