# Asbestinventarisatetest

Wasstraat 100, 9000 Gent

Attestnummer : **20260602-000144.000**

Eindconclusie:

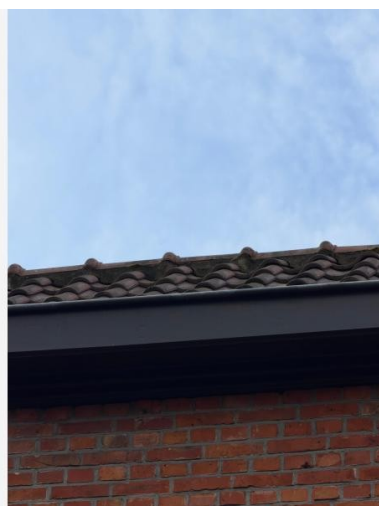
### Fiche 3: Dakbedekking

| Beschrijving | Notitie | Terug te vinden op plannen |
|---|---|---|
| Fiche 3: Dakbedekking | Bestaat uit dakpannen, niet verdacht | - |
