# Asbestinventarisatetest

Wasstraat 102, 9000 Gent

Attestnummer : **20260602-000150.000**

**Asbestveilig** (maar mogelijk niet asbestvrij)

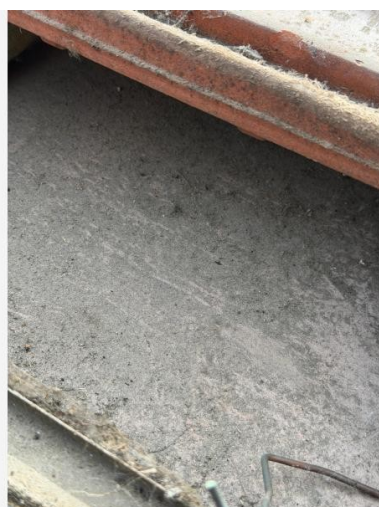
### Fiche 4: Materialen onder de dakbedekking (onderdak, â € ¤ !)

Situeringfoto

Detailfoto
