# Asbestinventarisatattest

Hubert Frère-Orbanlaan 404, 9000 Gent

Attestnummer : 20260826-000078.000

**Asbestveilig** (maar niet asbestvrij)

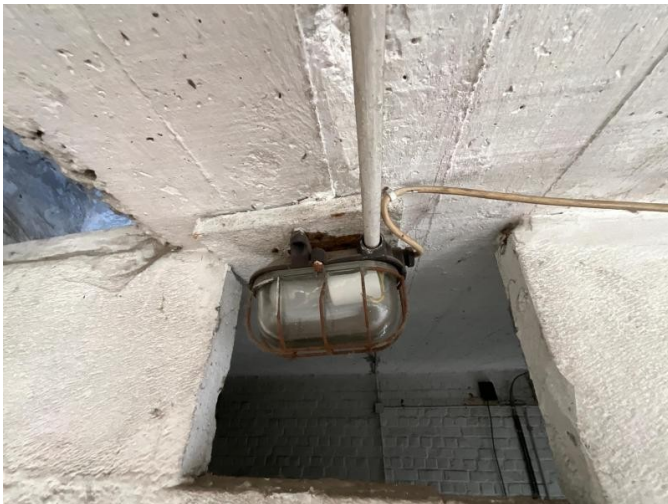
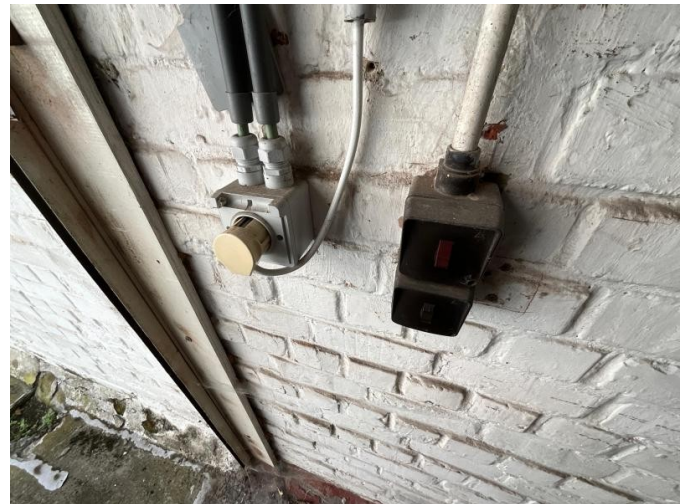
Overzichtsfoto

Detailfoto

| Eindbeoordeling materiaalisico | Laag materiaalisico en/of verlaagde kans op vezelvrijgave |

| Gebondenheid | Categorie 1: hechtgebonden in oorsprong |
| Asbestsoort (vezeltype) | Crocidoliet aanwezig |
| Asbestconcentratie | Laag (< 50%) |
| Afschermingsgraad van het gehele materiaal | Geheel of deels vrij aan de binnenlucht, maar geen contact met binnenluchtstromen |
| Toestand van het materiaal | Onbeschadigd, niet verweerd |

| Beschrijving | Bakeliet elektrisch materiaal |
| Asbestmateriaal | Plaat, paneel, tablet - Type Bakeliet |

Het asbestmateriaal valt onder de mijlpaal van 2040.

Zorgvuldig beheren

- Zorg voor een veilig beheer. Vermijd het beschadigen van het asbestmateriaal. Controleer de toestand jaarlijks op wijzigingen.

- Eenvoudige handelingen: mag via doe-het-zelf of door werknemer(s) met opleidingsattest eenvoudige handelingen  
Indien het materiaal niet beschadigd geraakt mag dit eventueel door een doe-het-zelfer verwijderd worden. Dit is enkel mogelijk mits het nemen van de juiste voorzorgsmaatregelen en mits het materiaal goed geïmpregneerd wordt tijdens de verwijdering (elektriciteit afsluiten!). Verwijder de bakeliettoepassingen voorzichtig met handgereedschap. Hiervoor dient mogelijks een deeltje van de muur handmatig uitgebroken te worden. De asbesthoudende toepassing mag in geen geval met machinaal gereedschap verwijderd worden om het risico op vrijgave van asbestdeeltjes zo veel als mogelijk in te perken. Dit materiaal moet dubbel verpakt afgevoerd worden. Voor persoonlijke bescherming tegen blootstelling wordt gebruik gemaakt van een mondmasker type P3 of gelijkwaardig mondmasker. Bescherm uzelf door gepaste PBM (Persoonlijke Beschermingsmiddelen) te dragen. Gebruik bij het verwijderen al de nodige beschermingsmiddelen (wegwerpoveral, handschoenen en P3 mondmasker).

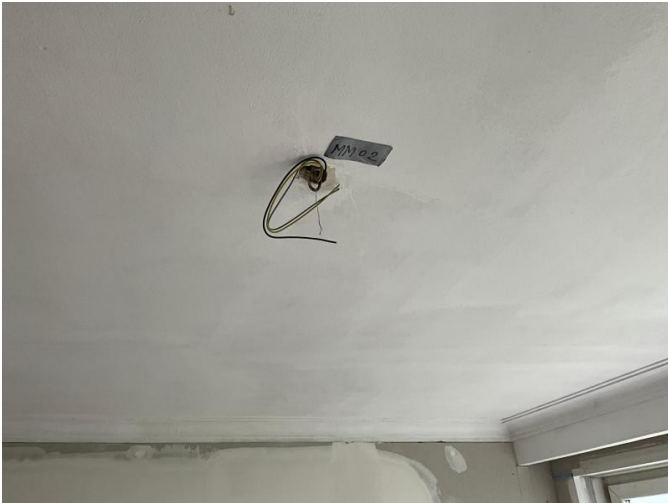
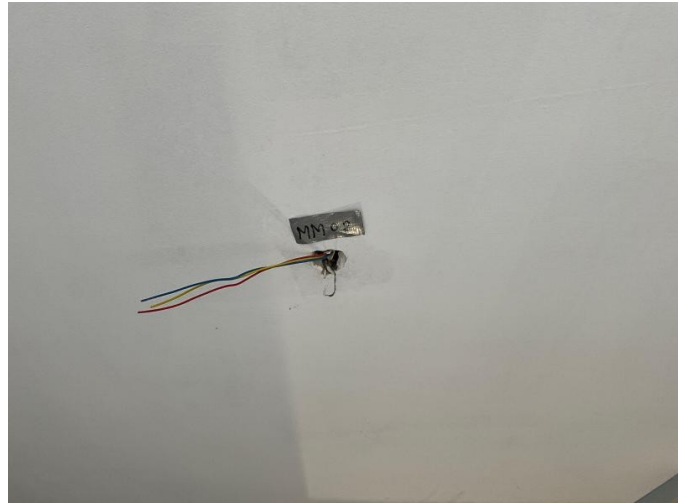
## Fiche 2: Pleisterwerk plafonds

Overzichtsfoto

Detailfoto

Geen asbest

| # | Type | Referentie | Resultaat |
|---|---|---|---|
| 2.1 | Mengmonster | MM02 | Geen asbest |

| Beschrijving | Pleisterwerk plafonds |

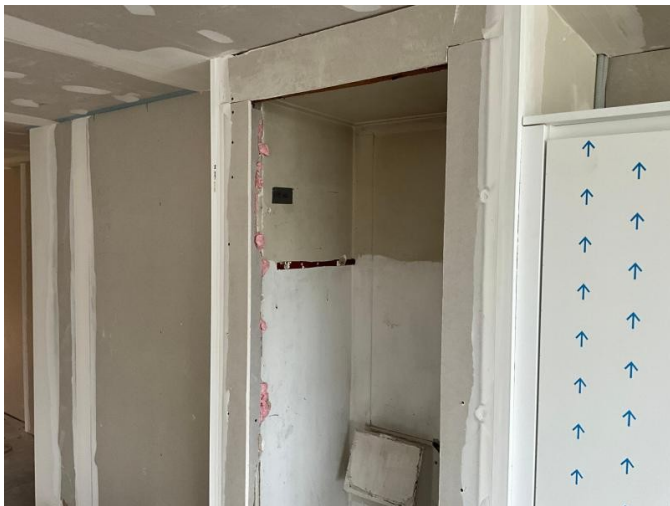
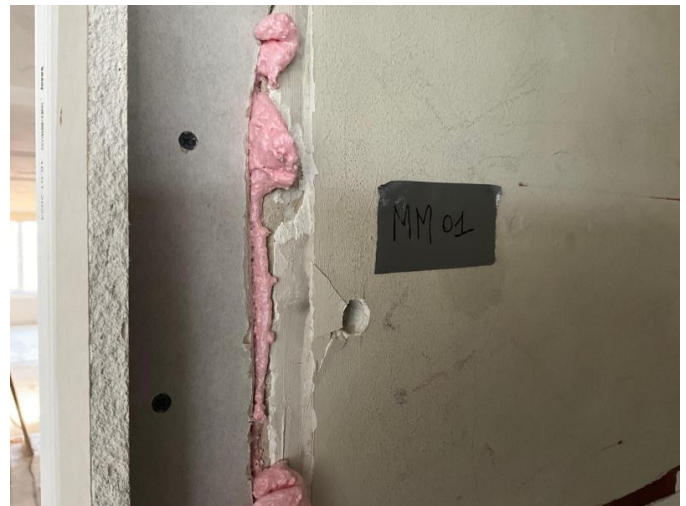
## Fiche 3: Pleisterwerk muren

Overzichtsfoto

Detailfoto

Geen asbest

| # | Type | Referentie | Resultaat |
|---|---|---|---|
| 3.1 | Mengmonster | MM01 | Geen asbest |

| Beschrijving | Pleisterwerk muren |
