# Asbestinventarisatetest

Dellaertsdreef 58, 9940 Evergem

Attestnummer : 20230726-000182.001

Uitgegeven op : 28.07.2023

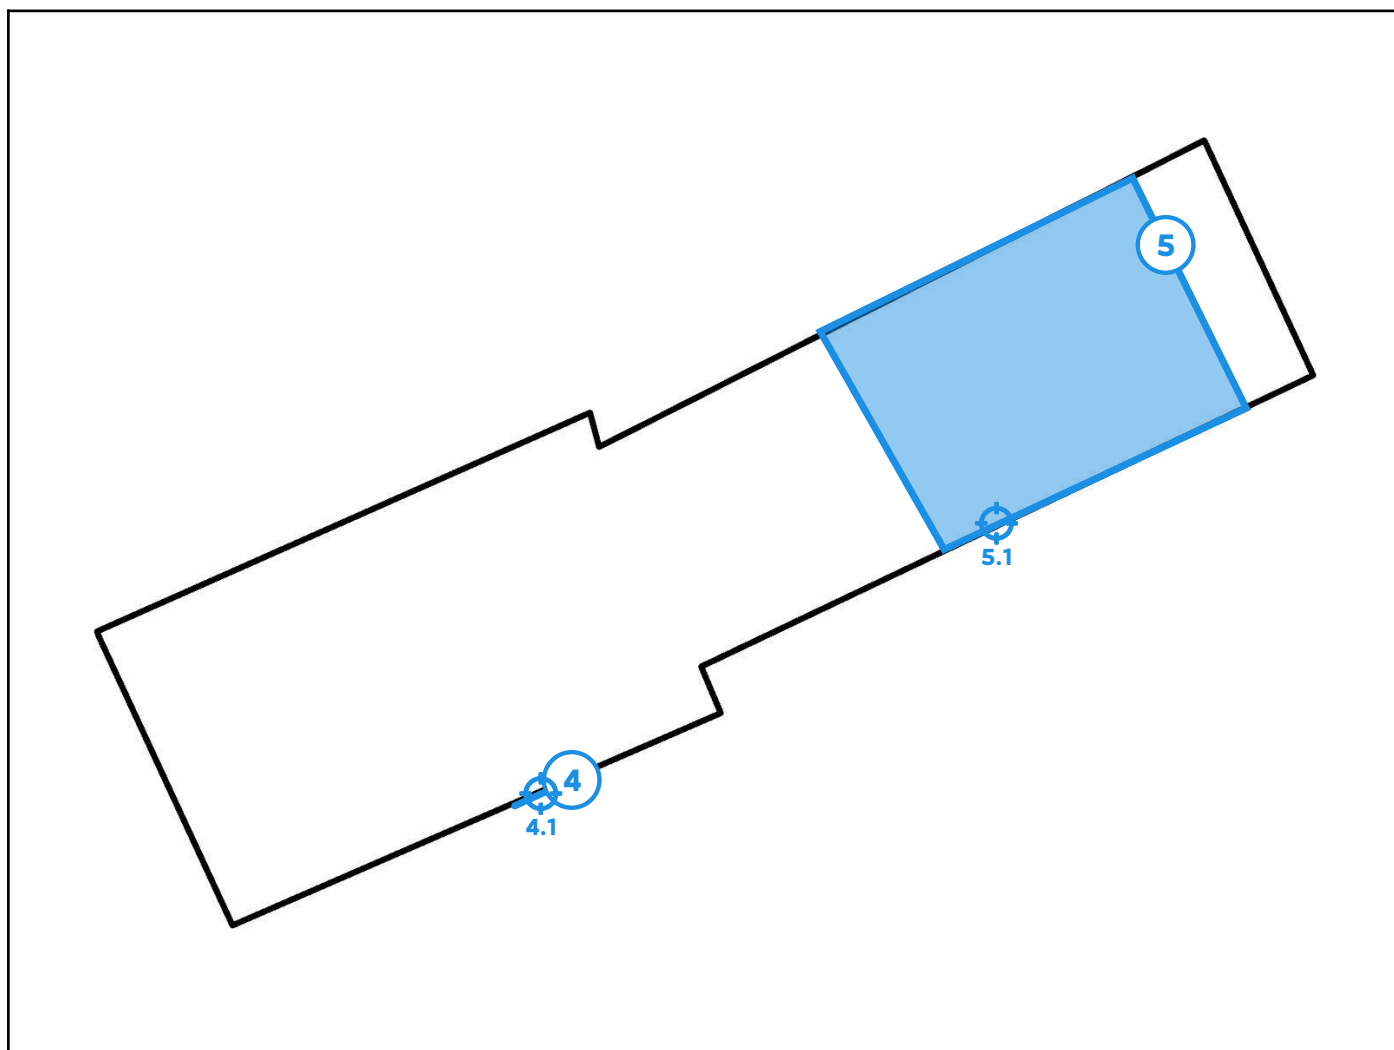
## Plan 1.1: Hoofdgebouw plan gelijkvloers

Beschrijving	Type	Actie
4. mastiek tussenvoeg baksteen raam buitenzijdes	Geen asbest	-
4.1 Code: 2	Puntmonster	-
5. muurpleister mengstaal	Geen asbest	-
5.1 Code: 1	Mengmonster	-

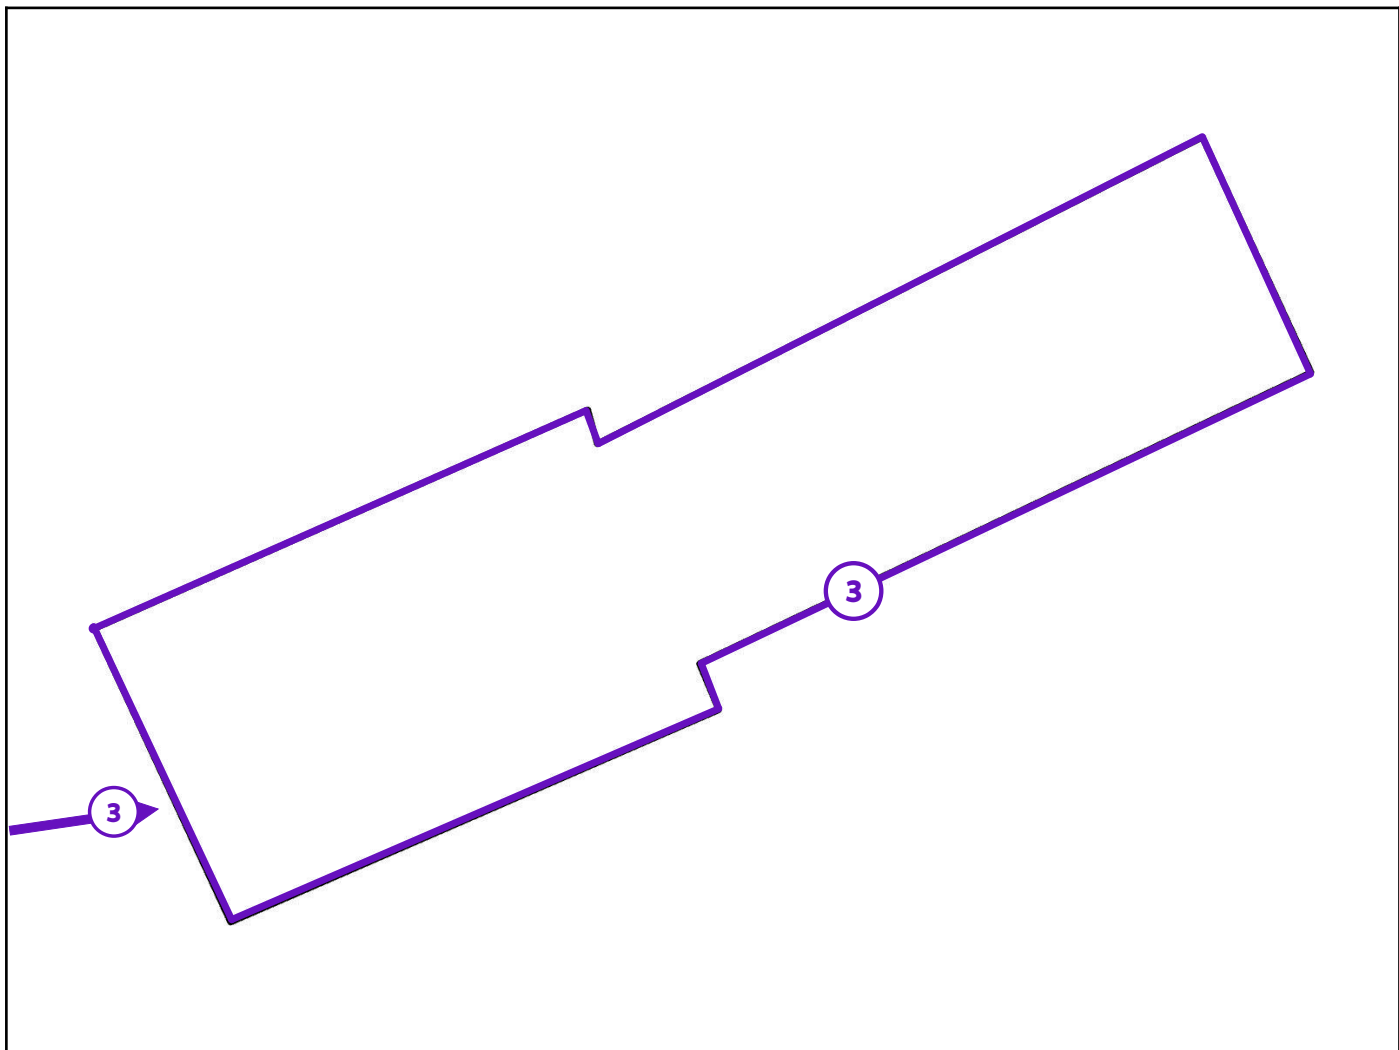
## Plan 1.2: Hoofdgebouw plan plafondpleister 0+1

Beschrijving	Type	Actie
3. plafondpleister	Beperking	-

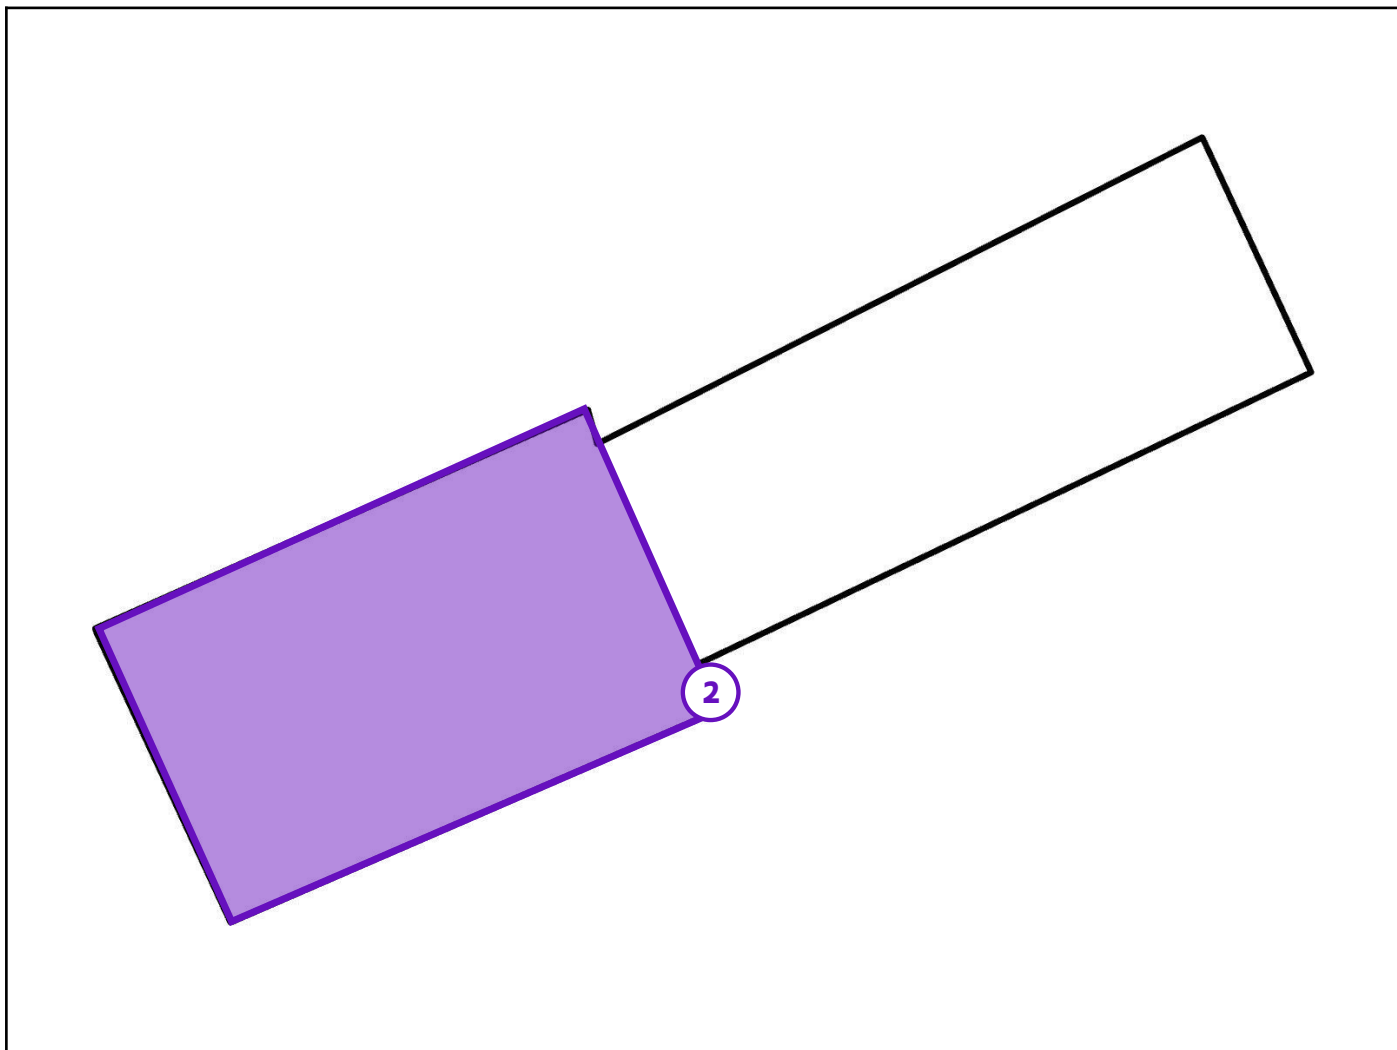
## Plan 1.3: Hoofdgebouw plan +2 zolder

Beschrijving	Type	Actie
2. zolder	Beperking	-

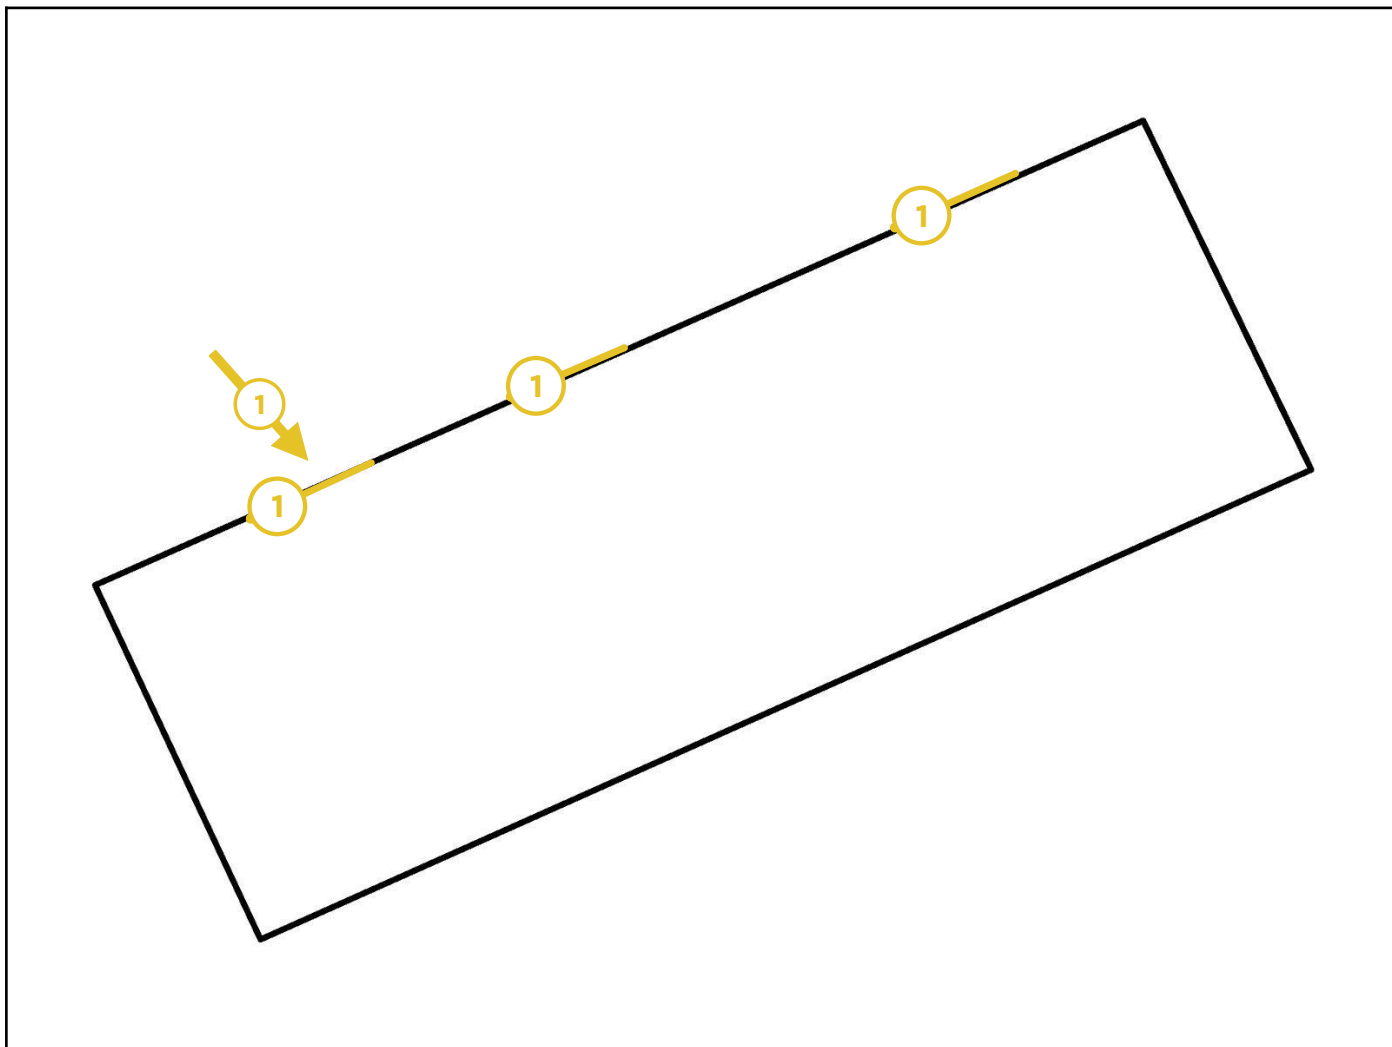
## Plan 2.1: garage plan

Beschrijving	Type	Actie
1. vensterbanken garage	Asbestmateriaal	Zorgvuldig beheren

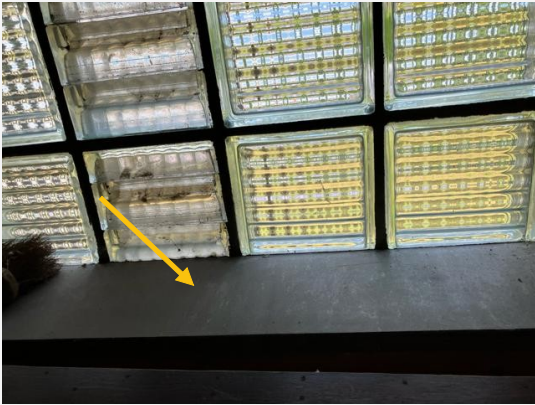
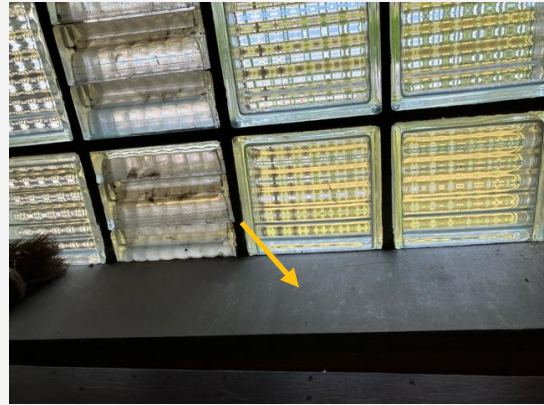
Overzichtsfoto

Detailfoto

Eindbeoordeling materiaalrisico	Zeer laag materiaalrisico en/of zeer lage kans op vezelvrijgave
---------------------------------	---

Gebondenheid	Categorie 1: hechtgebonden in oorsprong
Asbestsoort (vezeltype)	Alleen chrysotiel
Asbestconcentratie	Laag (< 50%)
Afschermingsgraad van het gehele materiaal	Enkel randen niet afgeschermd maar geen contact met binnenluchtstromen
Toestand van het materiaal	Onbeschadigd, niet verweerd

Beschrijving	vensterbanken garage
Omgeving	Binnen
Primaire drager	Wandopening verticaal (raam, deur, ...)
Asbestmateriaal	Plaat, paneel, tablet - Type Massal
Bindmiddel van asbestmateriaal	Cement
Gebondenheid op basis van bindmiddel	Hecht
Hoeveelheid (oppervlakte - dikte - aantal)	• 0,30 m <sup>2</sup> - 2,00 cm - 3 stuks
Totaal volume	0,018 m <sup>3</sup>
Eenvoudig bereikbaar	Ja
Bevestigingswijze	• Verlijmd, ingegoten, versmeerd
Identificatiemethode	Vaststelling zonder monsternamen

Het asbestmateriaal valt onder de mijlpaal van 2040.

Zorgvuldig beheren

- Zorg voor een veilig beheer. Vermijd het beschadigen van het asbestmateriaal. Controleer de toestand jaarlijks op wijzigingen.

- Eenvoudige handelingen: mag via doe-het-zelf of door werknemer(s) met opleidingsattest eenvoudige handelingen  
mag via doe-het-zelf of door werknemer(s) met opleidingsattest eenvoudige handelingen

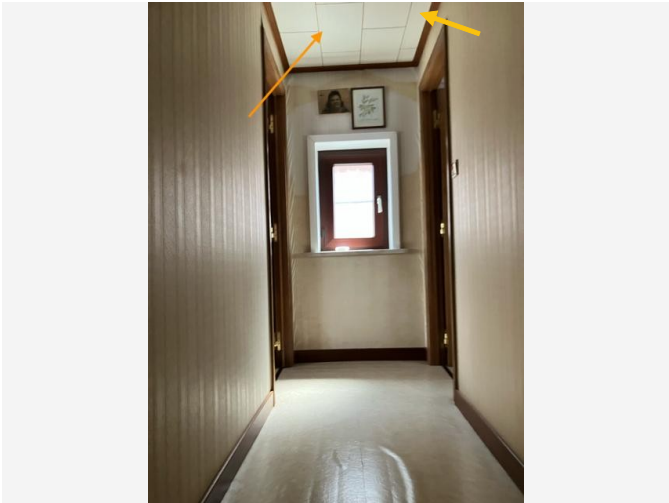
Situeringsfoto

#### Tijdelijke beperking

**Reden:** Slotvaste toegangspoort, -deur of -luik

**Uitleg van de asbestdeskundige:** Het zolderluik is dicht geschroefd. Geen toegang mogelijk

(Asbest)materiaal	niet gekend
Karakterisatie	Asbest (verdacht)
Primaire drager	Vloer-plafondopening (luik, ...)

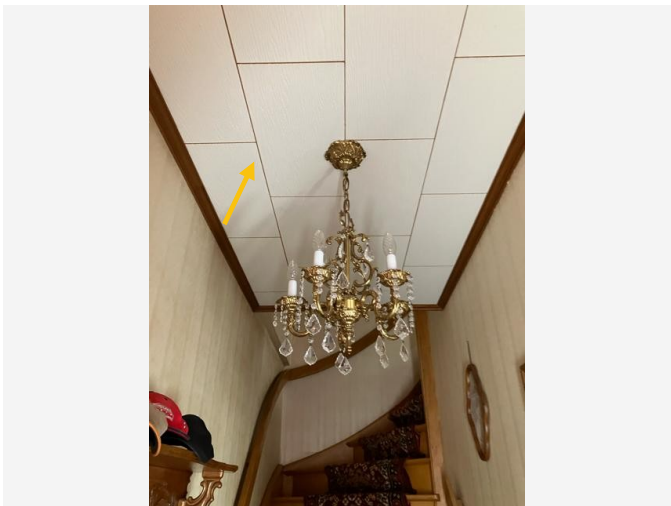
Situeringfoto

### Permanente beperking

**Reden:** Er is geen volledige risicobeoordeling mogelijk

**Uitleg van de asbestdeskundige:** Geen staalname mogelijk van de plafond pleister, plafonds zijn bezet met houten latten.

Niet zichtbaar of daaronder enige pleister aanwezig is.

(Asbest)materiaal	In-situ afwerkingslagen - Pleisterwerk (wand, plafond, ...)
Karakterisatie	Asbest (verdacht)
Primaire drager	Plafond

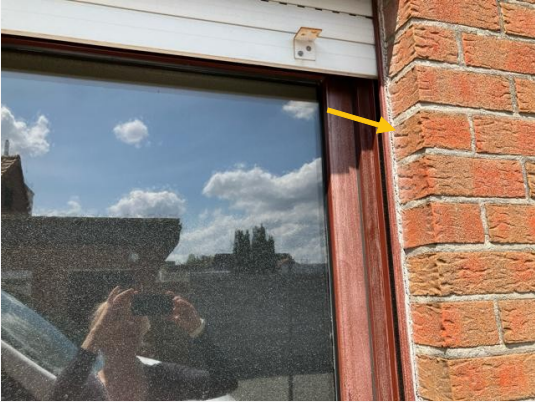
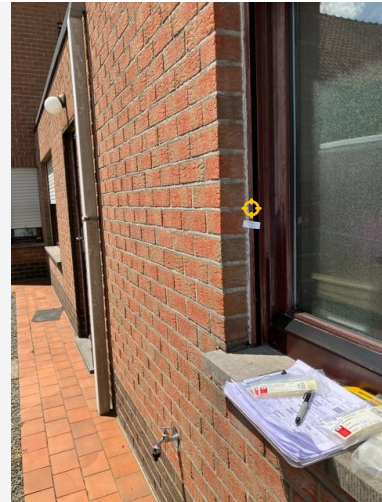
# Fiche 4: mastiek tussenvoeg baksteen raam buitenzijdes

Overzichtsfoto

Detailfoto

Geen asbest

#	Type	Referentie	Resultaat
4.1	Puntmonster	2	Geen asbest

Beschrijving	mastiek tussenvoeg baksteen raam buitenzijdes
Omgeving	Buiten
Primaire drager	Wand buitenschil

<b>Bindmiddel van materiaal</b>	Kitten, mastiek, pasta
<b>Gebondenheid op basis van bindmiddel</b>	Hecht
<b>Hoeveelheid (gewicht - aantal)</b>	• 3,00 kg - 1 stuk
<b>Totaal gewicht</b>	3,00 kg
<b>Identificatiemethode</b>	Vaststelling met monstername
<b>Destructieve handeling voor identificatie</b>	Nee
<b>Opmerking</b>	staalname punt 1 : raam keuken gelijkvloers.

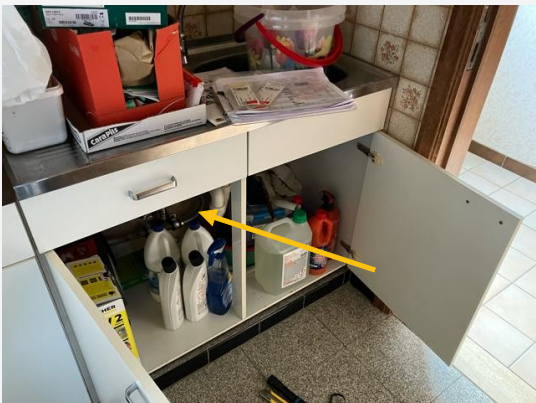
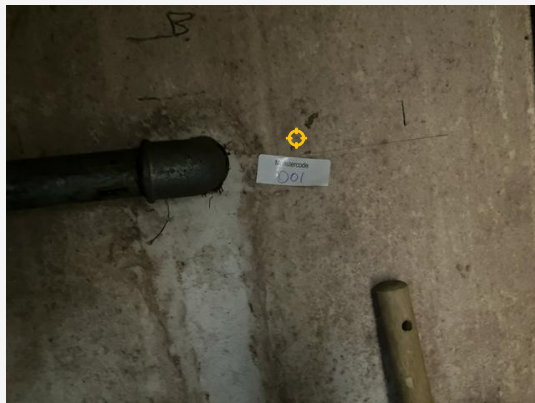
Overzichtsfoto

Detailfoto

Geen asbest

#	Type	Referentie	Resultaat
5.1	Mengmonster	1	Geen asbest

Beschrijving	muurpleister mengstaal
Omgeving	Binnen
Primaire drager	Binnenwand
Bindmiddel van materiaal	Gips - kalk

<b>Gebondenheid op basis van bindmiddel</b>	Niet-hechtgebonden
<b>Hoeveelheid (oppervlakte - dikte - aantal)</b>	• 57,00 m <sup>2</sup> - 2,00 cm - 57 stuks
<b>Totaal volume</b>	64,98 m <sup>3</sup>
<b>Identificatiemethode</b>	Vaststelling met monsternamen
<b>Destructieve handeling voor identificatie</b>	Nee
<b>Opmerking</b>	<p>Staalname punt 1 : slaapkamer 1ste verdiep straatzijde.</p> <p>Staalname punt 2 : berging gelijkvloers, kast lavabo.</p> <p>Staalname punt 3 : trappenhal, hal slaapkamers.</p>
