Keuringsverslag van een elektrische laagspanning- en zeer lage spanningsinstallatie

NIET CONFORM

Datum keuring: 20/09/2023

Controlebezoek van een huishoudelijke installatie volgens (KB 08/09/2019) - AREI Boek 1- 6.5. en 4.2.4.3.

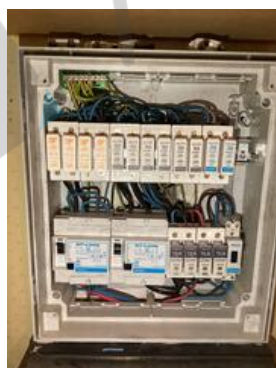
Afbeelding schakel- en verdeelbord:

Visueel nazicht (algemeen)	NOK	Directe aanraking	NOK	Indirecte aanraking	NOK
Aansluitingen	NOK	schema in bijlage door Aceg vzw	NA		
Equipotentiale verbindingen	OK	Doorsnede geleiders	OK		
Continuïteit	OK	Verlichting / toestellen	NVT

I5.10 Niet gebruikte invoeringen van het verdeelbord zijn niet correct of onvoldoende afgedicht. (Boek 1 Afdeling 5.1.4. en 4.2.2.3.)

I5.02 De aanduiding van de stroomkringen en/of apparatuur, aansluitklemmen, enz dient aangebracht of vervolledigd te worden. (Boek 1 Onderafdeling 3.1.3.1. en 3.1.3.3.A. en 5.1.6.1)

I5.13 De nominale spanning dient duidelijk vermeld te worden op een oordeelkundig gekozen plaats. (Boek 1 Onderafdeling 3.1.3.3.)
