Asbestinventarisatetest

Koerspleinstraat 13, 9040 Gent
Gemeenschappelijke delen

Attestnummer : 20240411-000458.000

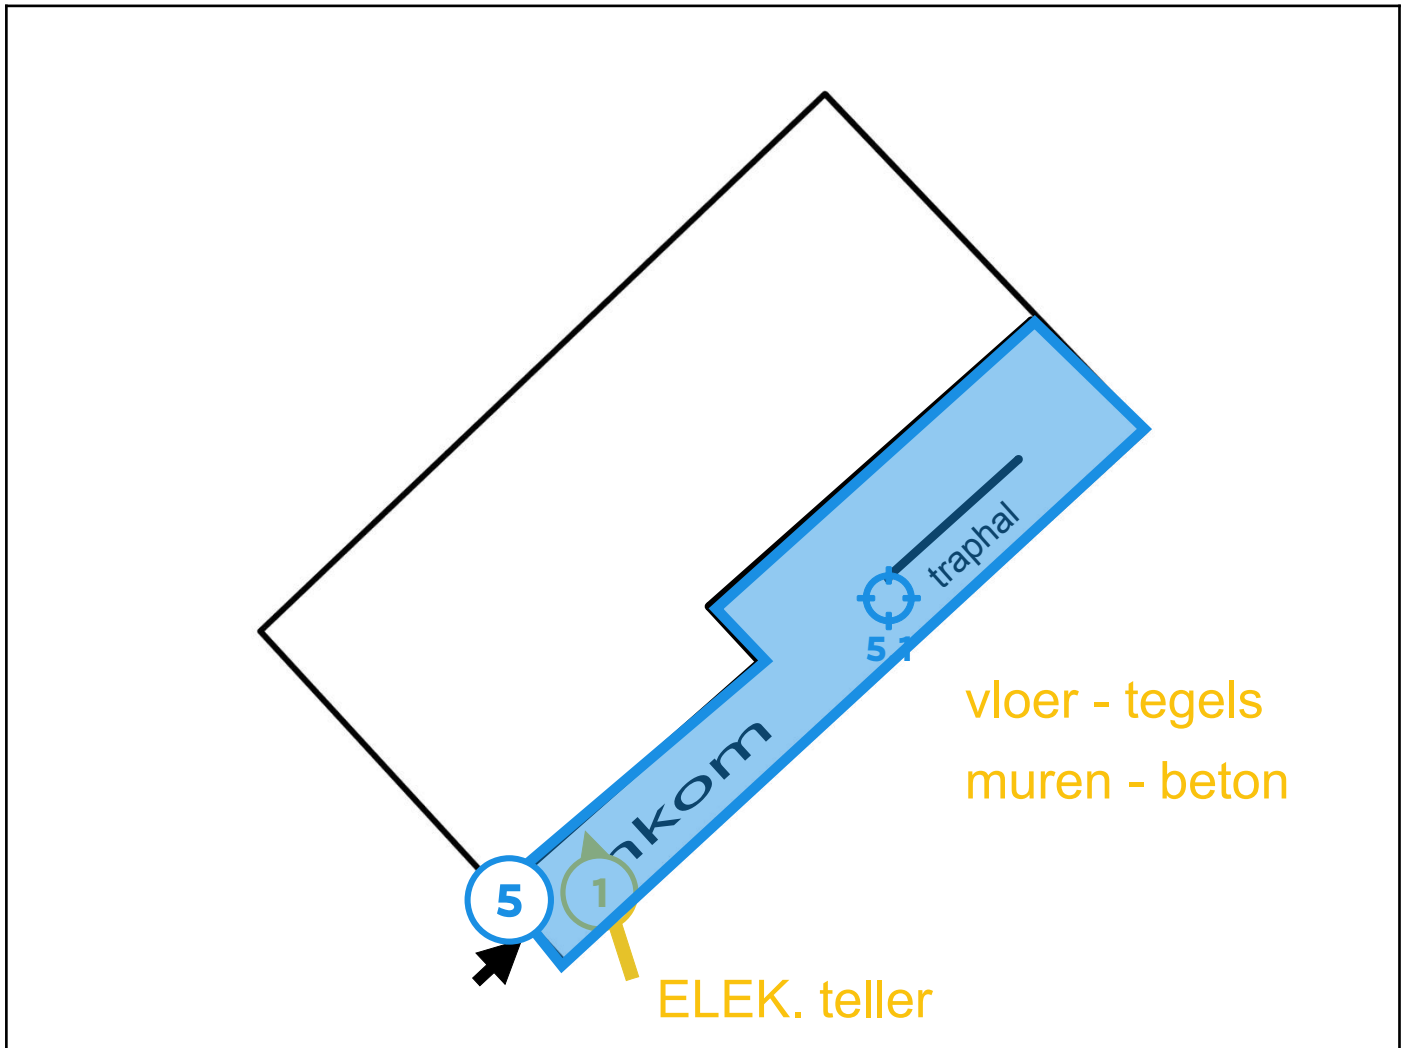
Plan 1.1: Gelijkvloers - gemene delen

Beschrijving	Type	Actie
1. Bakeliet (schakelaars, stopcontacten, tellers, ...)	Asbestmateriaal	Zorgvuldig beheren
3. Tegels	Advies	-
4. Pleisterwerk - plafond	Advies	-
5. Pleisterwerk plafond	Geen asbest	-
5.1 Code: SN01	Mengmonster	-

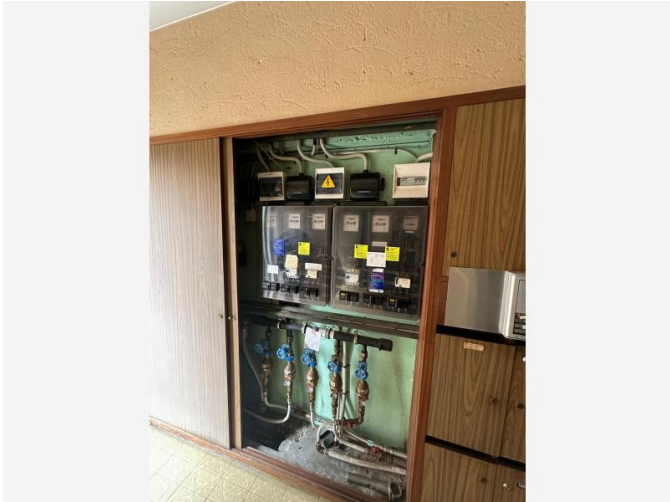
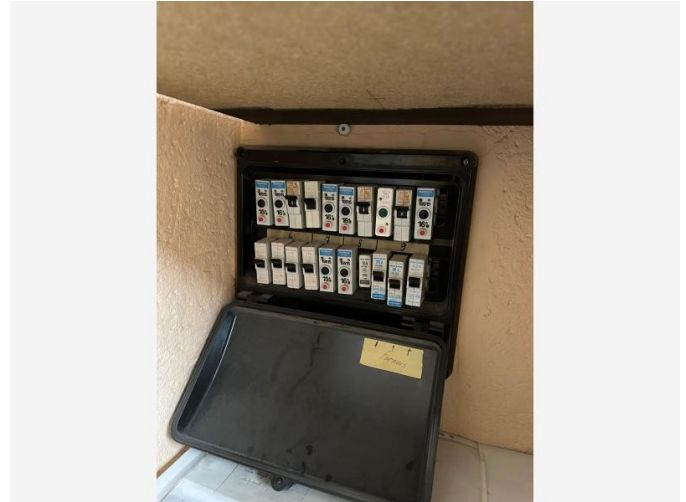
Overzichtsfoto

Detailfoto

Eindbeoordeling materiaalrisico	Zeer laag materiaalrisico en/of zeer lage kans op vezelvrijgave
---------------------------------	---

Gebondenheid	Categorie 1: hechtgebonden in oorsprong
Asbestsoort (vezeltype)	Crocidoliet aanwezig
Asbestconcentratie	Laag (< 50%)
Afschermingsgraad van het gehele materiaal	Stootvaste afscherming of omkasting
Toestand van het materiaal	Onbeschadigd, niet verweerd

Beschrijving	Bakeliet (schakelaars, stopcontacten, tellers, ...)
Omgeving	Binnen
Primaire drager	Communicatie en elektrische infrastructuur en uitrusting
Asbestmateriaal	Plaat, paneel, tablet - Type Bakeliet
Bindmiddel van asbestmateriaal	Kunststof of -hars
Gebondenheid op basis van bindmiddel	Hecht
Hoeveelheid (oppervlakte - dikte - aantal)	• 10,00 m ² - 1,00 cm - 1 stuk
Totaal volume	0,10 m ³

- Zorg voor een veilig beheer. Vermijd het beschadigen van het asbestmateriaal. Controleer de toestand jaarlijks op wijzigingen.
- Aanvraag indienen voor een nieuwe (digitale) elektriciteitsmeter bij de energieleverancier.

- Eenvoudige handelingen: mag via doe-het-zelf of door werknemer(s) met opleidingsattest eenvoudige handelingen
Deze verwijdermethode valt onder de vorm van eenvoudige handelingen conform de VLAREM en de Codex Welzijn op het werk. De toestand moet echter ongewijzigd blijven tijdens het verwijderen. Alle maatregelen opgenomen in de wetgeving moeten strikt nageleefd worden.
